**PREFEITURA MUNICIPAL DE FORTALEZA  
COORDENADORIA ESPECIAL DE PROTEÇÃO E DEFESA CIVIL DE  
FORTALEZA**

**ESTUDOS E MAPEAMENTOS DO NÚCLEO DE AÇÕES  
PREVENTIVAS DA DEFESA CIVIL DE FORTALEZA**

**FORTALEZA  
2015**

# Levantamento dos Imóveis em Situação de Risco do Centro de Fortaleza

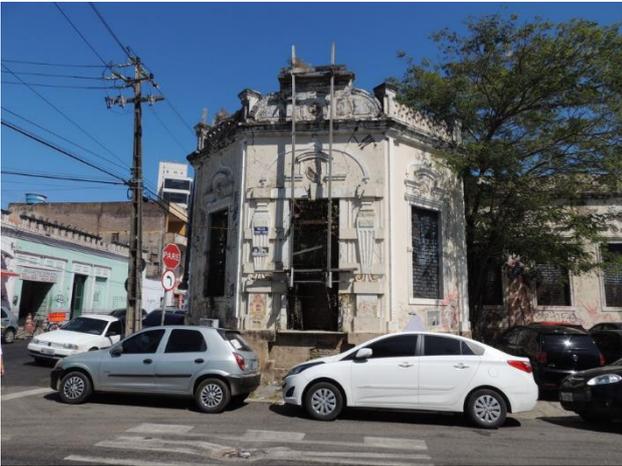
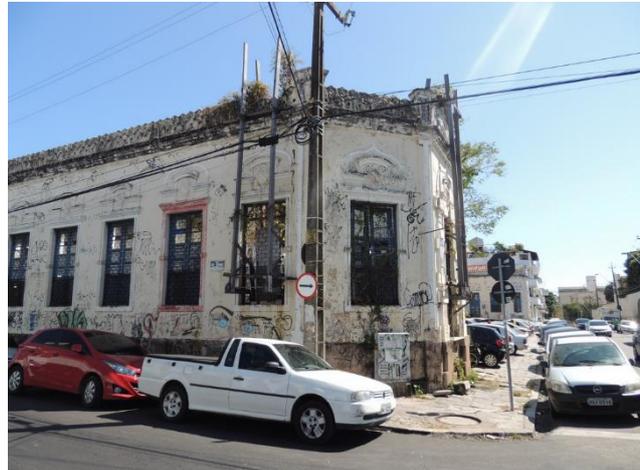
**Endereço:** Rua Coronel Ferraz com Av. Santos Dumont

**Tipologia de risco:** Presença de rachaduras verticais, deslocamento de revestimento, desabamento de cobertura, colunas colapsadas e fissuras.

**Risco:** Alto
