## **RELATÓRIO MENSAL DE ACOMPANHAMENTO MANUTENÇÃO PARQUE FOZ RIACHO MACEIÓ**

**OPERAÇÃO URBANA CONSORCIADA:** OUC PARQUE FOZ RIACHO MACEIÓ

**RELATÓRIO NÚMERO:** 01

**DATA VISITA:** 28/09/2018

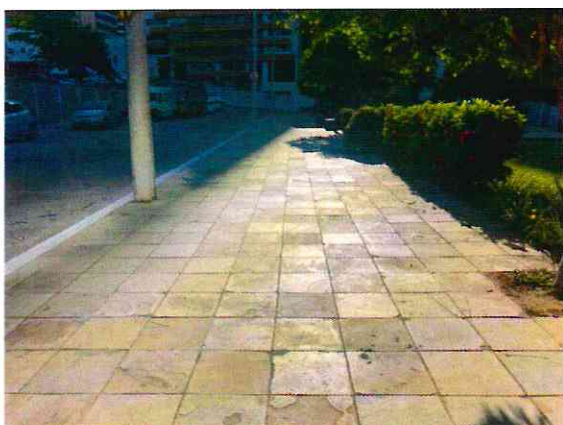
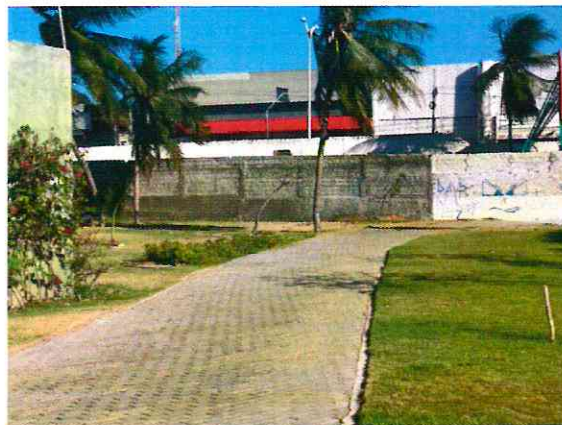
### I – Pavimentação/ Passeios

Situação: (B)

Tipo de pavimentação: Pedra Cariri e piso intertravado.

Obs: As peças da pavimentação que estavam danificadas foram substituídas, e a vegetação que estava invadindo a pavimentação como citada no relatório anterior, fora retirada.

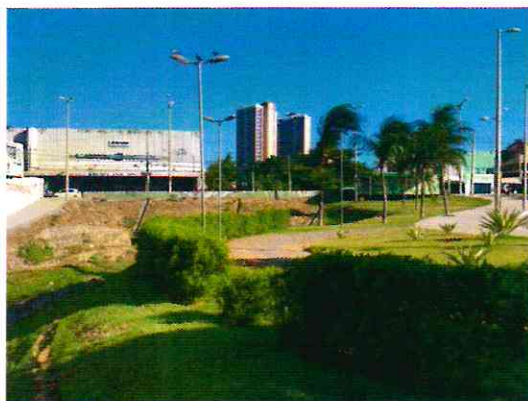
a) Forração

Situação (D)

Tipo: Capim de burro.

Obs: A forração necessita de tratamentos culturais (adubação e irrigações adequadas).

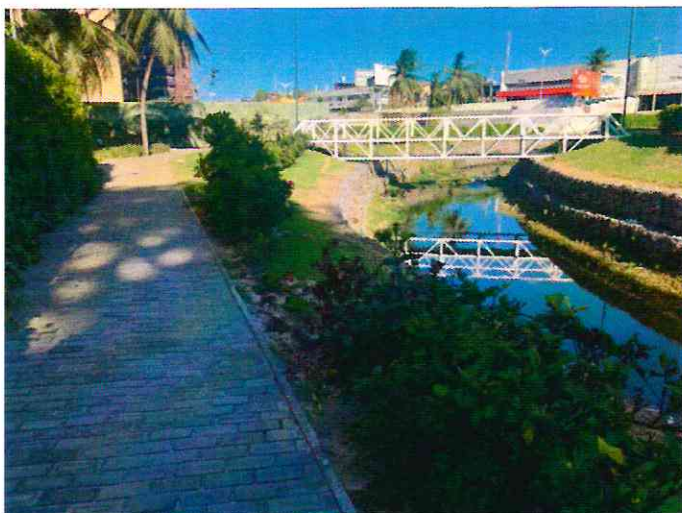
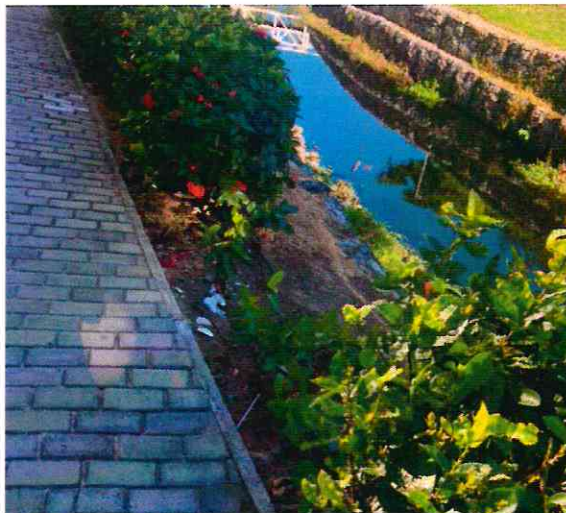
b) Arbustos

Situação (D)

Tipo: mini-lacre, alamanda, agave, pacavira, hibiscus, tumbérgia.

Obs: Necessita de tratos culturais (adubação e irrigações adequadas), há pontos do paisagismo onde há indivíduos mortos, os mesmos devem ser substituídos.

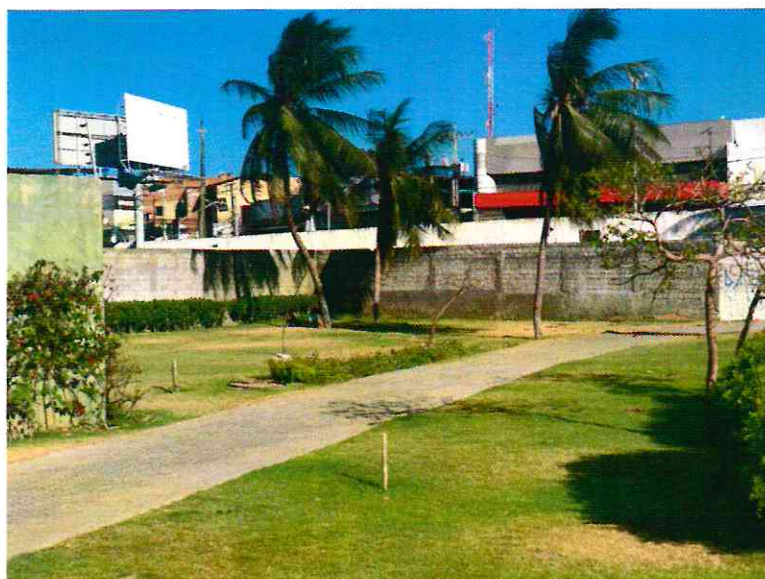
c) Árvores

Situação (D)

Tipo: Coqueiro, Castanholeira, Palmeira do viajante, catolé, palmeira argentina, ipê e paineira.

Obs: Necessita de tratos culturais (adubação e irrigações adequadas), há pontos do paisagismo onde há indivíduos mortos, os mesmos devem ser substituídos.

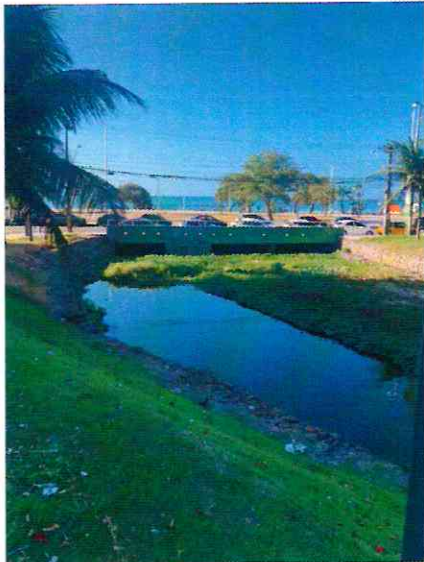
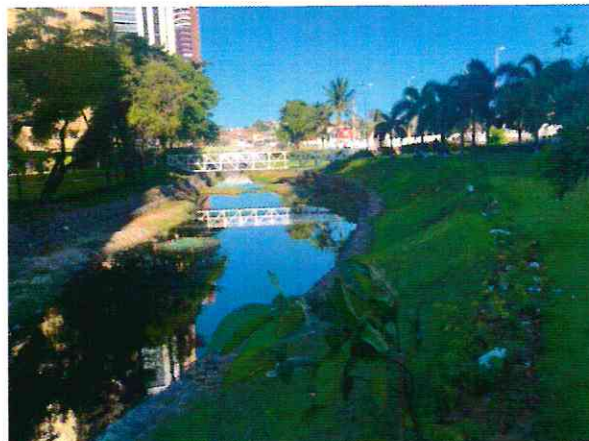
a) Corpo hídrico

Situação (D)

Tipo: Riacho

Obs: Limpeza do leito e do espelho d'água e do entorno do mesmo.

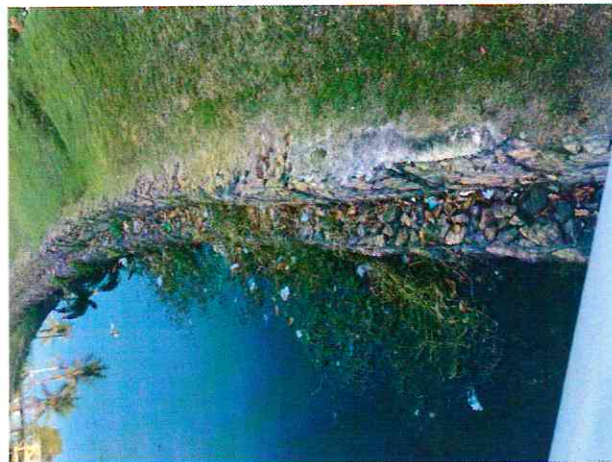
b) Contenção

Situação (D)

Tipo: Gabião

Obs: No leito deve-se retirar a vegetação exótica que brota próximo ao gabião.

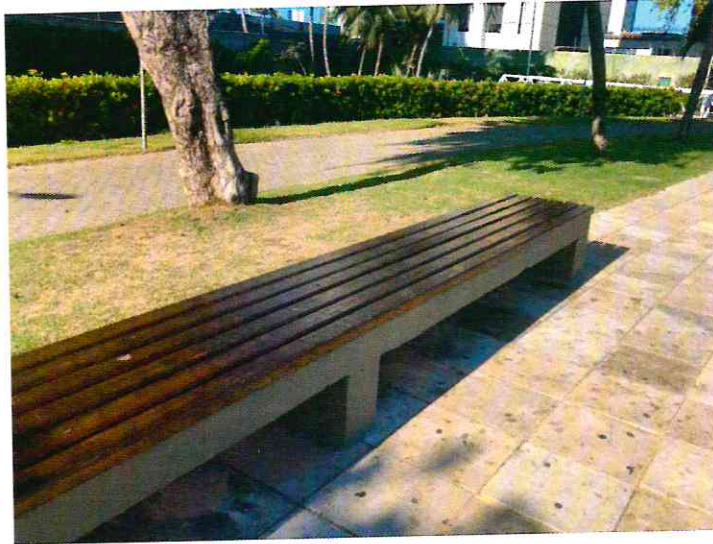
a) Bancos

Situação (B)

Tipo: Concreto e madeira

Obs: Os bancos encontram-se recém-envernizados.

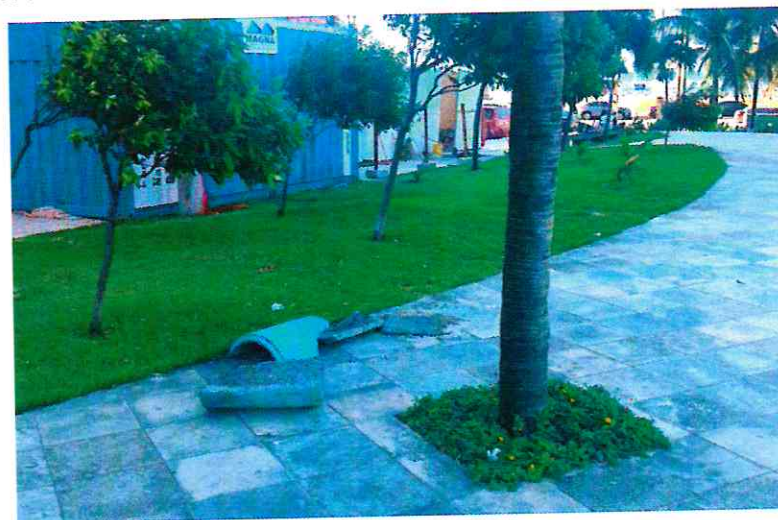
a) Lixeiras

Situação (B)

Tipo: Concreto

Há lixeira degradada no local.

Obs: Inserir mais lixeiras no entorno do riacho como comentado no relatório anterior.

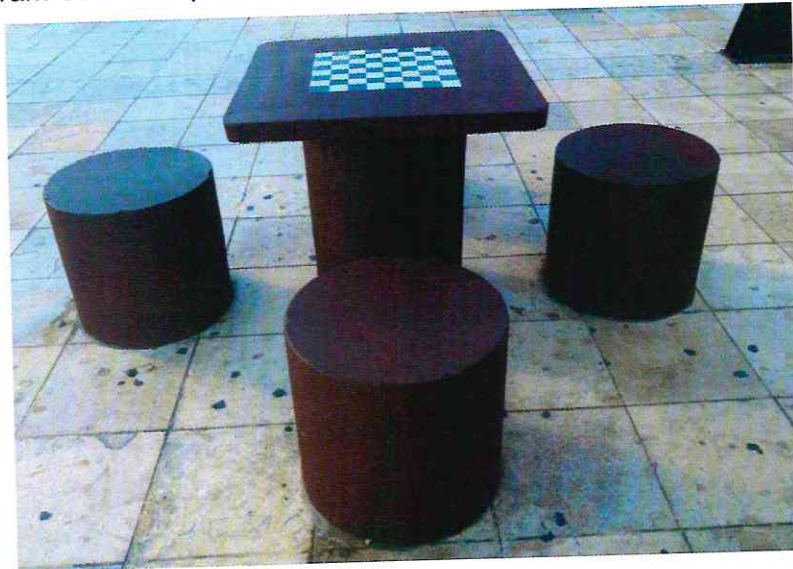
b) Mesas

Situação (R)

Tipo: Concreto

Obs: As mesas encontram-se recém-pintadas.

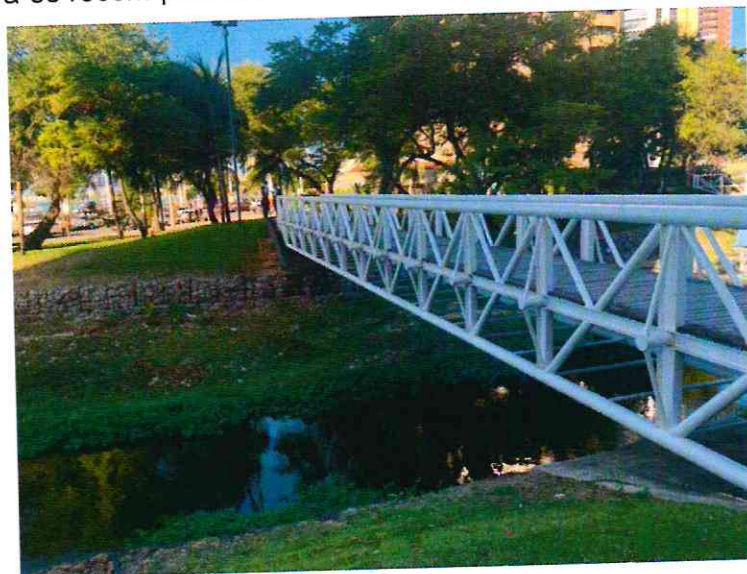
c) Pontes

Situação (R)

Tipo: Madeira

Obs: Fazer a manutenção, uma vez que existem algumas peças de madeiras frouxas.  
A parte de metal encontra-se recém-pintada.

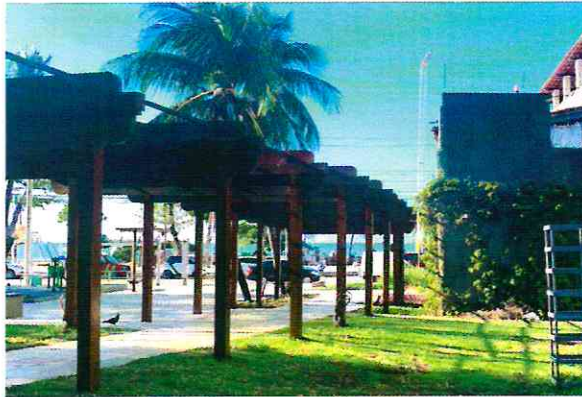
d) Caramanchões

Situação (R)

Tipo: Madeira

Obs: A vegetação que encobria o caramanchão foi completamente retirada e o mesmo encontra-se recém-envernizado. Necessita-se que a vegetação seja replantada.
