UNIVERSIDADE FEDERAL DO CEARÁ
PROGRAMA DE MESTRADO EM ENGENHARIA DE TRANSPORTES

**APLICAÇÃO E ADAPTAÇÃO DA METODOLOGIA PAVER PARA
PAVIMENTOS URBANOS DO CAMPUS DO PICI NA CIDADE DE
FORTALEZA**

**Dissertação submetida ao Programa de
Mestrado em Engenharia de Transportes
(PETRAN), da Universidade Federal do
Ceará (UFC), como parte dos requisitos para
a obtenção do Título de Mestre em Ciências
(M. Sc.) em Engenharia de Transportes.**

2006

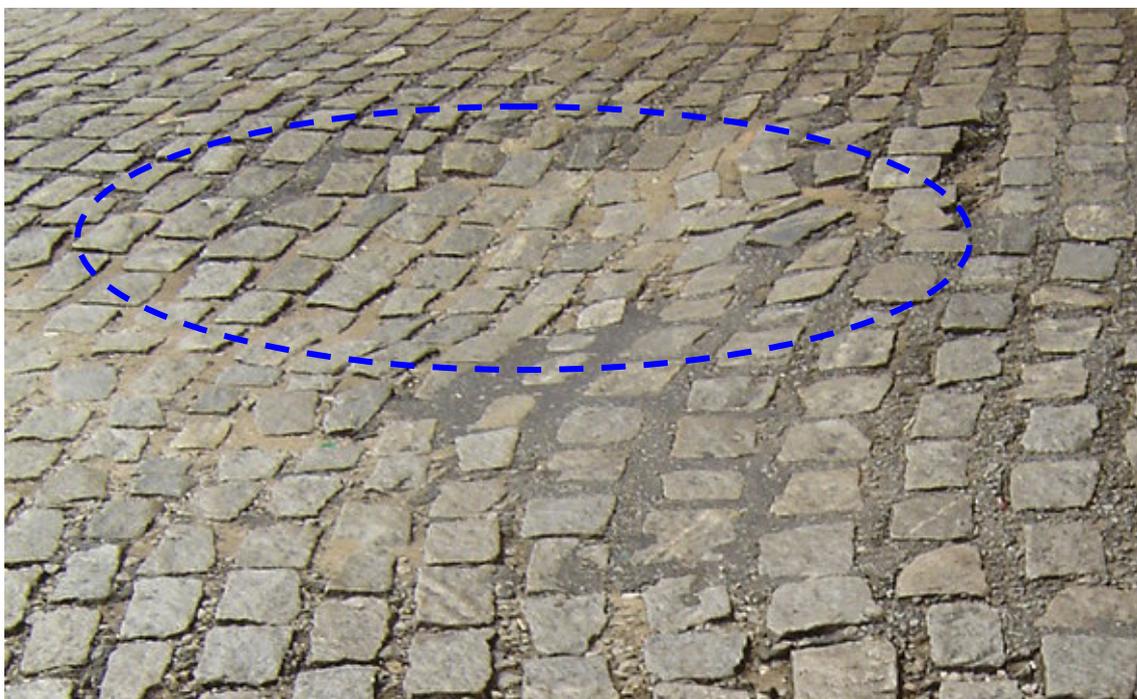
As Figuras 3.24 a 3.29 ilustram os defeitos existentes no calçamento de paralelepípedos, em fotos batidas no terminal da parangaba, onde este tipo de calçamento é amplamente utilizado.

Figura 3.24: Afundamento Localizado nos Paralelepípedos

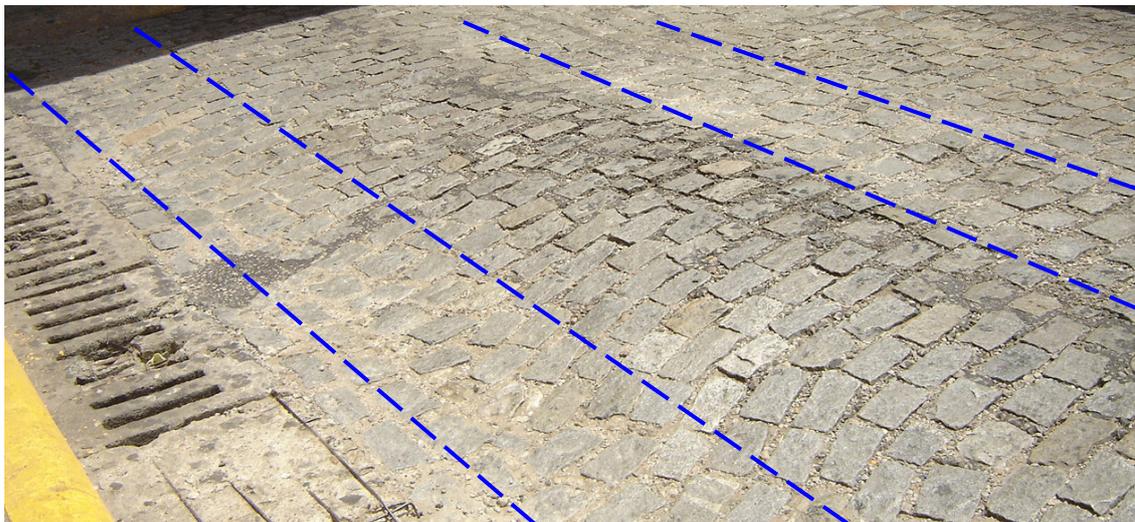
É uma depressão nas trilhas de roda, causada pela compactação inadequada durante a construção e pelo enfraquecimento dos materiais abaixo do pavimento, ou devido à infiltração de água, Figura 3.25.

Figura 3.25: Afundamento de Trilha de Roda nos Paralelepípedos

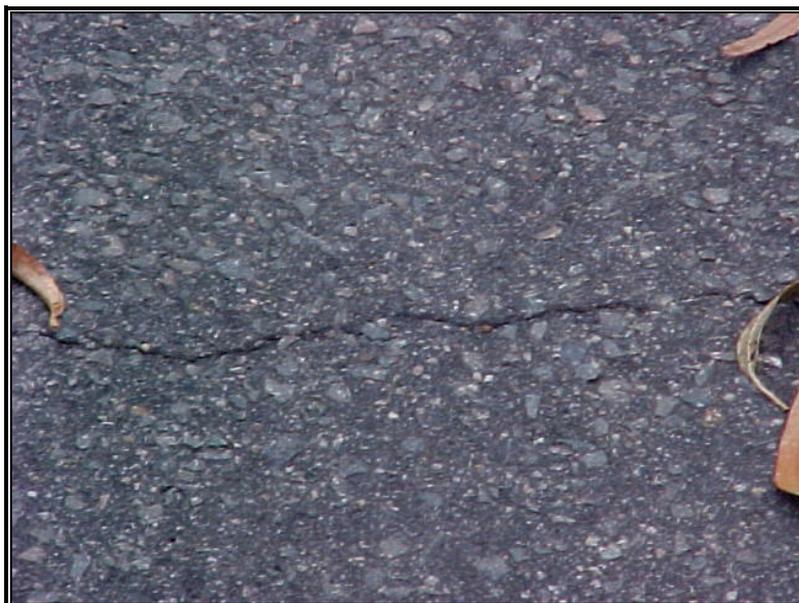
Figura 6.19: Trincas Transversais da Seção 01

- trinca transversal (T.T.), de baixa severidade vista na Figura 6.19.

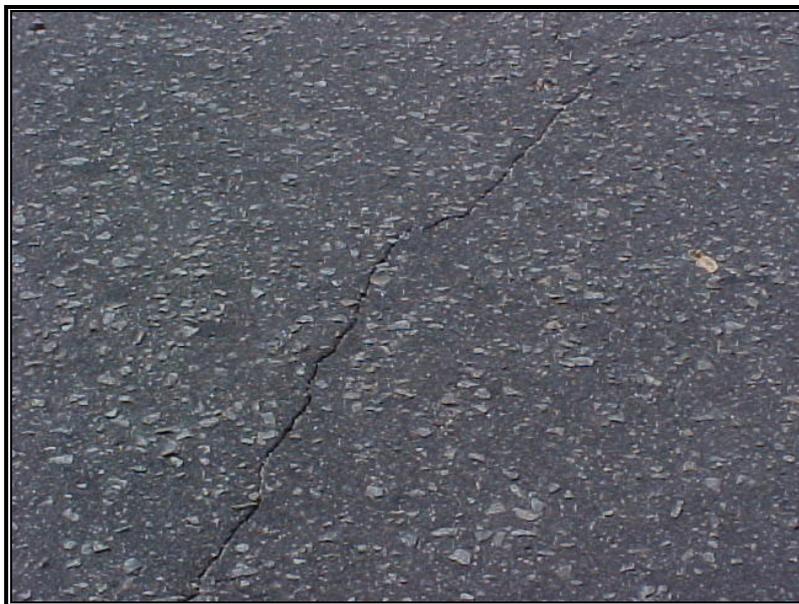
Figura 6.20: Trincas Longitudinais da Seção 01

- trinca longitudinal (T.L.), de baixa severidade vista na Figura 6.20.

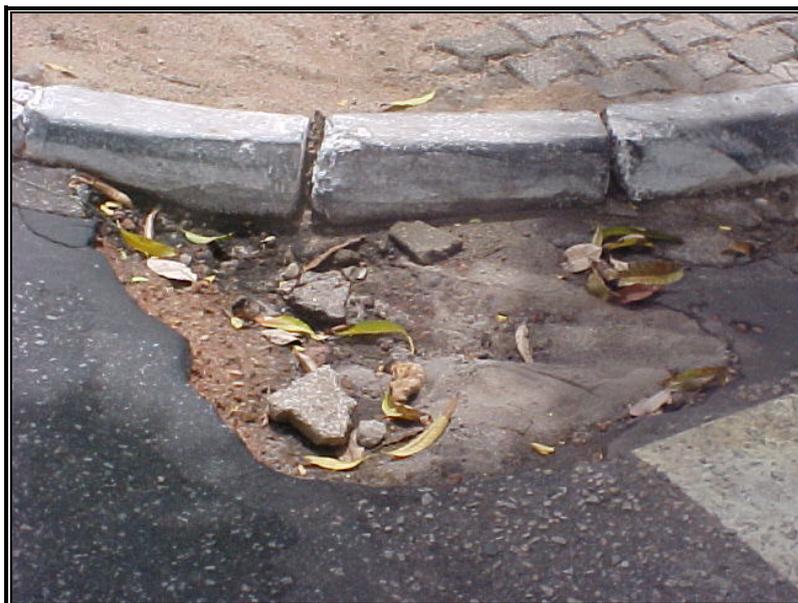
Figura 6.21: Buraco ou Panela da Seção 01.

O defeito mais grave encontrado na seção 01 foi um buraco de severidade alta, situado na extremidade da via, indicado na Figura 6.21 e no esboço da UA 06.

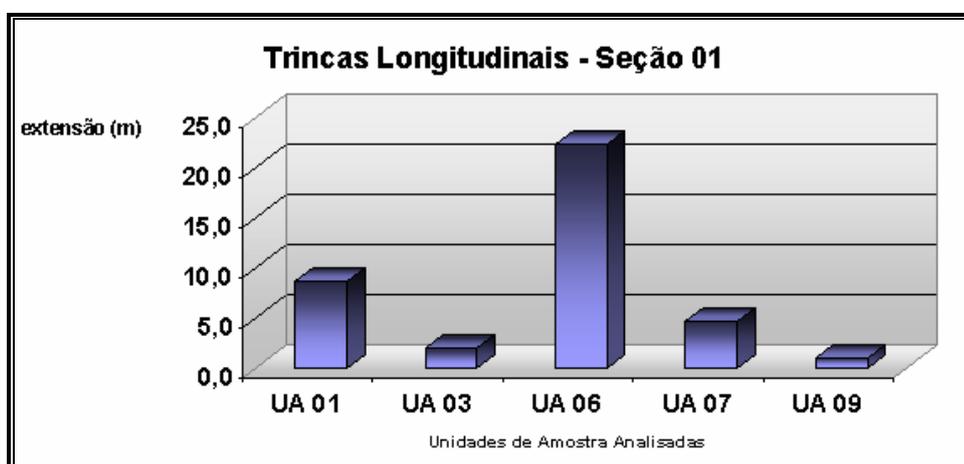
Figura 6.26: Trincas Longitudinais na Seção 01

Na seção 01 foram catalogadas 13 trincas longitudinais, todas de baixa severidade, ao longo das UA's analisadas, cuja extensão total e respectiva localização são mostradas na Figura 6.26.

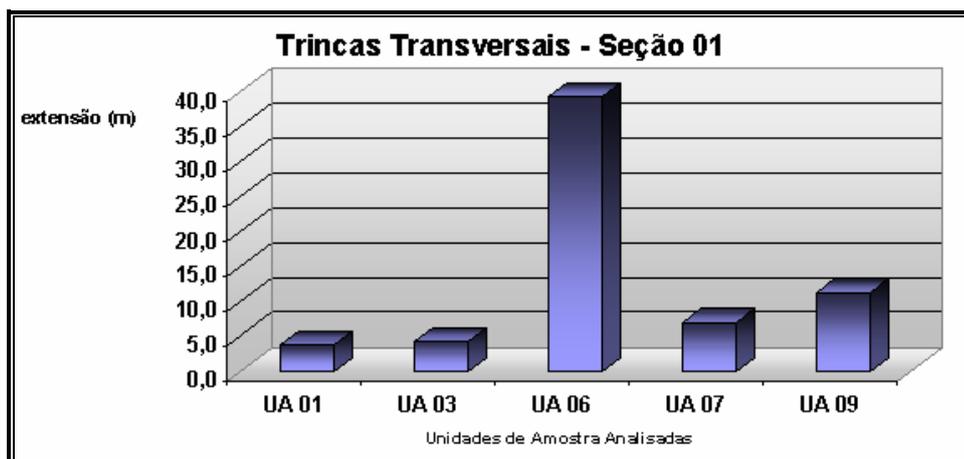
Figura 6.27: Trincas Transversais na Seção 01

Na seção 01 foram catalogadas 47 trincas transversais, todas com baixa severidade, ao longo das UAs analisadas, cuja extensão total e respectiva localização são mostradas na Figura 6.27.

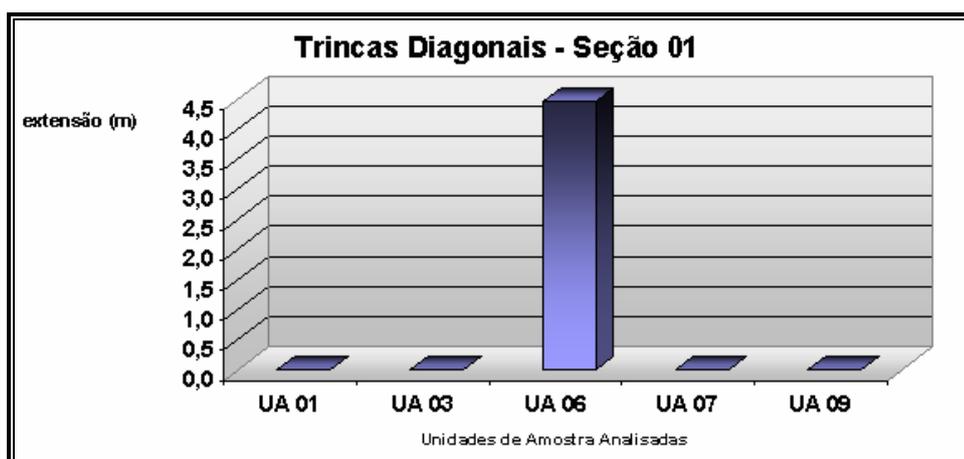
Figura 6.28: Trincas Diagonais na Seção 01

Só foram registradas trincas diagonais na sexta unidade de amostra, no total de duas, como se pode observar na Figura 6.28 a extensão total delas.

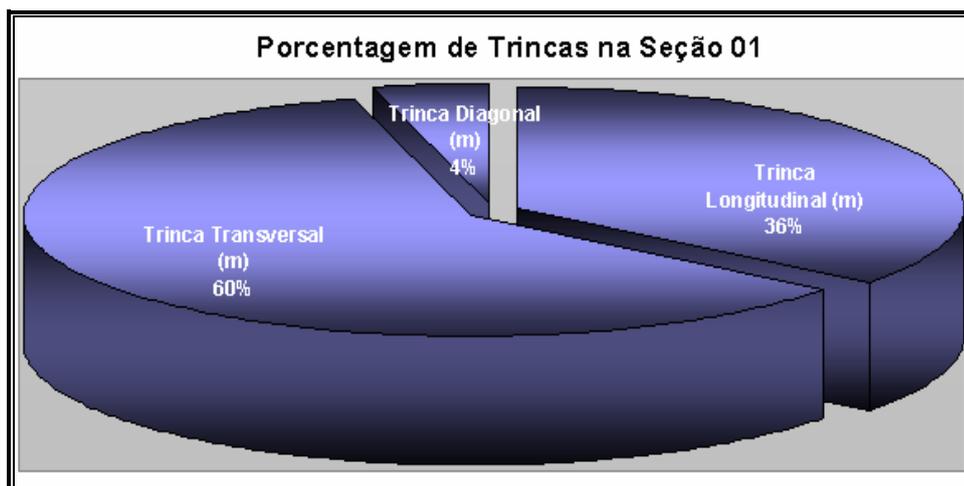
Figura 6.29: Percentual de Trincas na Seção 01

Dos dados coletados em campo, percebe-se que a maior parte das trincas encontradas na seção 01 é do tipo Transversal, com 60% das ocorrências, como pode ser vista na Figura 6.29.

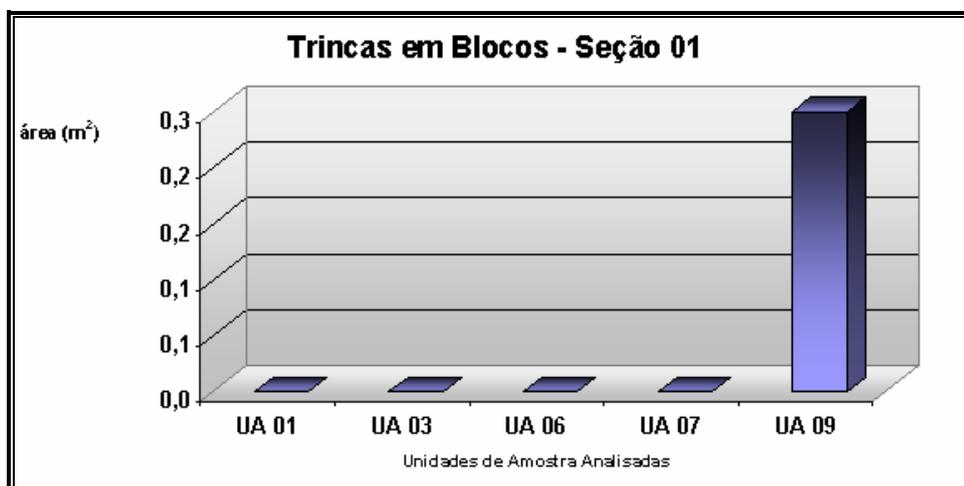
Figura 6.30: Trincas em Blocos na Seção 01

O trincamento em blocos não é medido pela sua extensão, segundo *USACE* (1982), mas sim pela sua área, em m^2 . A Figura 6.30 fornece a representação das suas ocorrências na seção 01, registrada apenas na nona unidade de amostra em uma única ocorrência de baixa severidade.

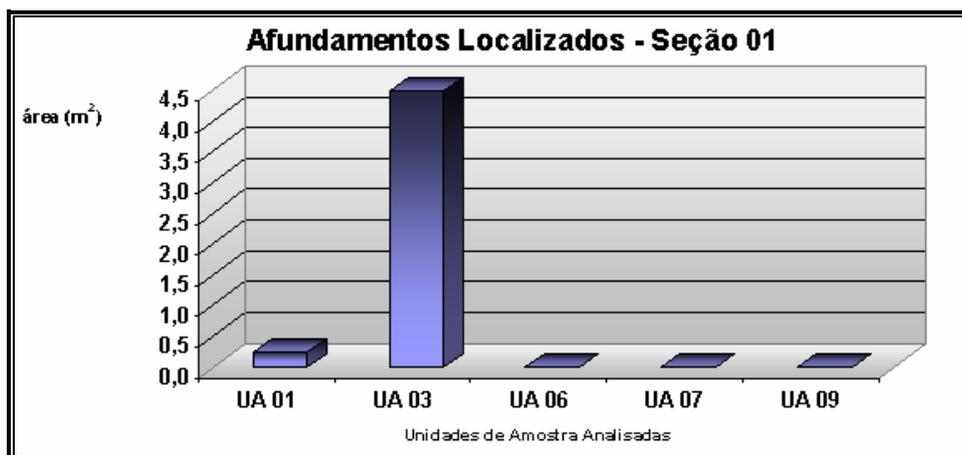
Figura 6.31: Afundamento Localizado na Seção 01

Na seção 01 foram encontrados dois afundamentos locais no pavimento, com baixa severidade, e localizados nas UAs 01 e 03, cuja área total é mostrada na Figura 6.31.
