APRESENTAÇÃO

Este trabalho consiste na análise histórica, arquitetônica e urbanística da sede do Ideal Clube e do seu entorno imediato. Trata-se do estudo sistemático de sua configuração espacial, levando em conta também a sua relevância histórica no âmbito do contexto urbano fortalezense.

Inventário da arquitetura de interesse de preservação de Fortaleza

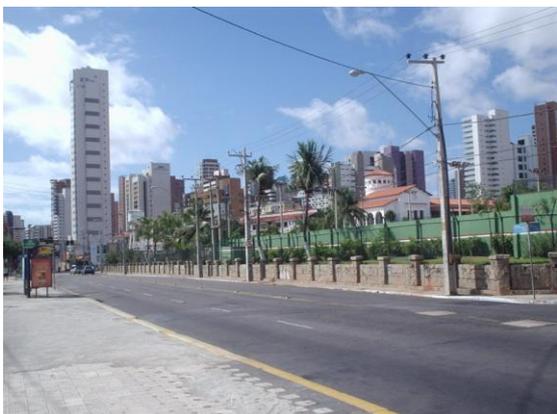
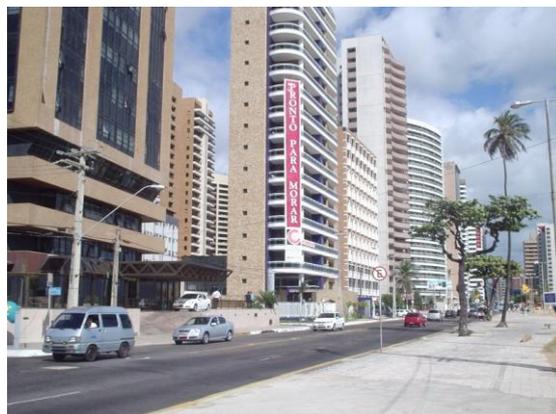
Vistas da avenida Hist. Raimundo Girão a partir do calçadão da orla marítima, com destaque para verticalização dos lotes.

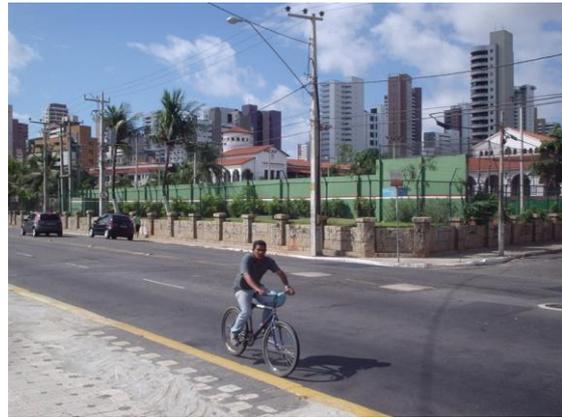
A partir da Avenida Historiador Raimundo Girão, a boa visibilidade é prejudicada em razão da existência do muro de pedra do próprio imóvel. Em contrapartida, partindo da grande área livre do aterro, situado a norte do bem, para além dessa via, as visuais são garantidas. Aos transeuntes do calçadão, no sentido Mucuripe – Praia de Iracema, descortina-se a vista progressivamente, a partir do edifício residencial de interesse de preservação situado na confluência entre as avenidas Historiador Raimundo Girão, Presidente Kennedy e Rui Barbosa, visualizando-se, em seguida, além da fachada norte, a fachada leste (voltada para a Av. Rui Barbosa). A existência de uma edificação de gabarito elevado onde atualmente se situa o *stand* de empreendimento imobiliário (à frente da residência de interesse, circundado por uma área gramada aberta), certamente trará algum prejuízo a essa vista, por contraste volumétrico desinteressante à ambiência do bem.

Vista do imóvel a partir da avenida Hist. Raimundo Girão, com visibilidade prejudicada pelo muro de pedra e pela cercadura das quadras esportivas.

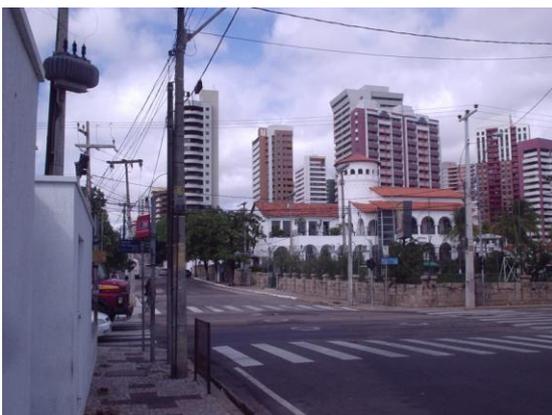
Percebe-se significativa poluição visual, gerada principalmente por grande quantidade de postes e de fiação elétrica, além dos gradis indiscriminadamente dispostos na área de quadras do próprio imóvel, prejudicando a visibilidade do edifício principal. Há, ainda, os atos de vandalismo, manifestos na pichação de toda a superfície do muro de pedra que circunda o clube.

Vista do imóvel a partir do passeio do edifício residencial de interesse na Avenida Rui Barbosa, com destaque para a poluição visual causada por postes e fiação elétrica.

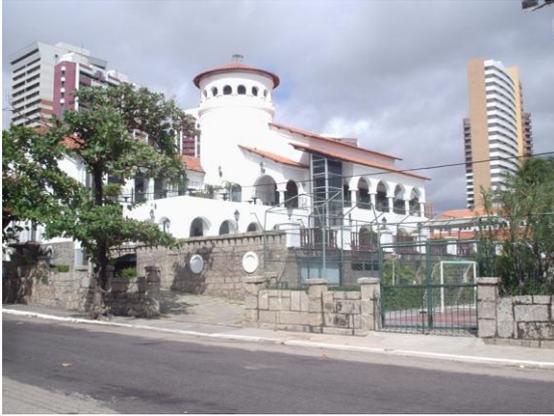
Vista do imóvel a partir da av. Rui Barbosa, com destaque para a poluição visual causada pelo gradeado das quadras.

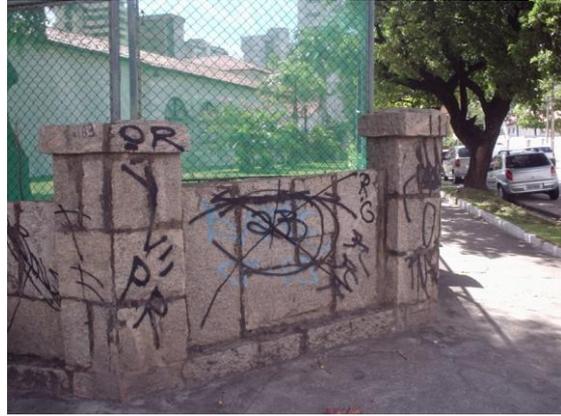
Muro de pedra circundante ao imóvel degradado por atos de vandalismo.

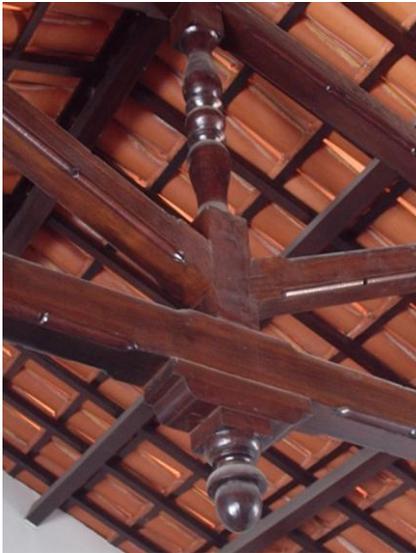
A cobertura está em perfeito estado de conservação: não apresenta problemas estruturais ou destelhamento. As tesouras e mãos francesas, com decoração em entalhe, tanto as mais antigas quanto as mais recentes, encontram-se muito bem conservadas, sem rachaduras.

Detalhe da tesoura de madeira do salão nobre, na ala sul.

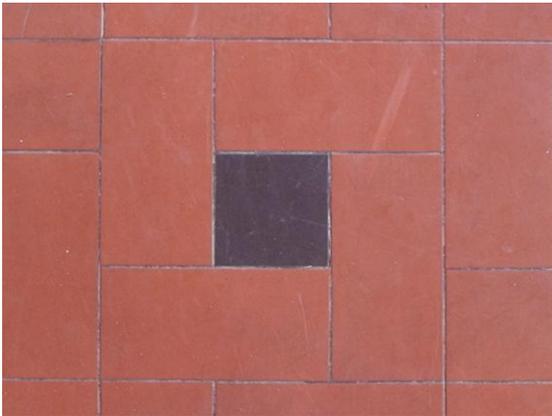
Na porção mais antiga do edifício, os pavimentos originais – ladrilho hidráulico e tacos de madeira – encontram-se preservados. Contudo, estes encontram-se bastante riscados e o ladrilho hidráulico apresenta-se, em algumas partes, quebrados, carecendo de manutenção. Nas demais porções do edifício, os revestimentos de piso, de colocação mais recente e atualmente considerados mais nobres (granito e mármore), encontram-se bem conservados.

Detalhe do ladrilho hidráulico do pátio circundante ao salão principal, na ala oeste.

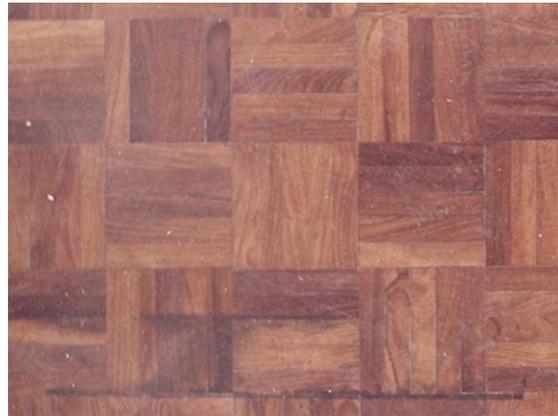
Detalhe da pavimentação em tacos de madeira do salão principal, na ala oeste.

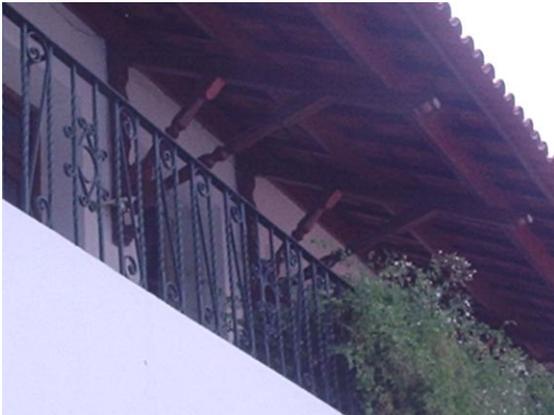
Detalhe da mão-francesa na ala leste.

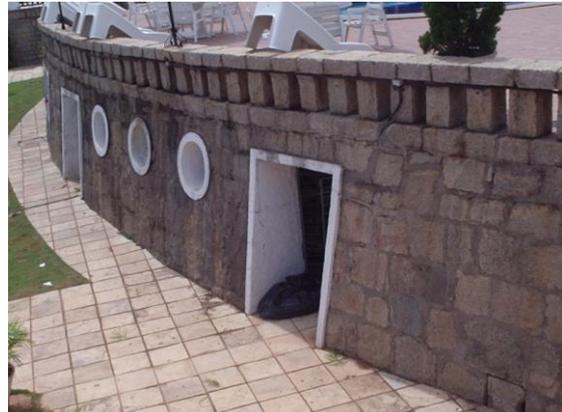
As vedações em alvenaria apresentam, de um modo geral, reboco e pintura bem conservados. Os revestimentos externos do subsolo em cantaria não apresentam falhas por perda de partes.

Vista do subsolo com revestimento externo em pedra, a partir do terraço da ala oeste.
