RELATÓRIO MENSAL DE ACOMPANHAMENTO MANUTENÇÃO PARQUE FOZ RIACHO MACEIÓ

OPERAÇÃO URBANA CONSORCIADA: OUC PARQUE FOZ RIACHO MACEIÓ

RELATÓRIO NÚMERO: 02

DATA VISITA: 31/10/2018

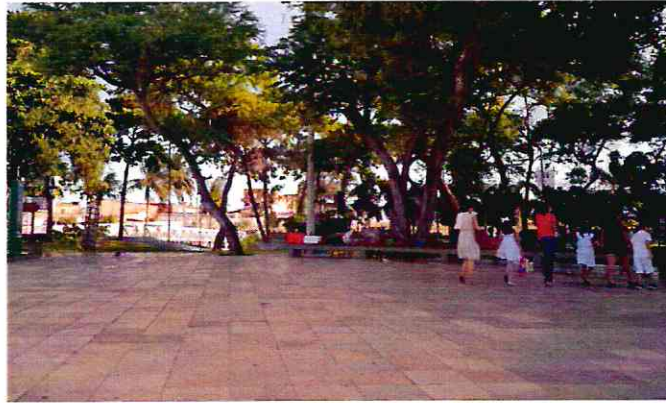
I – Pavimentação/ Passeios

Situação: (B)

Obs: As peças da pavimentação que estavam danificadas foram substituídas.

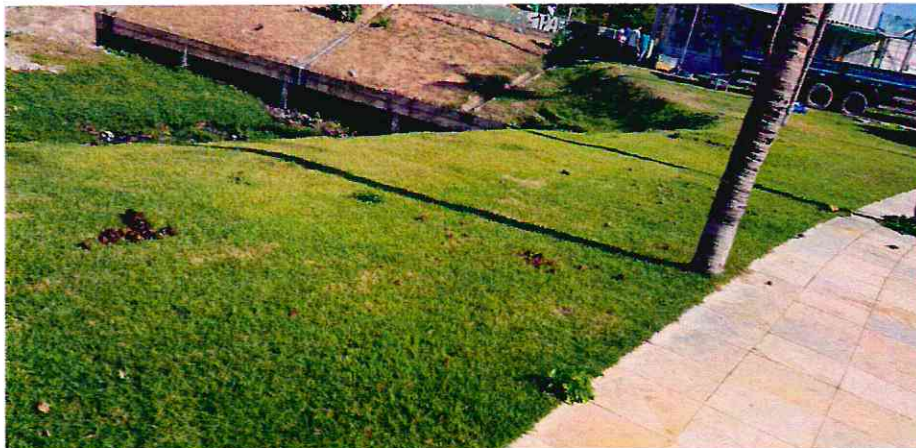
a) Forração

Situação (D)

Obs: A forração necessita de tratamentos culturais (adubação e irrigações adequadas). Constatou-se a necessidade de limpeza da mesma, pois se observou a presença de dejetos de animais em diversos pontos.

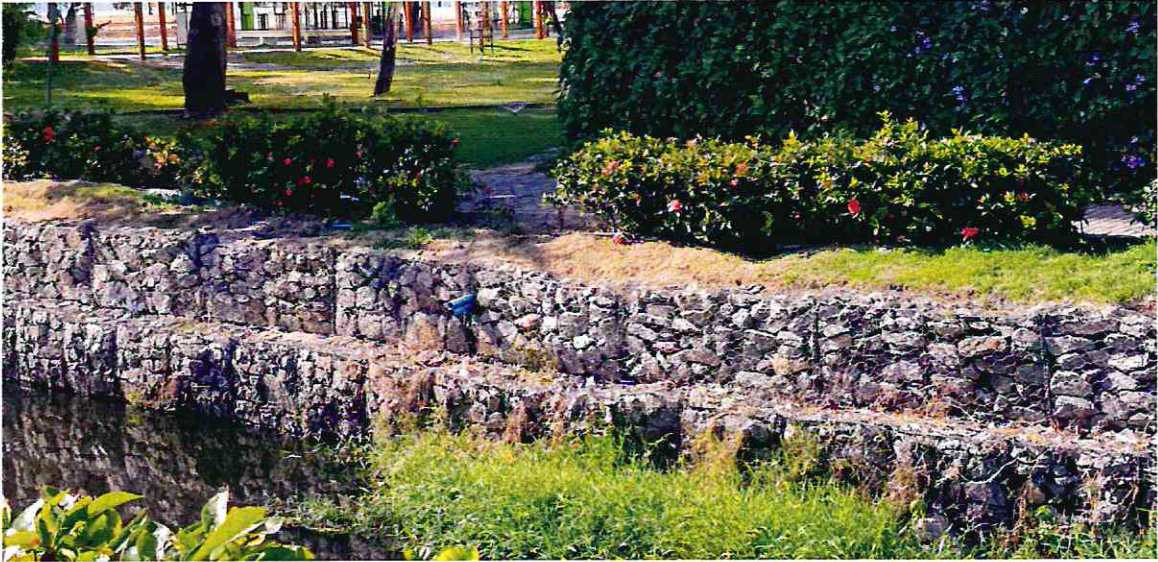
b) Arbustos

Situação (D)

Obs: Necessita de tratos culturais (adubação e irrigações adequadas), há pontos do paisagismo onde há indivíduos mortos, os mesmos devem ser substituídos.

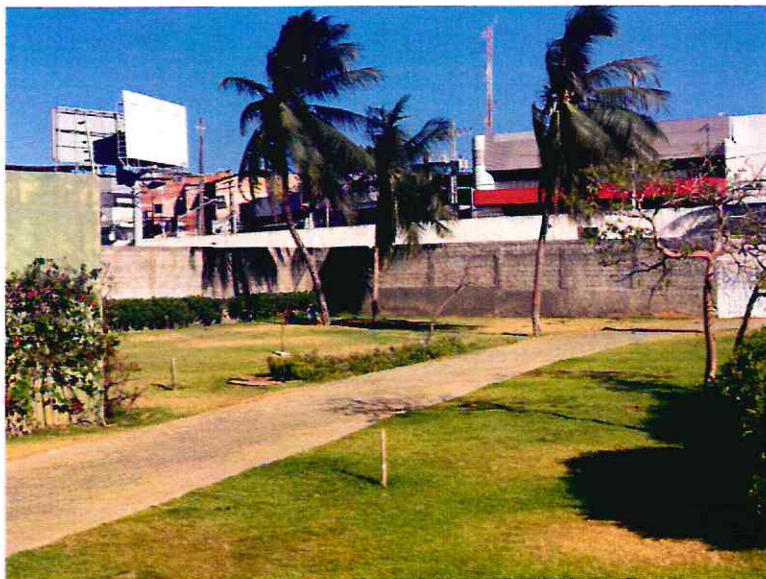
c) Árvores

Situação (D)

Obs: Necessita de tratos culturais (adubação e irrigações adequadas), há pontos do paisagismo onde há indivíduos mortos, os mesmos devem ser substituídos.

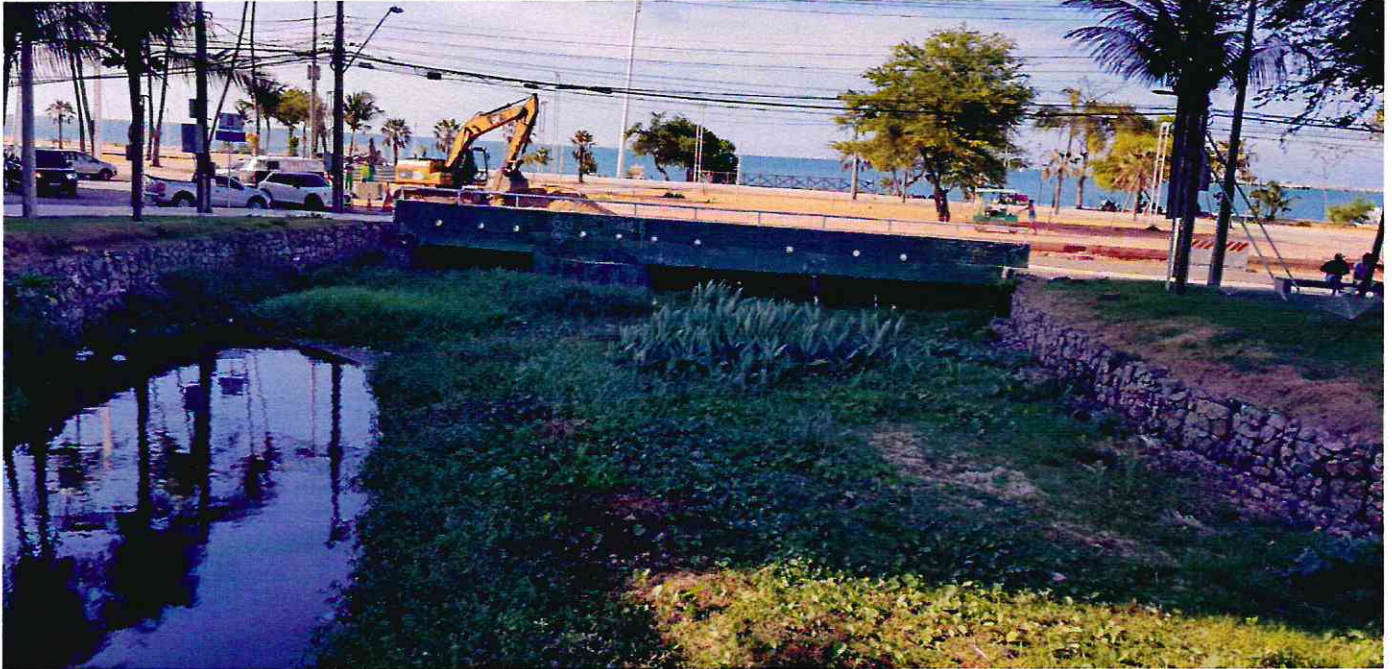
a) Corpo hídrico

Situação (D)

Obs: Limpeza do leito e do espelho d'água.

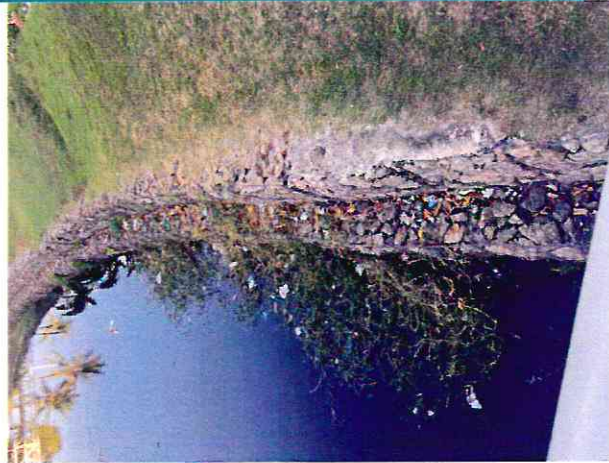
b) Contenção

Situação (D)

Obs: No leito deve-se retirar a vegetação exótica que brota próximo ao gabião.

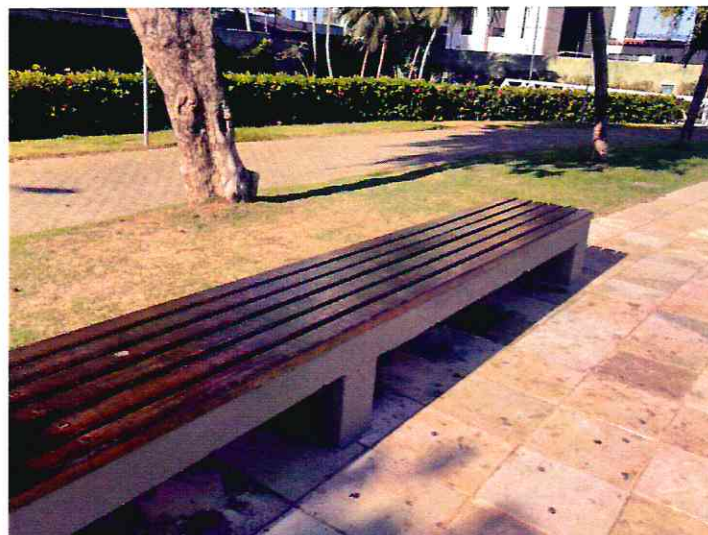
a) Bancos

Situação (B)

Obs: Os bancos encontram-se recém-envernizados.

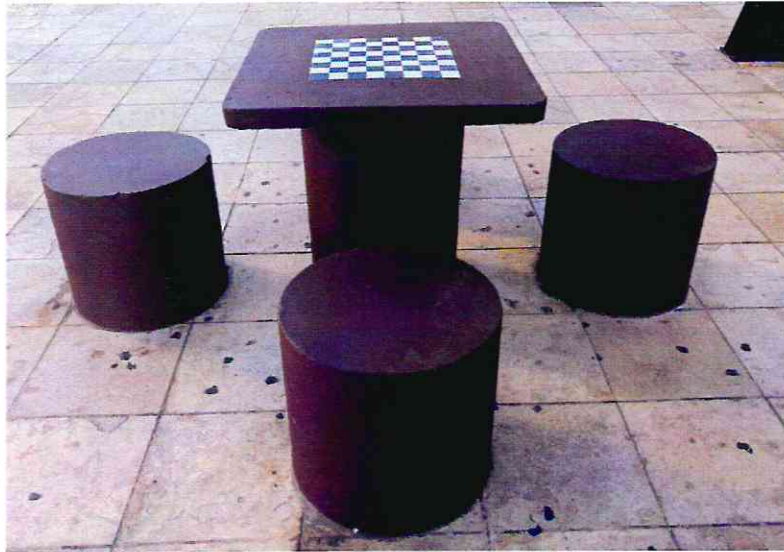
b) Mesas

Situação (R)

Obs: As mesas encontram-se recém-pintadas.

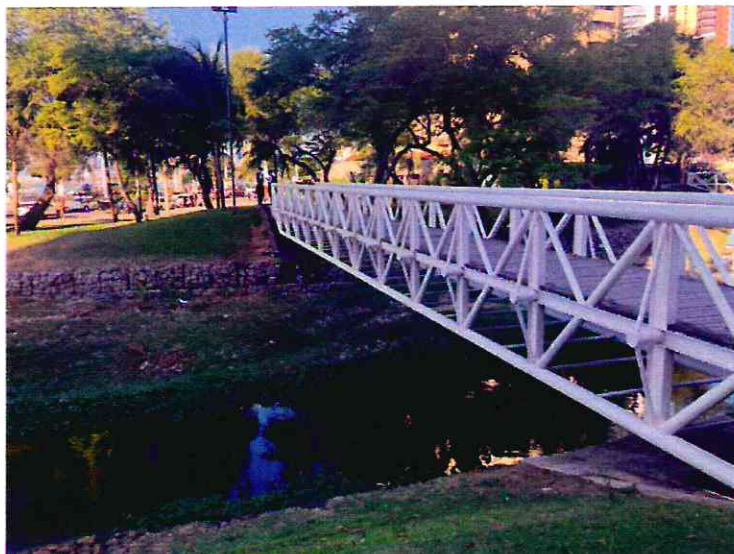
c) Pontes

Situação (R)

Obs: Fazer a manutenção, uma vez que existem algumas peças de madeiras frouxas.

A parte de metal encontra-se recém-pintada.

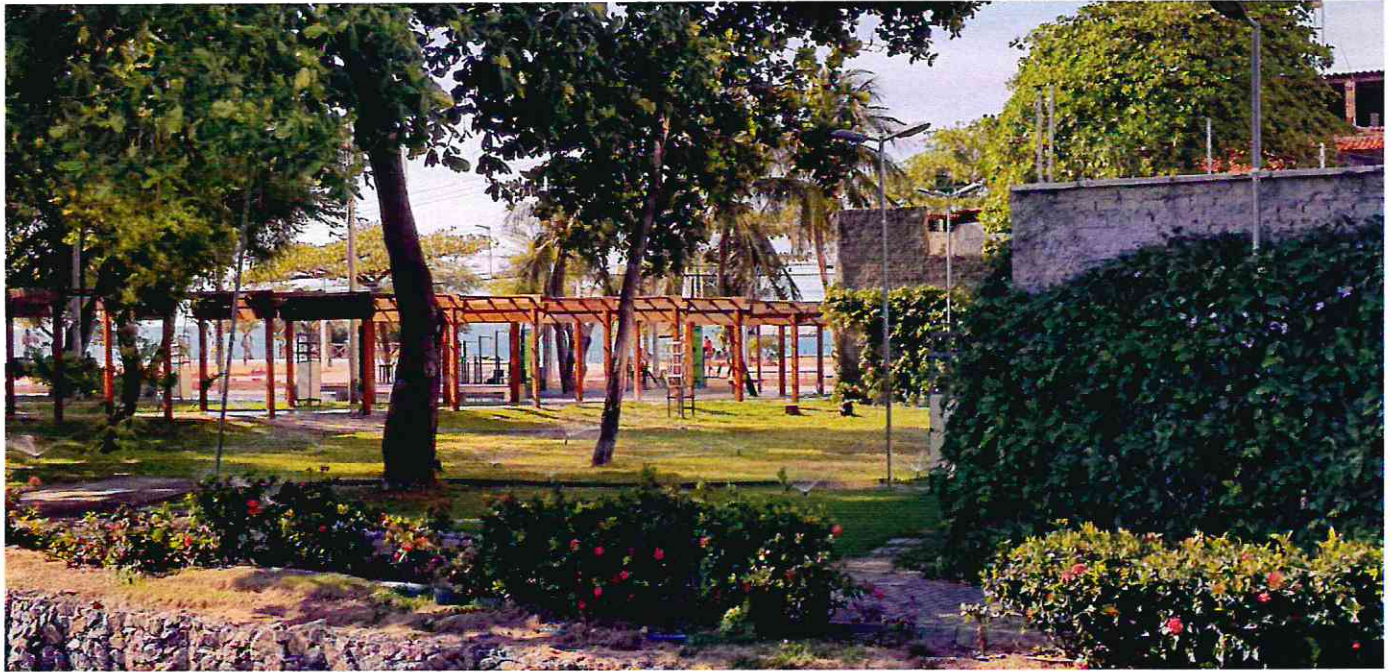
d) Caramanchões

Situação (R)

Obs: A vegetação que encobria o caramanchão foi completamente retirada e o mesmo encontra-se recém-envernizado. Necessita-se que a vegetação seja replantada.
