APRESENTAÇÃO

Este trabalho consiste na análise histórica, arquitetônica e urbanística da sede do Ideal Clube e do seu entorno imediato. Trata-se do estudo sistemático de sua configuração espacial, levando em conta também a sua relevância histórica no âmbito do contexto urbano fortalezense.

ANÁLISE DO ESTADO DE CONSERVAÇÃO DO IMÓVEL

Inventário da arquitetura de interesse de preservação de Fortaleza

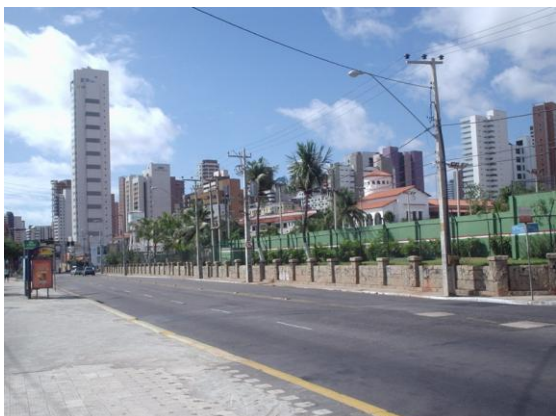
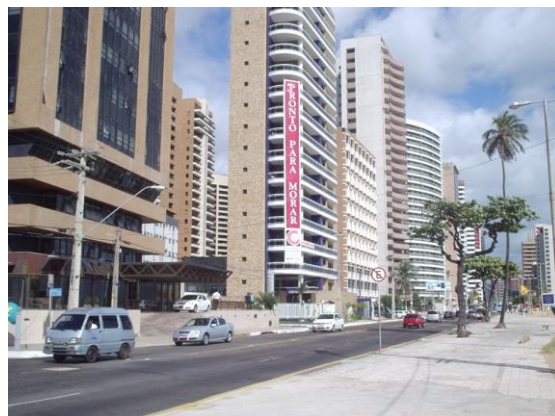
Vistas da avenida Hist. Raimundo Girão a partir do calçadão da orla marítima, com destaque para verticalização dos lotes.

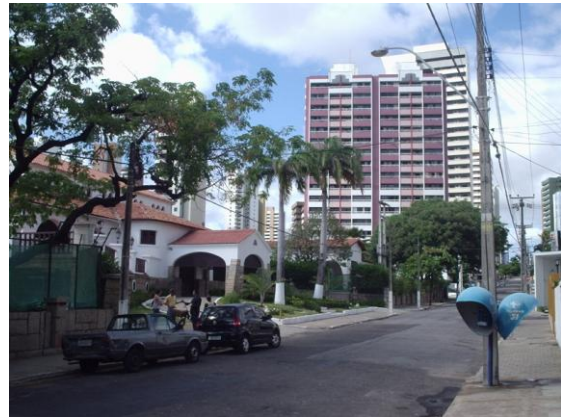
Vista da rua Monsenhor Bruno, com destaque para edificações de alto gabarito, ao fundo.

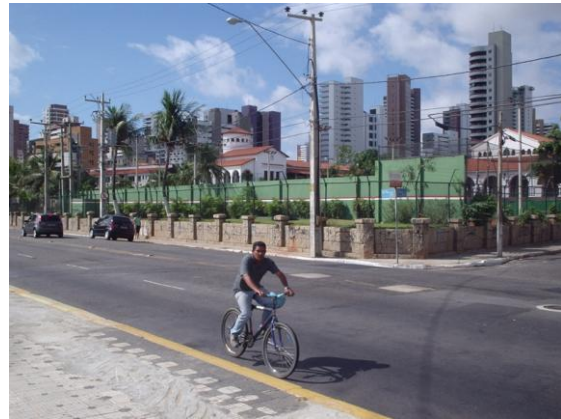
A partir da Avenida Historiador Raimundo Girão, a boa visibilidade é prejudicada em razão da existência do muro de pedra do próprio imóvel. Em contrapartida, partindo da grande área livre do aterro, situado a norte do bem, para além dessa via, as visuais são garantidas. Aos transeuntes do calçadão, no sentido Mucuripe – Praia de Iracema, descortina-se a vista progressivamente, a partir do edifício residencial de interesse de preservação situado na confluência entre as avenidas Historiador Raimundo Girão, Presidente Kennedy e Rui Barbosa, visualizando-se, em seguida, além da fachada norte, a fachada leste (voltada para a Av. Rui Barbosa). A existência de uma edificação de gabarito elevado onde atualmente se situa o *stand* de empreendimento imobiliário (à frente da residência de interesse, circundado por uma área gramada aberta), certamente trará algum prejuízo a essa vista, por contraste volumétrico desinteressante à ambiência do bem.

Vista do imóvel a partir da avenida Hist. Raimundo Girão, com visibilidade prejudicada pelo muro de pedra e pela cercadura das quadras esportivas.

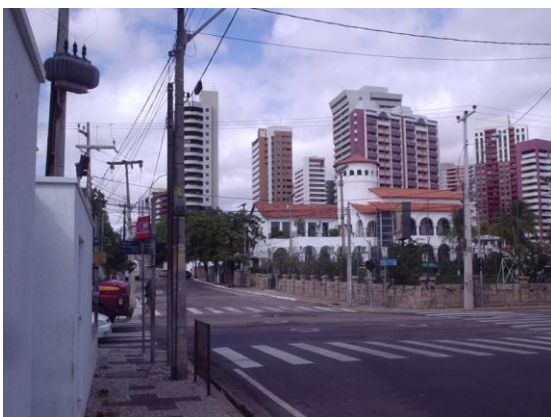
Percebe-se significativa poluição visual, gerada principalmente por grande quantidade de postes e de fiação elétrica, além dos gradis indiscriminadamente dispostos na área de quadras do próprio imóvel, prejudicando a visibilidade do edifício principal. Há, ainda, os atos de vandalismo, manifestos na pichação de toda a superfície do muro de pedra que circunda o clube.

Vista do imóvel a partir do passeio do edifício residencial de interesse na Avenida Rui Barbosa, com destaque para a poluição visual causada por postes e fiação elétrica.

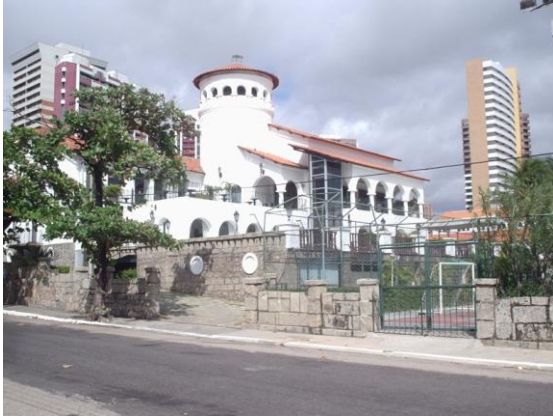
Vista do imóvel a partir da av. Rui Barbosa, com destaque para a poluição visual causada pelo gradeado das quadras.

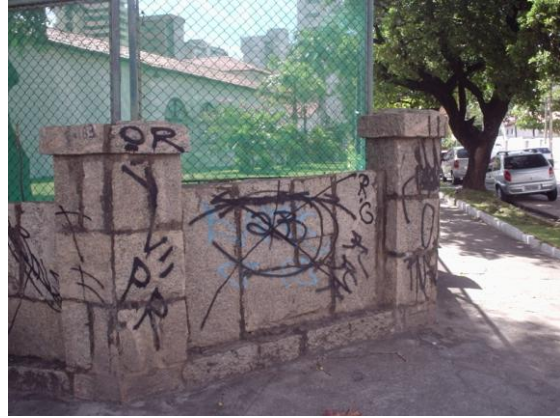
Muro de pedra circundante ao imóvel degradado por atos de vandalismo.

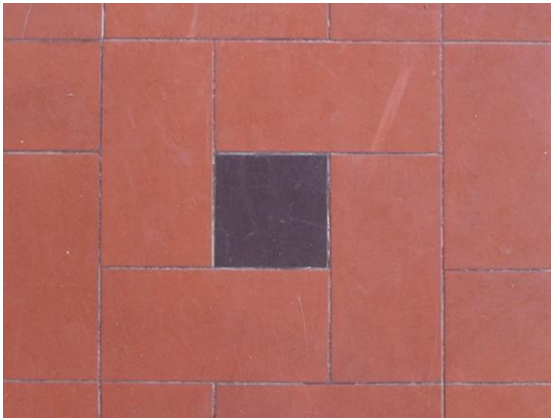
Na porção mais antiga do edifício, os pavimentos originais – ladrilho hidráulico e tacos de madeira – encontram-se preservados. Contudo, estes encontram-se bastante riscados e o ladrilho hidráulico apresenta-se, em algumas partes, quebrados, carecendo de manutenção. Nas demais porções do edifício, os revestimentos de piso, de colocação mais recente e atualmente considerados mais nobres (granito e mármore), encontram-se bem conservados.

Detalhe do ladrilho hidráulico do pátio circundante ao salão principal, na ala oeste.

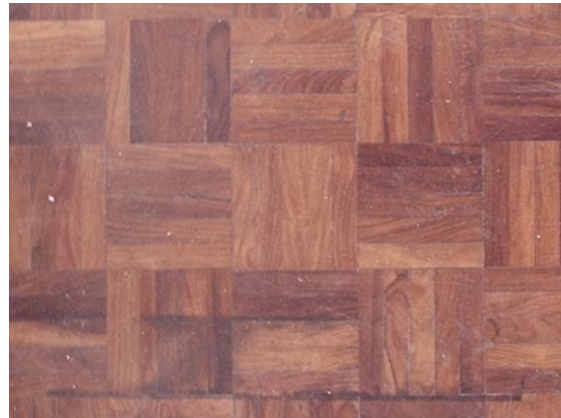
Detalhe da pavimentação em tacos de madeira do salão principal, na ala oeste.
