APRESENTAÇÃO

Este trabalho consiste na análise histórica, arquitetônica e urbanística da Igreja da Parangaba - Igreja de Bom Jesus dos Aflitos - e do seu entorno imediato. Trata-se do estudo sistemático de sua configuração espacial, levando em conta também a sua relevância histórica no âmbito do contexto urbano fortalezense.

ANÁLISE DO ESTADO DE CONSERVAÇÃO DO IMÓVEL

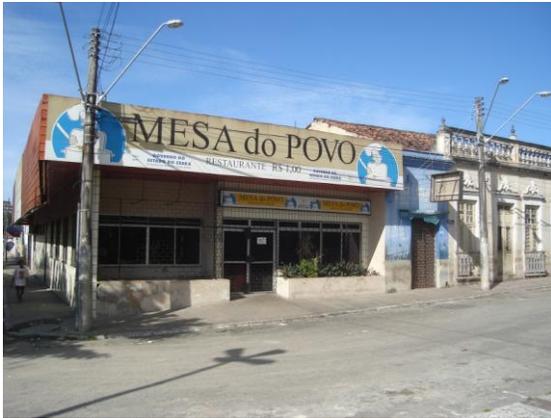
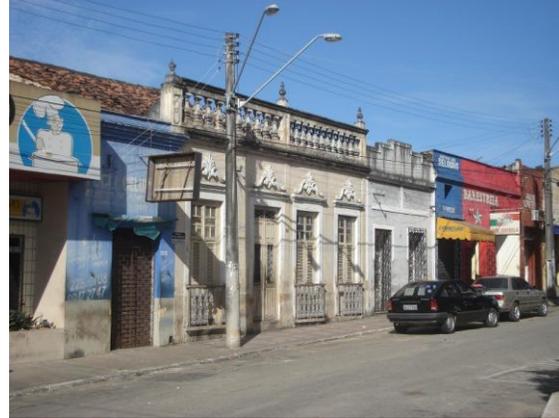
Vista do conjunto edificado com residências ecléticas descaracterizadas

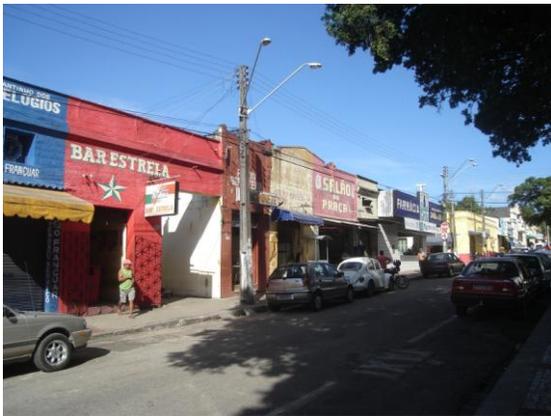
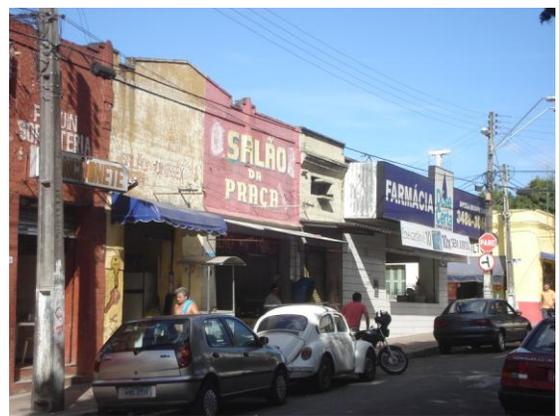
Vista do conjunto edificado com destaque para a poluição visual das fachadas

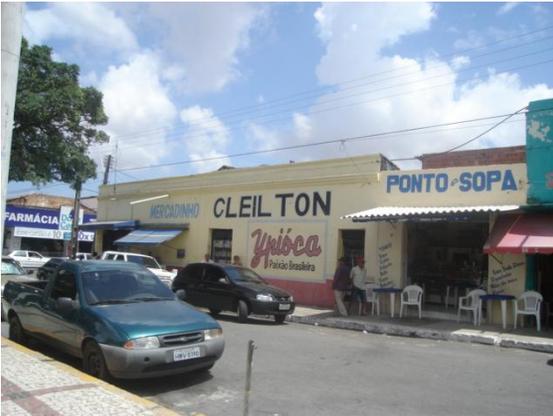
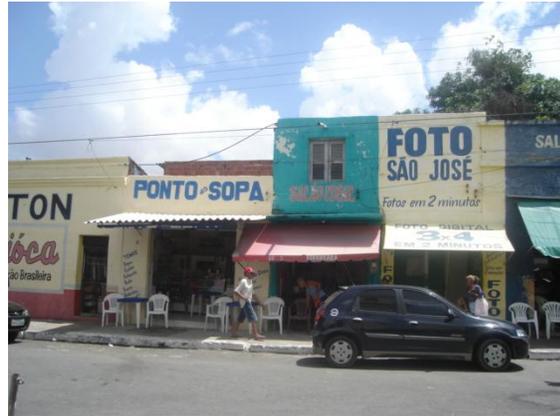
Vista do conjunto edificado da rua lateral da Igreja, com destaque para a poluição visual das fachadas

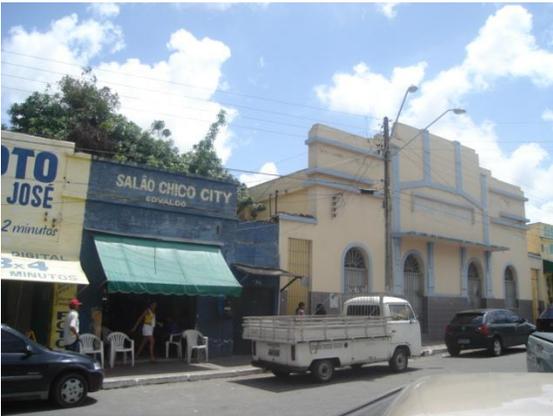
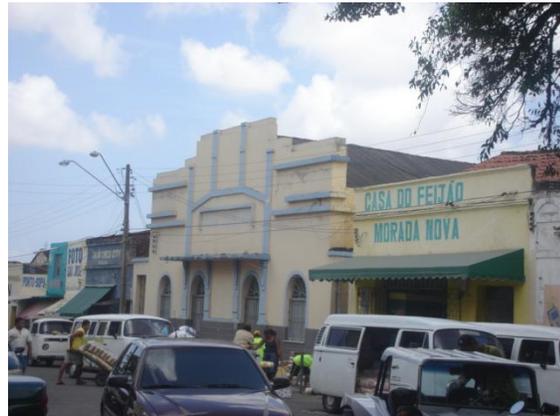
Vista do conjunto edificado da rua lateral da Igreja, com destaque para a poluição visual das fachadas

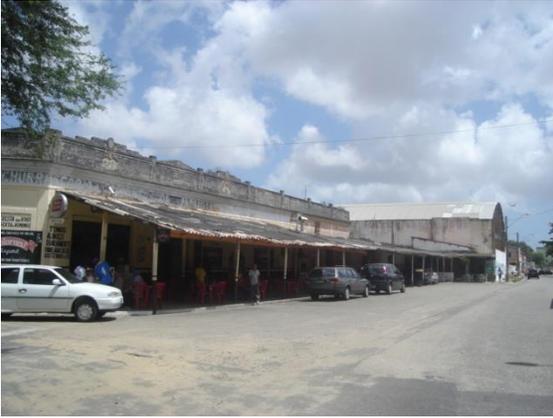
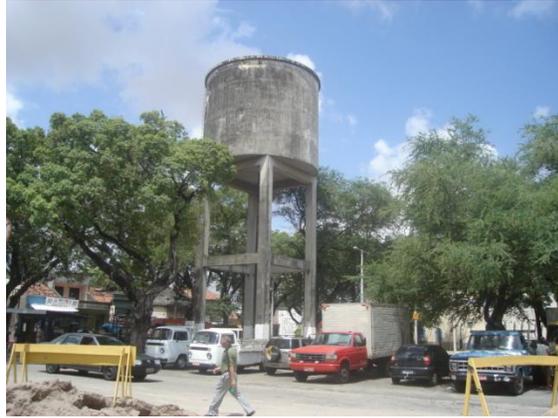
Vista do conjunto edificado na rua em frente à estação ferroviária da Parangaba, com destaque para a caixa d'água nos fundos da Igreja

- A declaração a título precário da caixa d'água situada nos fundos da edificação, a sua demolição e a construção de outra em local mais apropriado.

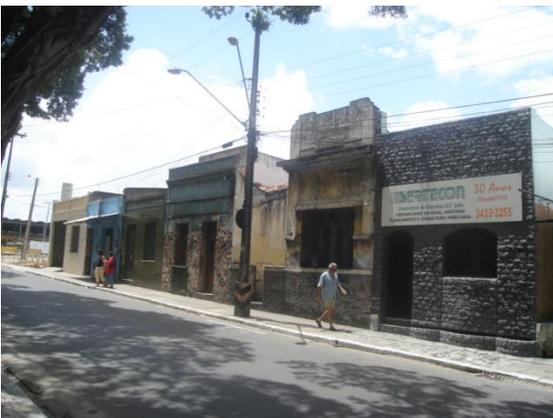
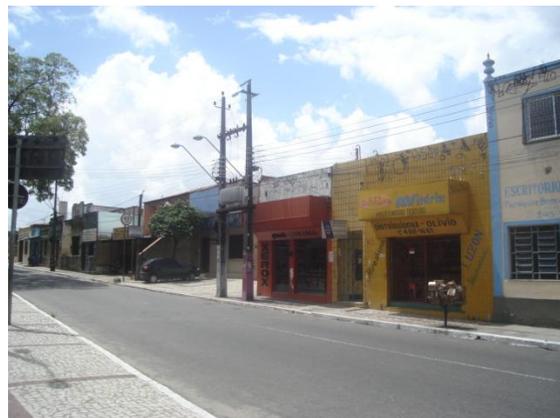
Vista do conjunto edificado da rua Paranjana, com destaque para a poluição visual das fachadas

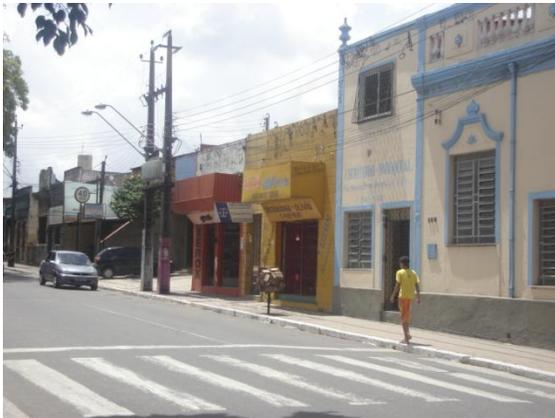
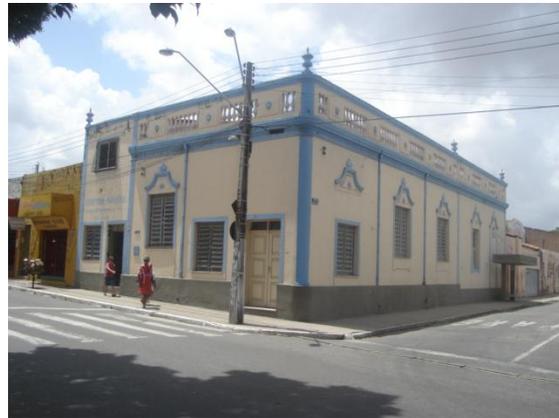
Vista do conjunto edificado, com destaque para residência eclética (casa paroquial) descaracterizada

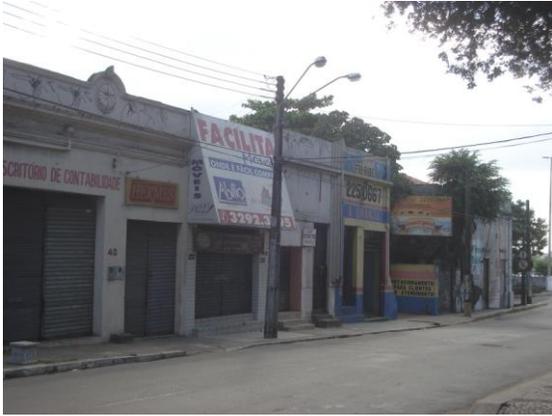
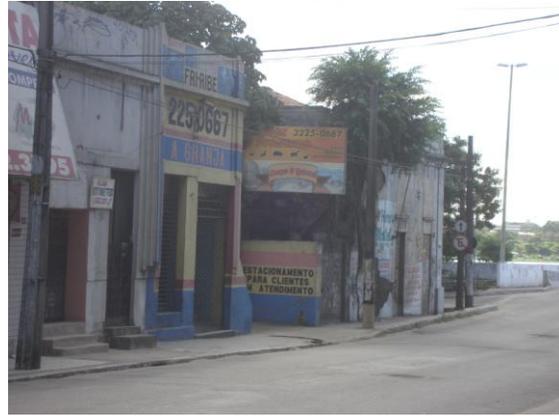
Vista do conjunto edificado em torno da praça, deteriorado pela poluição visual
