INSTRUÇÃO DE TOMBAMENTO MUNICIPAL PARA A IGREJA DO BOM SENHOR DOS AFLITOS DE PARANGABA

Julho 2007

ANÁLISE DO ESTADO DE CONSERVAÇÃO DO IMÓVEL

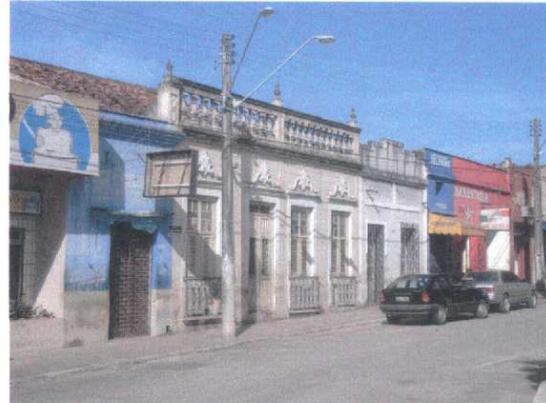
Vista do conjunto edificado com residências ecléticas descaracterizadas

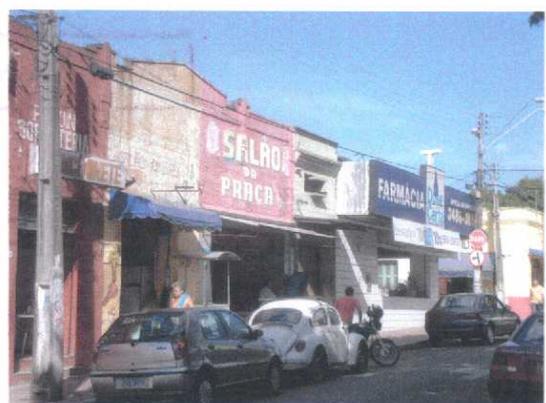
Vista do conjunto edificado com destaque para a poluição visual das fachadas

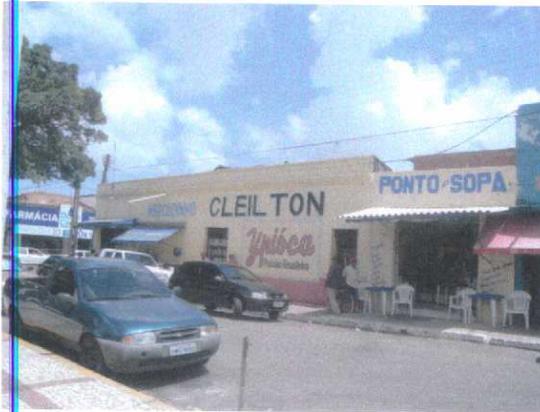
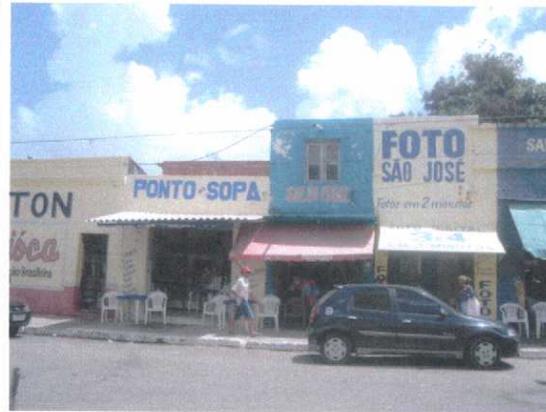
Vista do conjunto edificado da rua lateral da Igreja, com destaque para a poluição visual das fachadas

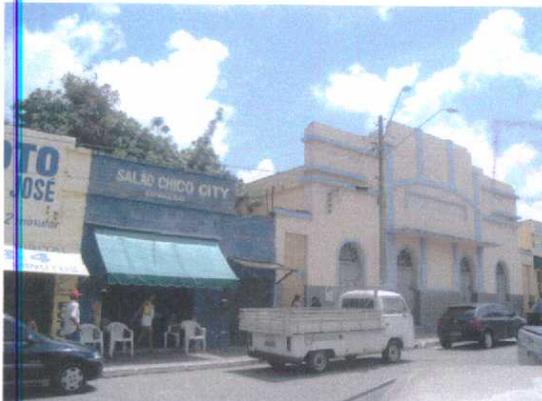
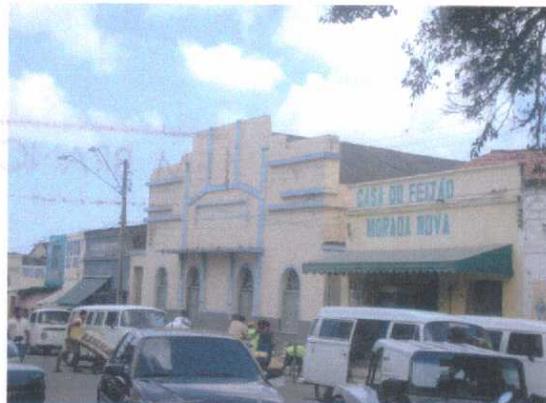
Vista do conjunto edificado da rua lateral da Igreja, com destaque para a poluição visual das fachadas

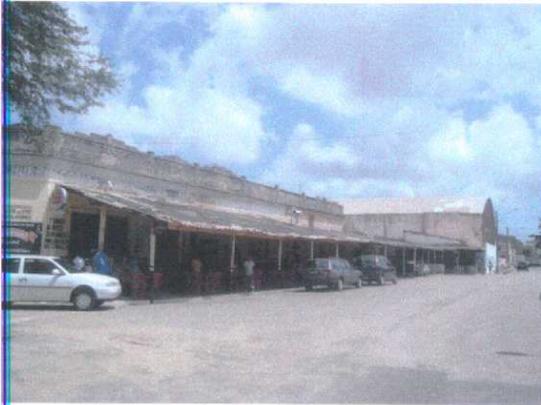
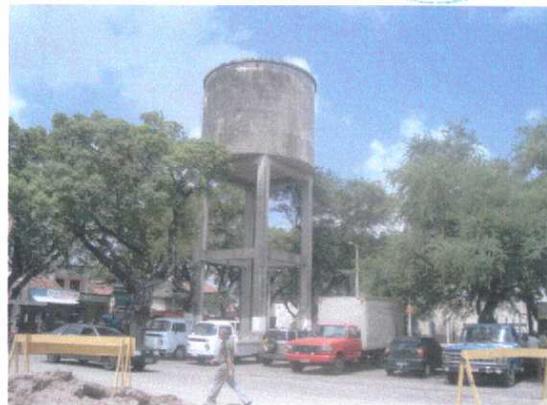
Vista do conjunto edificado na rua em frente à estação ferroviária da Parangaba, com destaque para a caixa d'água nos fundos da Igreja

- A declaração a título precário da caixa d'água situada nos fundos da edificação, a sua demolição e a construção de outra em local mais apropriado.

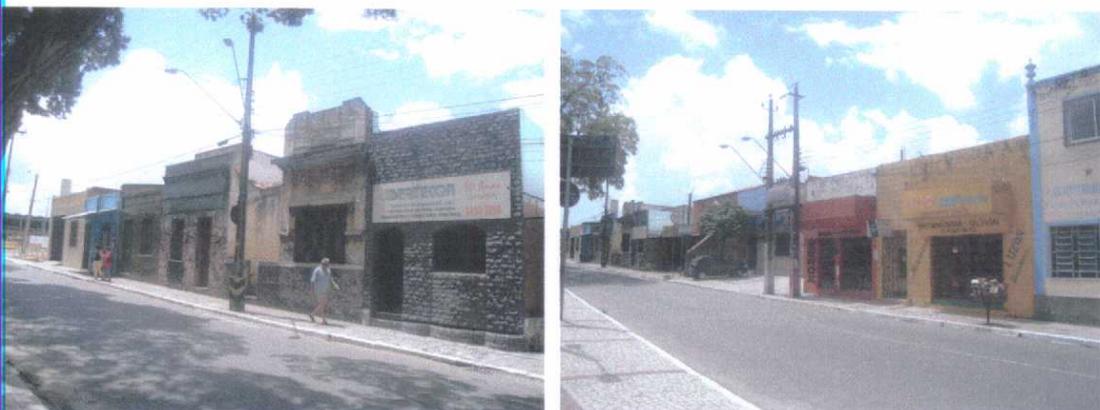
Vista do conjunto edificado da rua Paranjana, com destaque para a poluição visual das fachadas

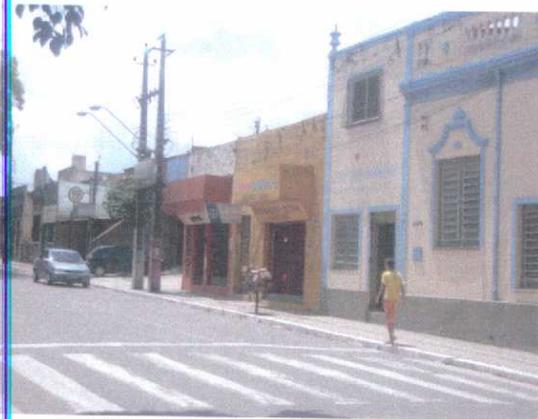
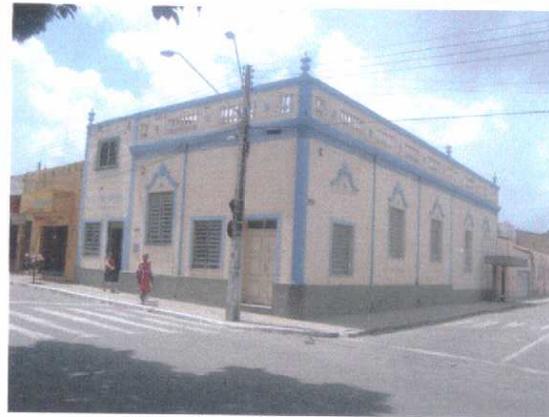
Vista do conjunto edificado, com destaque para residência eclética (casa paroquial) descaracterizada

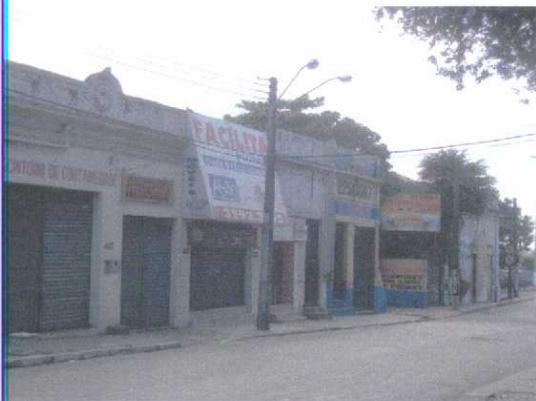
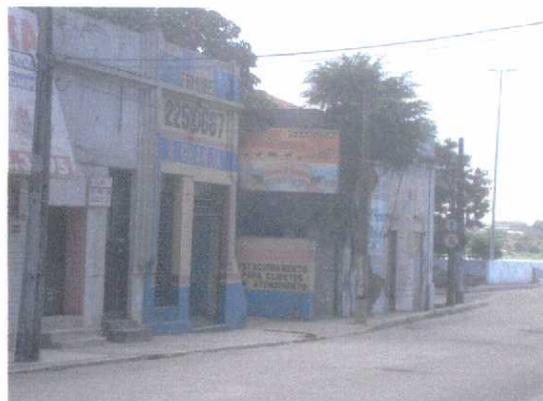
Vista do conjunto edificado em torno da praça, deteriorado pela poluição visual
