PLANO INTEGRADO DE
REGULARIZAÇÃO FUNDIÁRIA - PIRF

ZEIS DIONÍSIO TORRES

DIAGNÓSTICO SOCIOECONÔMICO,
HISTÓRICO-CULTURAL, URBANÍSTICO E
FUNDIÁRIO

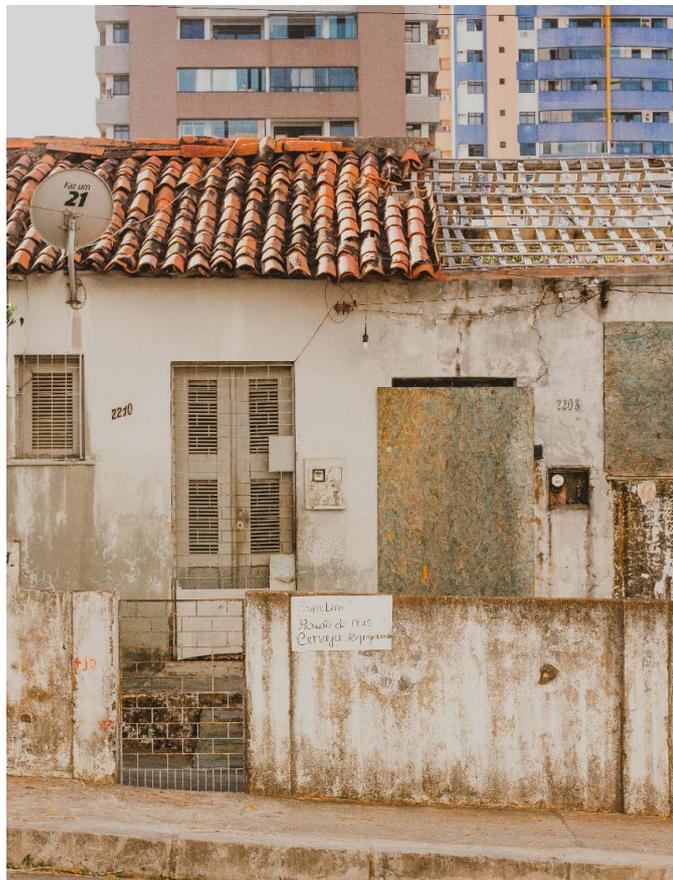
Figura 15: Casas parcialmente demolidas da Rua Tibúrcio Cavalcante. Fonte: Daniela Silveira, 2020.

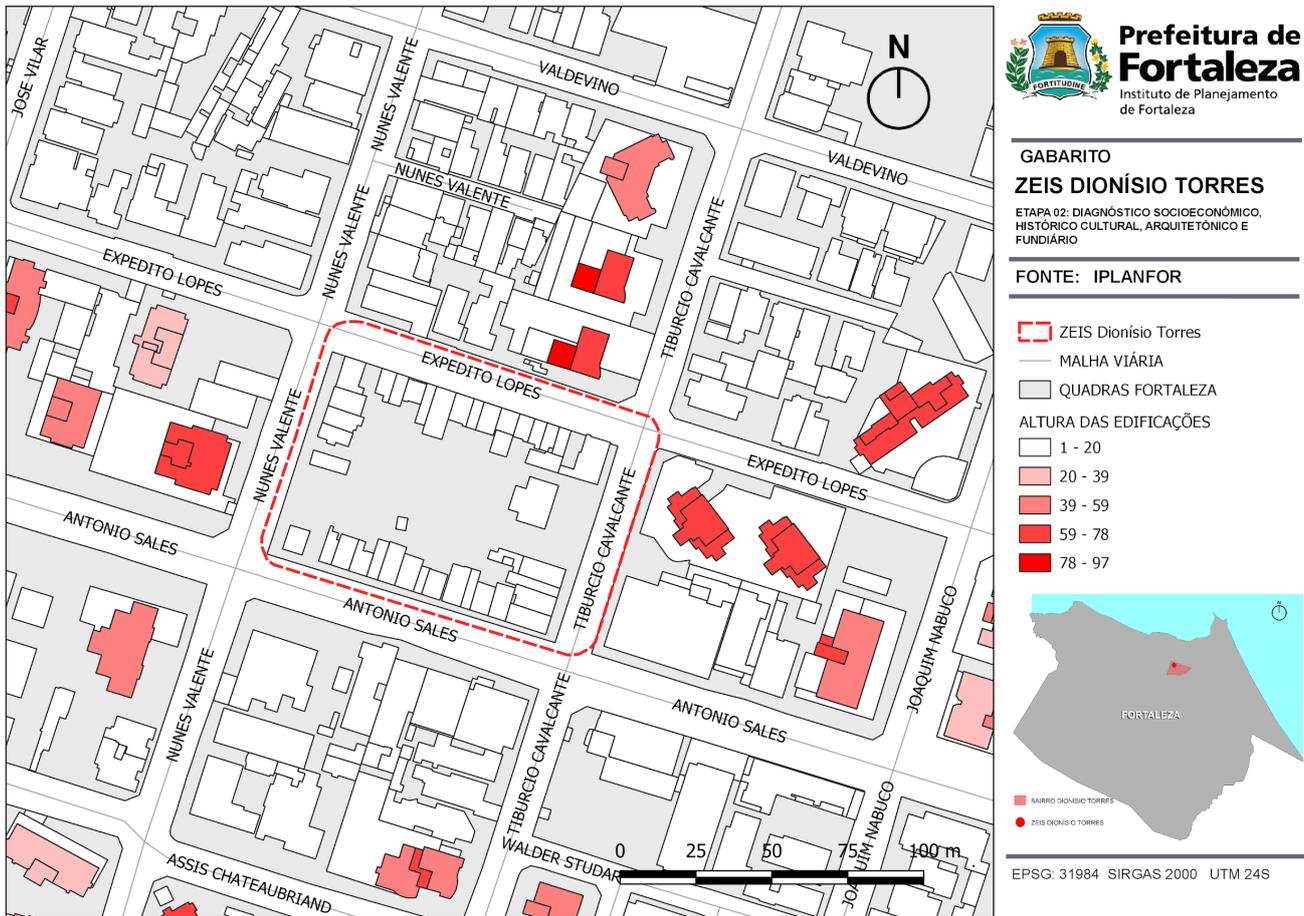
Figura 34: Gabarito do entorno. Fonte: IPLANFOR, 2020.

O entorno da ZEIS Dionísio Torres já apresenta verticalização considerável. Isso mostra que a atuação do mercado imobiliário da região é bastante intensa. No quarteirão vizinho, ao norte, na face voltada para a Rua Tibúrcio Cavalcante, há três torres multifamiliares. Na fachada da Vila Vicentina voltada para o sul, do outro lado da Avenida Antônio Sales, encontramos edificações de apenas um pavimento, com exceção de um edifício inacabado localizado na esquina da Avenida Antônio Sales com a Rua Nunes Valente. Nesta, de frente para a fachada oeste da Vila, encontra-se um edifício vertical multifamiliar. Conforme podemos perceber na Figura 34, o corredor mais verticalizado é o da Rua Tibúrcio Cavalcante.

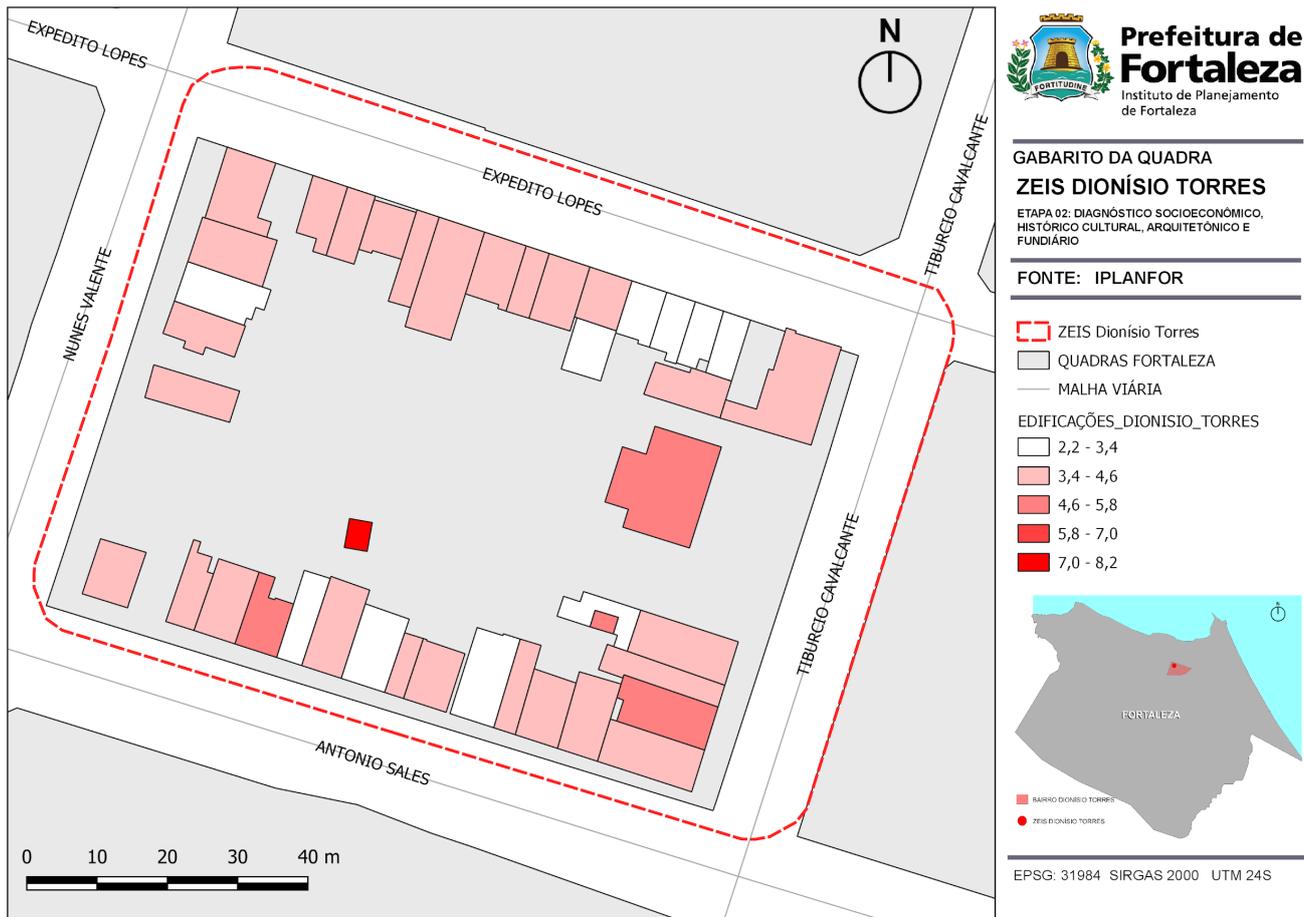
Figura 35: Gabarito da ZEIS Dionísio Torres. Fonte: IPLANFOR, 2020.

As edificações da Vila Vicentina possuem apenas um pavimento. Essas residências foram construídas em alvenaria estrutural e a parte mais elevada destas são as cumeeiras. Muitas destas foram elevadas no momento de ampliação das residências para que a inclinação dos telhados terminem com um pé direito mínimo de 2,40m (Figura 35).

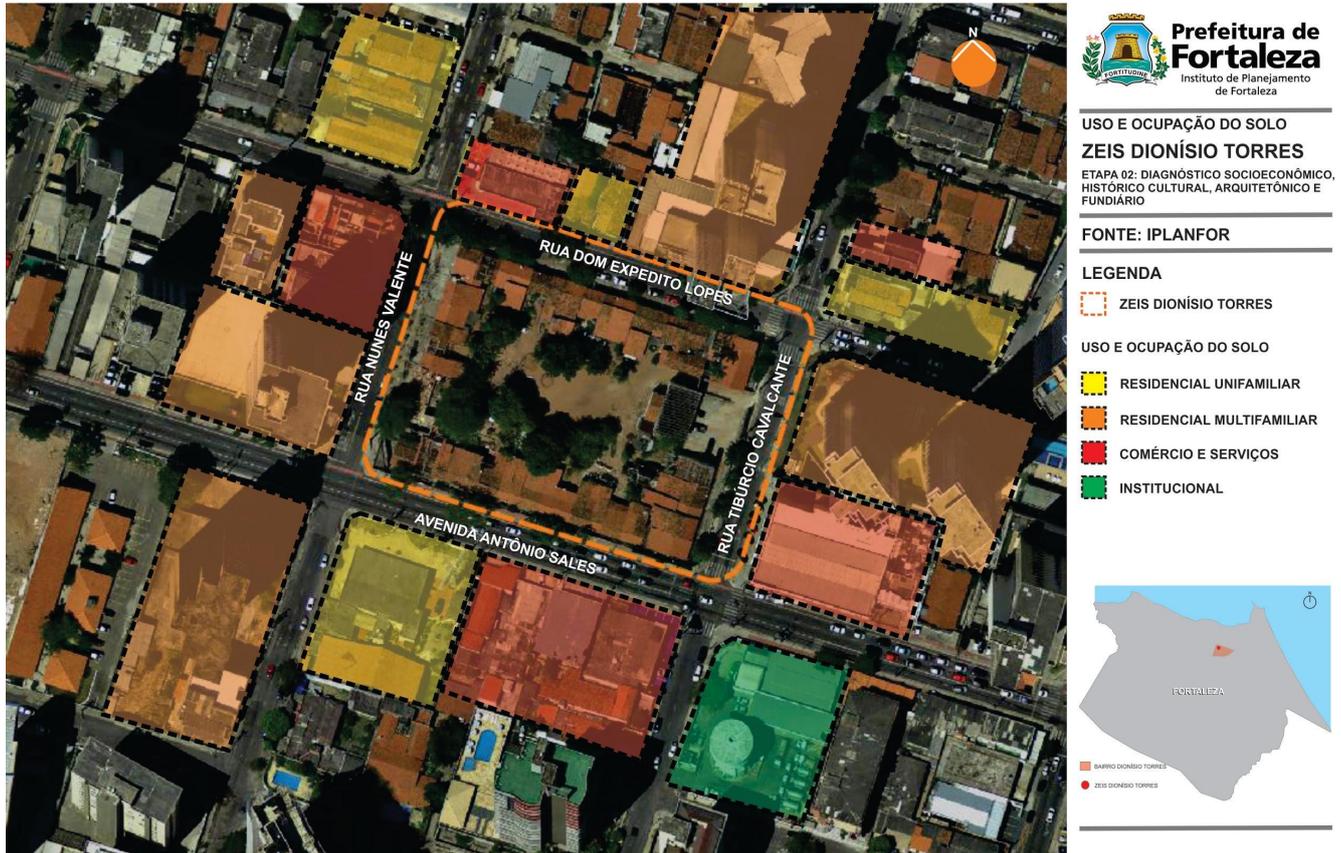
Figura 36: Uso e Ocupação do Solo. Fonte: IPLANFOR, 2020.

O uso do solo do entorno da Vila Vicentina é bastante diversificado (Figura 36). Foram identificados quatro tipologias de usos, classificados como: residencial unifamiliar, residencial multifamiliar, comércio e serviços e institucional. Destas tipologias, a que vem passando por intensas transformações é a da residência unifamiliar. Estas residências vem se modificando para multifamiliares, fato visualizado pela crescente especulação imobiliária, e também pelo aumento crescente do número de empreendimentos de comércio e serviços, que geralmente ocupam o lote unifamiliar, modificando progressivamente o perfil do entorno da ZEIS Dionísio Torres. Há também nesse entorno o uso institucional, visualizado pela presença da Cagece (Companhia de Água e Esgoto do Ceará), localizada na esquina da Avenida Antônio Sales com Rua Tibúrcio Cavalcante.

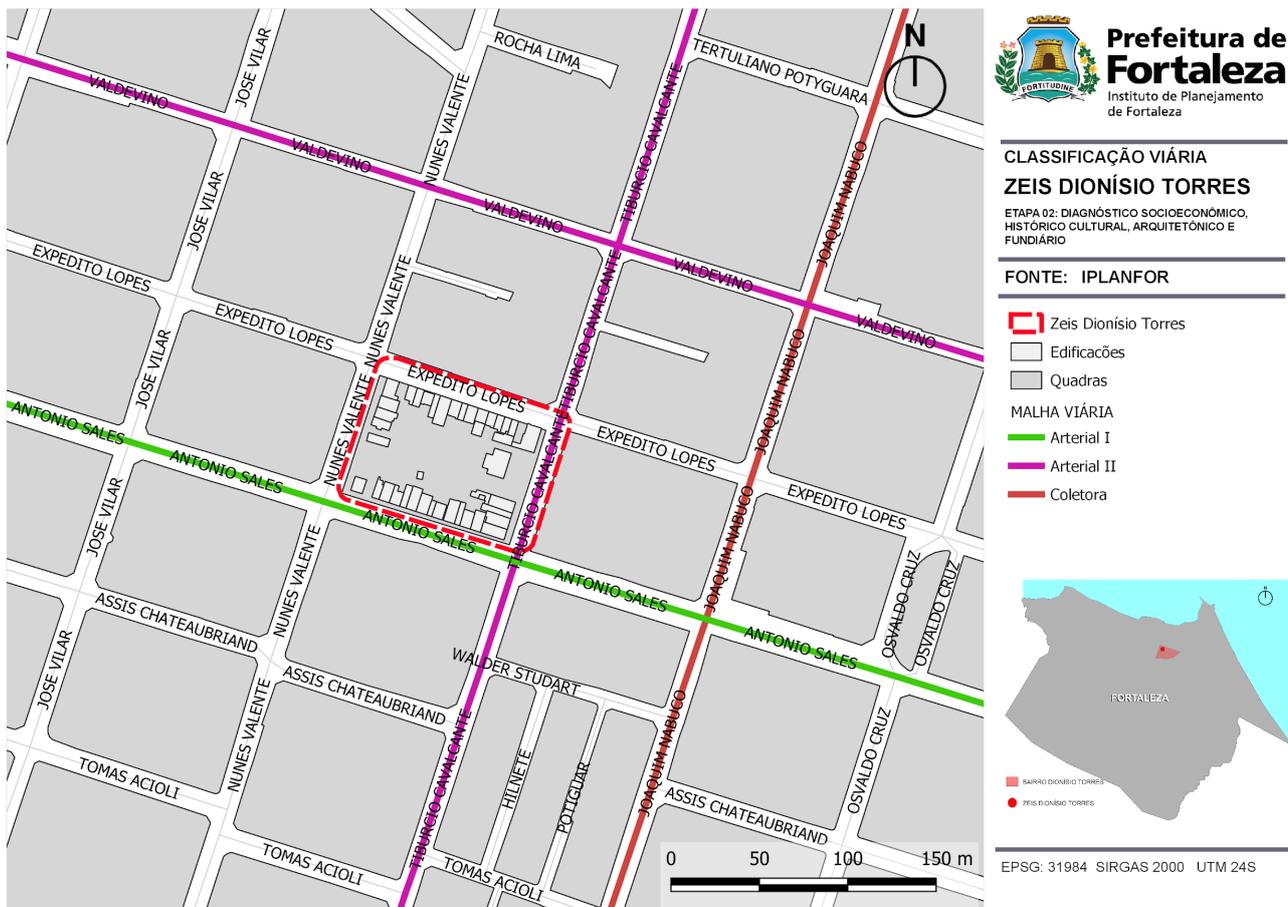
Figura 37: Classificação Viária ZEIS Dionísio Torres. Fonte: IPLANFOR, 2020.

em Locais (Ruas Dom Expedito Lopes e Nunes Valente), Arterial II²³ (Rua Tibúrcio Cavalcante) e Arterial I²⁴ (Avenida Antônio Sales), conforme LPUOS 2017 (Figura 37).

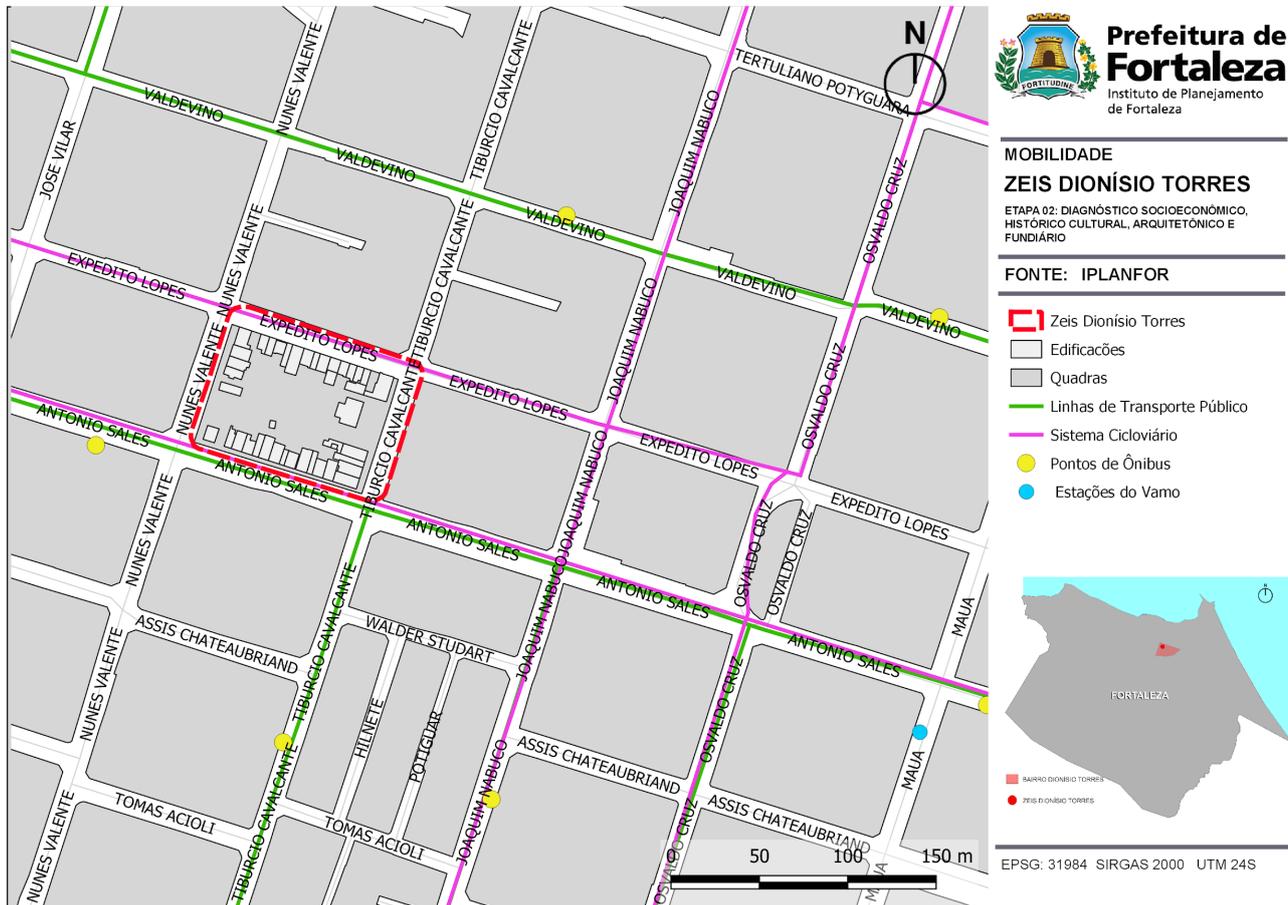
Figura 38: Mobilidade entorno ZEIS Dionísio Torres. Fonte: IPLANFOR, 2020.

Há também nas proximidades da Vila Vicentina uma malha ciclovitária que interliga a região com bairros mais próximos, garantindo aos moradores oportunidade de exercer o transporte ativo, diminuindo dessa forma a dependência do transporte motorizado. Também existe nas proximidades da Vila Vicentina o Programa Vamo, que consiste no compartilhamento de veículos elétricos com o objetivo de reduzir as emissões de poluentes na atmosfera (Figura 38).

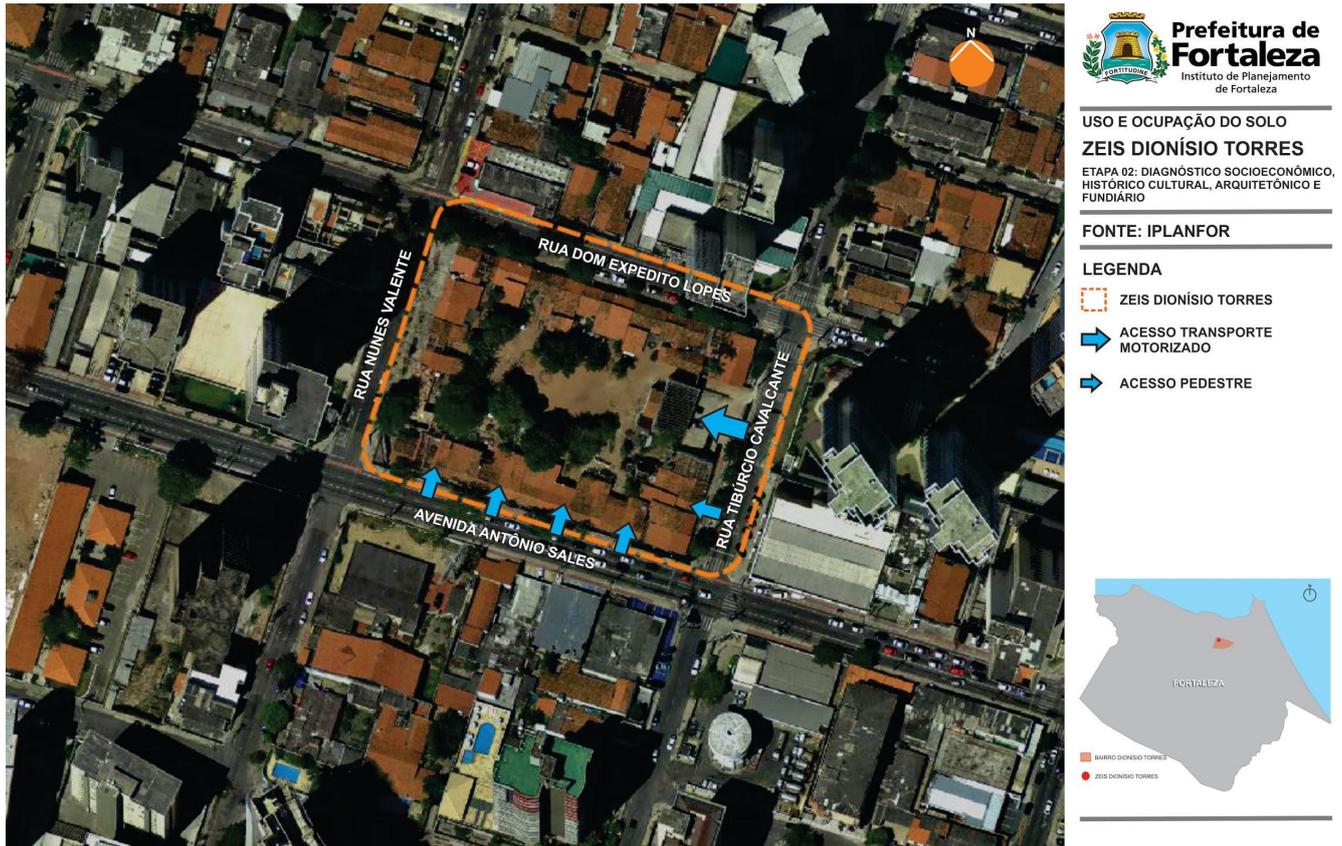
Figura 39: Acessos Vila Vicentina. Fonte: IPLANFOR, 2020.

Cavalcante possuem recuos frontais delimitados por muros que possuem aberturas com grades de ferro para entrada e saída dos moradores.

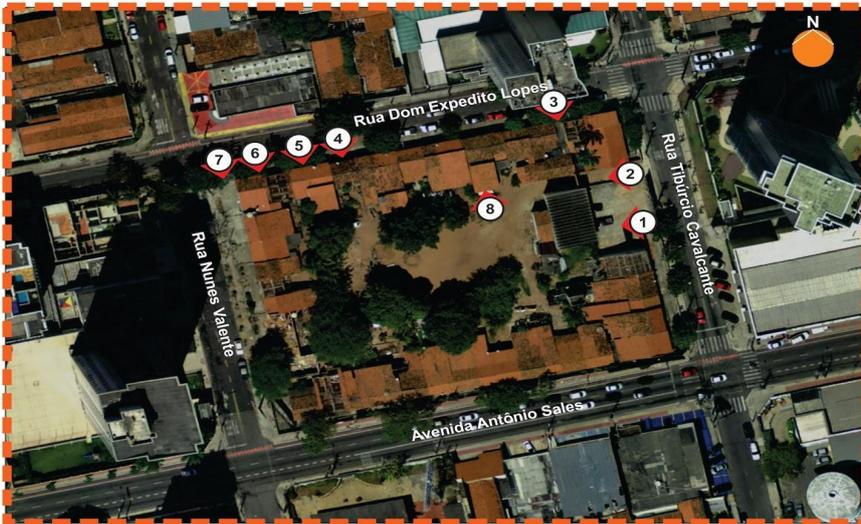
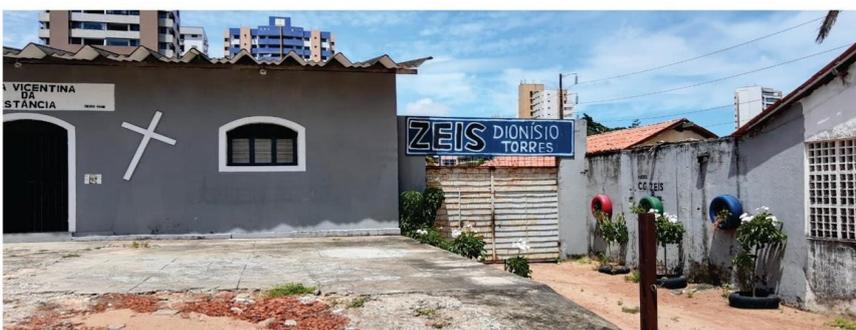
Figura 40: Obstáculos urbanísticos/arquitetônicos da Vila Vicentina. Fonte: IPLANFOR, 2020.

Durante as visitas observou-se muitas patologias construtivas nas edificações, tais como rachaduras, infiltrações e problemas nos rebocos. Também foi visualizado que o espaço interno central necessita de tratamento urbanístico adequado.

Atualmente esse espaço é utilizado como estacionamento e há uma área de convivência improvisada no local (Figuras 40 a 42).

6 CALÇADA ELEVADA E ESTREITA
 FONTE: IPLANFOR

2 FACHADA DA CAPELA E ACESSO LATERAL TRANSPORTE MOTORIZADO
 FONTE: IPLANFOR

8 CASA EM NÍVEL MAIS BAIXO
 FONTE: IPLANFOR

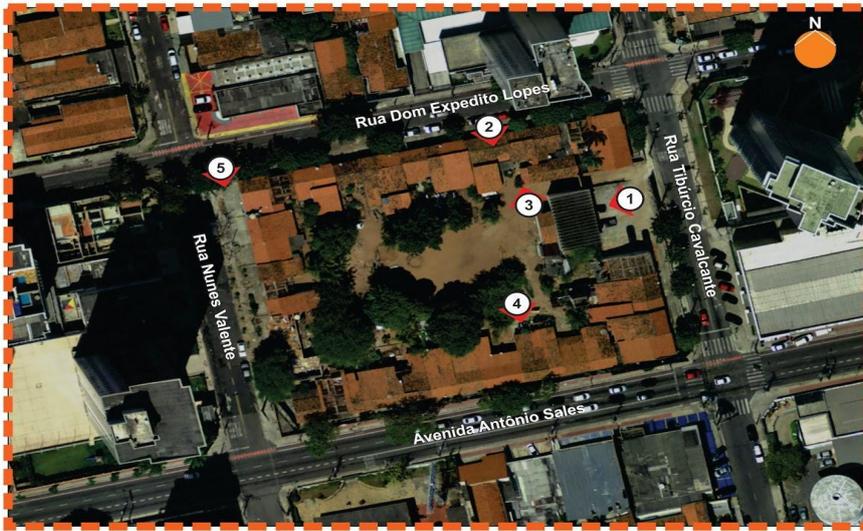
Figura 41: Rachaduras, infiltrações e problemas nos telhados da Vila Vicentina. Fonte: IPLANFOR, 2020.

1 INFILTRAÇÃO NA CAPELA
FONTE: IPLANFOR

2 INFILTRAÇÃO NAS FACHADAS
FONTE: IPLANFOR

3 INFILTRAÇÃO NA FACHADA/REBOCO DESCASCANDO
FONTE: IPLANFOR

AUSÊNCIA DE CALÇADA NO ENTORNO DAS EDIFICAÇÕES
FONTE: IPLANFOR **5**

Em relação à necessidade de reformas, cerca de 16,1% dos entrevistados revelaram que não necessitam de reformas, enquanto que 83,9% destes afirmam a necessidade de reformas nas suas residências (Figura 53). Esse dado revela que apesar das modificações sofridas pelas edificações ao longo do tempo, há muita demanda para reformas nas residências da Vila Vicentina, principalmente de manutenções. Muitas casas apresentam patologias construtivas como rachaduras, infiltrações e telhas quebradas que necessitam de intervenções em curto prazo.

Essas informações levantadas sobre os aspectos físicos construtivos da Vila Vicentina permitiu identificar alguns pontos problemáticos, que irão demandar planos de intervenção destinados a propor soluções para duas questões. A primeira está relacionada com a acessibilidade, visualizada pela existência de calçadas com obstáculos (degraus e rampas em desconformidade com as normas de acessibilidade), e outra está relacionada com as melhorias habitacionais na estrutura dos imóveis (percebida pela presença de infiltrações, rachaduras, telhados danificados, entre outros).

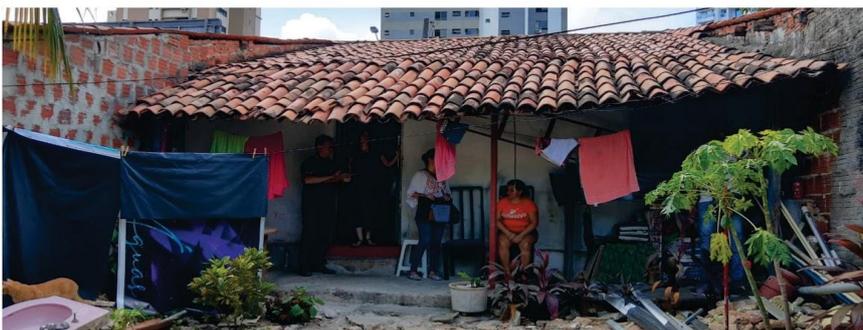
4 PROBLEMAS NOS TELHADOS
FONTE: IPLANFOR

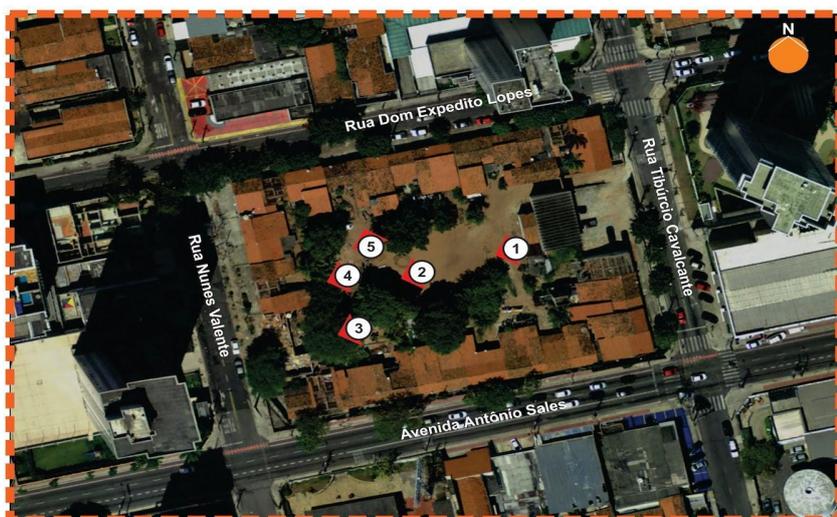
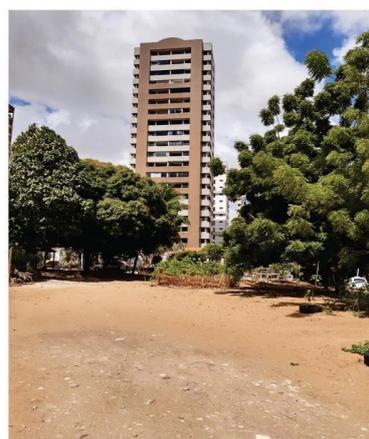
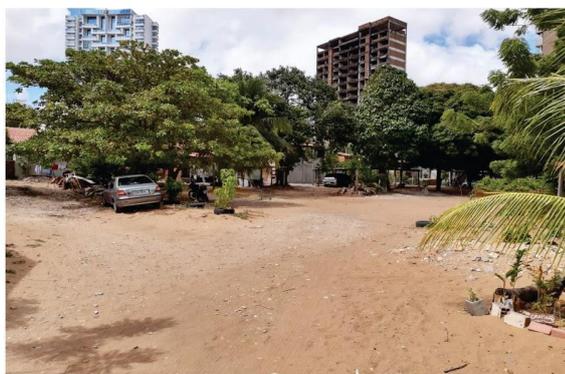
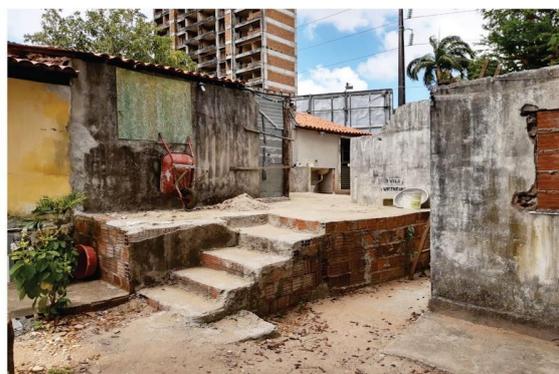
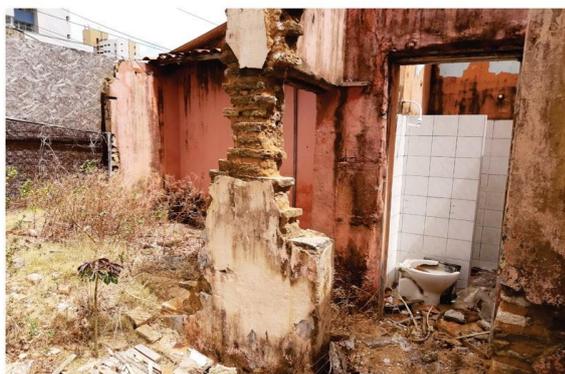
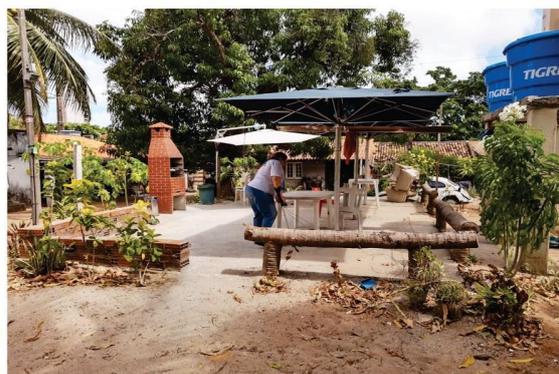
Figura 42: Casas demolidas e imagens internas da Vila Vicentina. Fonte: IPLANFOR, 2020.

1 VISTA INTERNA DO TERRENO CENTRAL
 FONTE: IPLANFOR

2 VISTA INTERNA DO TERRENO CENTRAL
 FONTE: IPLANFOR

3 CASAS DEMOLIDAS
 FONTE: IPLANFOR

4 CASAS DEMOLIDAS
 FONTE: IPLANFOR

5 ÁREA DE CONVIVÊNCIA
 FONTE: IPLANFOR

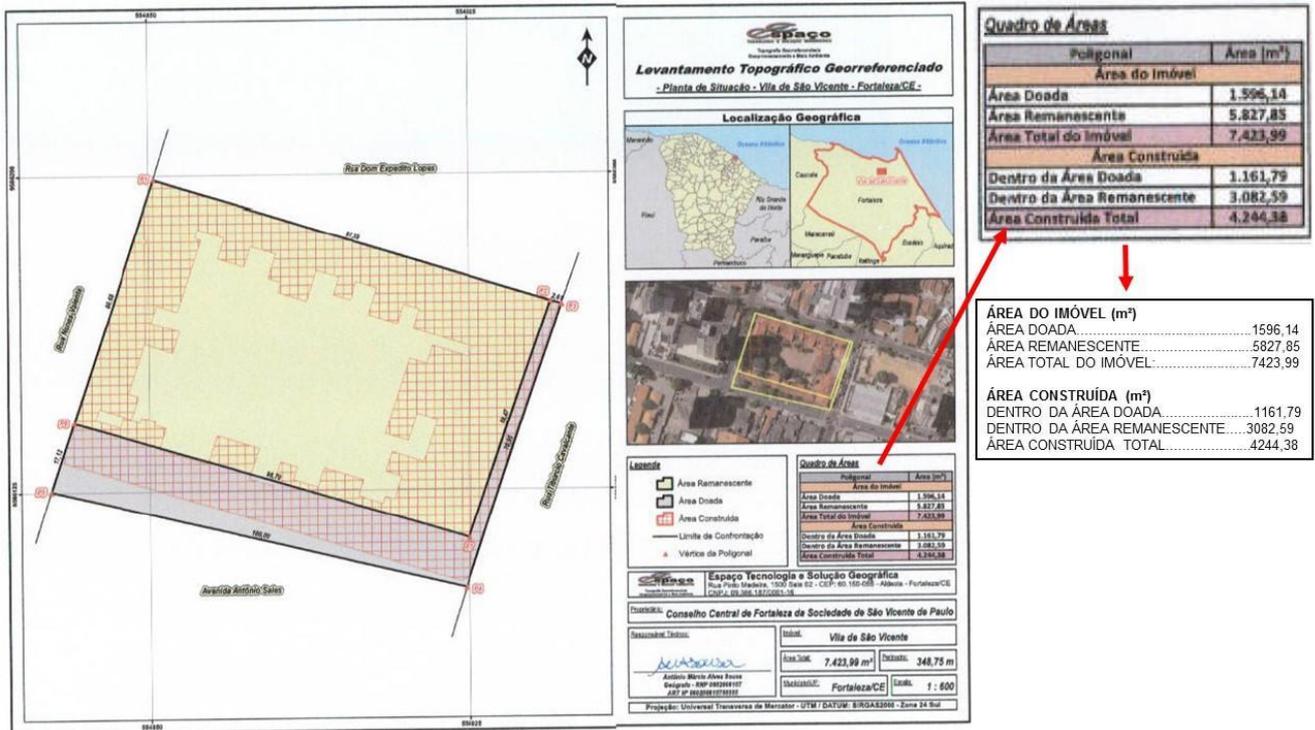
Figura 60: Memorial descritivo e levantamento topográfico Vila Vicentina. Fonte: Espaço Tecnologia e Solução Geográfica.

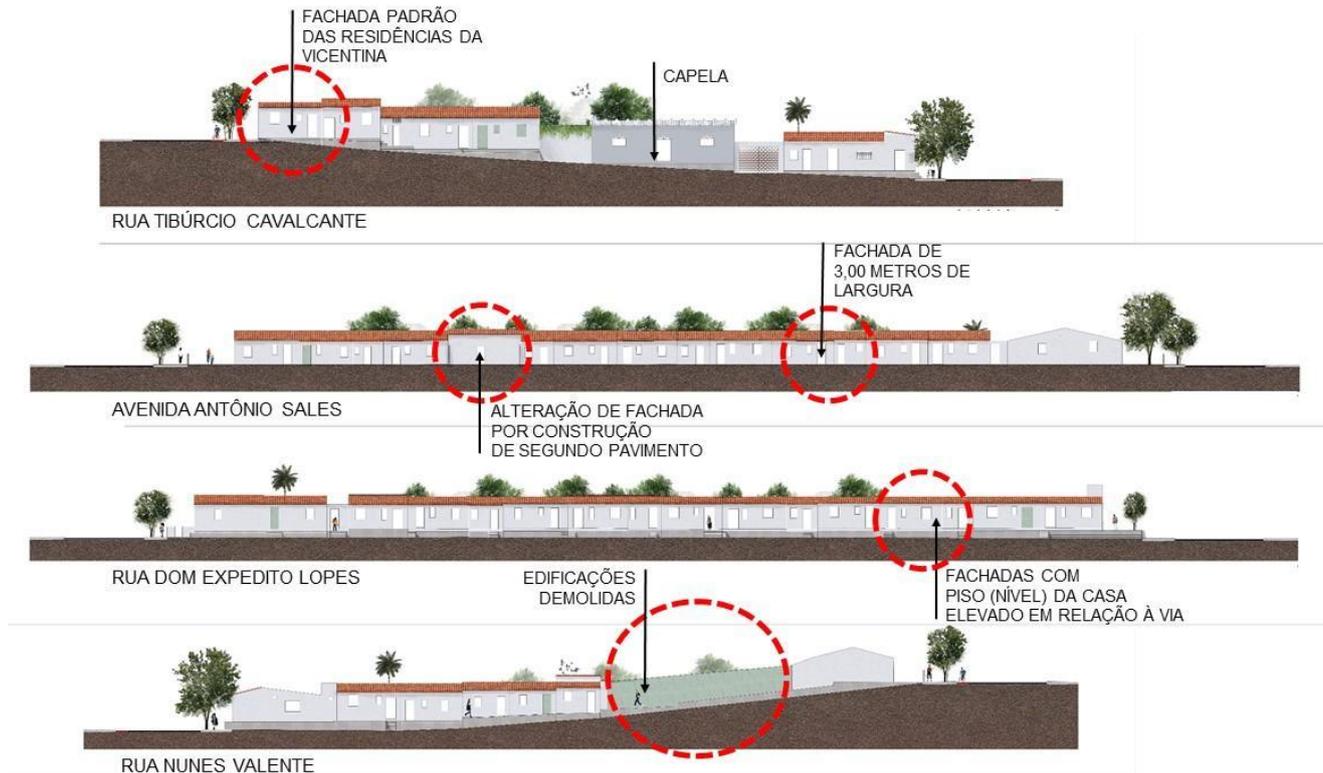
Figura 68: Perfil de quadras da Vila Vicentina. Fonte: IPLANFOR, 2020.

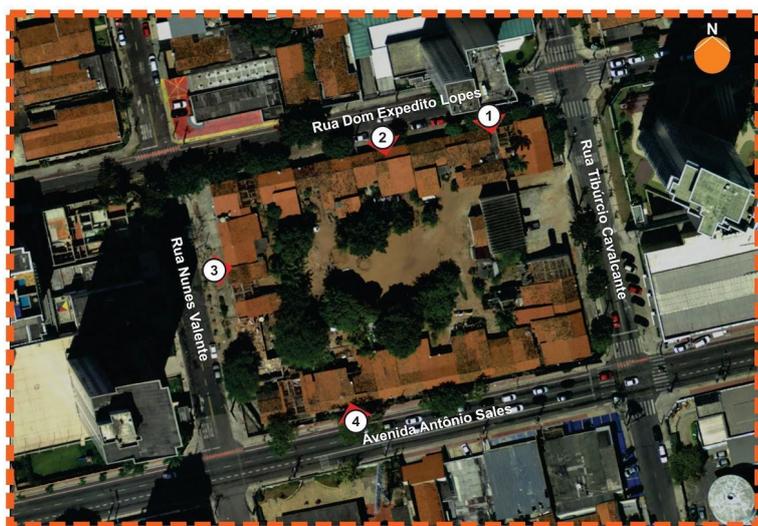
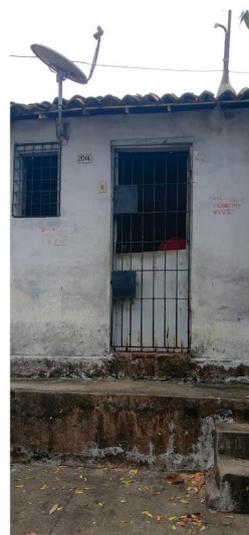
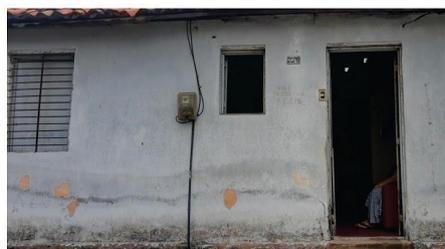
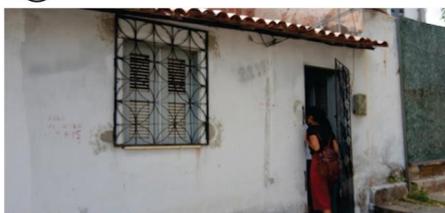
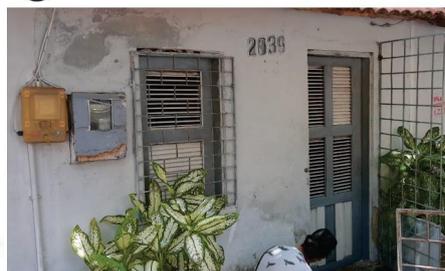
Figura 69: Testadas e áreas dos terrenos da Vila Vicentina. Fonte: IPLANFOR, 2020.

Em relação às áreas dos imóveis, há uma variação dentro de um intervalo entre 30-40m² a 150-200m² (Figura 69). De uma forma geral, as residências da Vila Vicentina apresentam uma área acima do que se convencionou a determinar para habitação de interesse social, normalmente apresentando entre 40 a 50m² de área construída.

1 VISTA TESTADA 01
 FONTE: IPLANFOR

TESTADA DAS RESIDÊNCIAS

2 VISTA TESTADA 02
 FONTE: IPLANFOR

ÁREA DOS TERRENOS

3 VISTA TESTADA 03
 FONTE: IPLANFOR

4 VISTA TESTADA 04
 FONTE: IPLANFOR

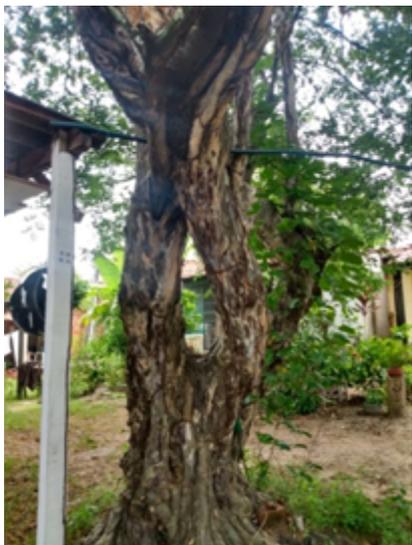
Árvore de Jucá severamente comprometida com infestação de cupins

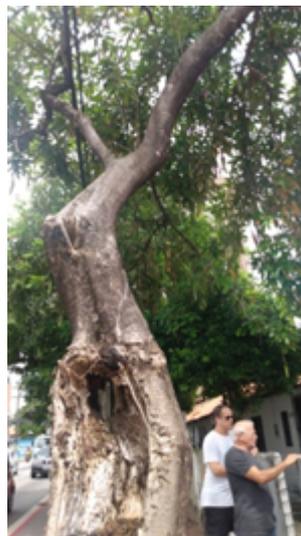
Árvore de Sombreiro severamente comprometida com brocas

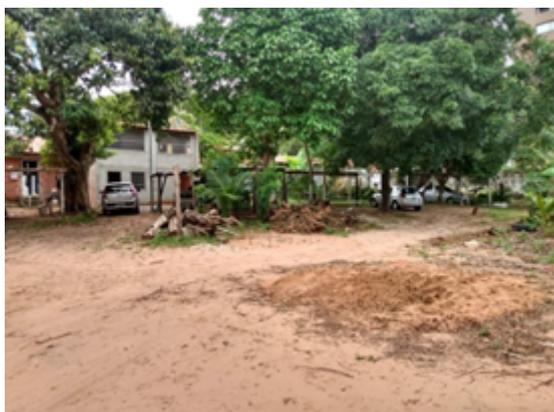
Terra revolta corresponde a uma cacimba que os moradores aterraram
