# APRESENTAÇÃO

Este trabalho consiste na análise histórica, arquitetônica e urbanística do Mercado da Aerolândia e do seu entorno imediato. Trata-se do estudo sistemático de sua configuração espacial, levando em conta também a sua relevância histórica no âmbito do contexto urbano fortalezense.

# **ANÁLISE DA ARQUITETURA E DA IMPLANTAÇÃO URBANA**

## **ANÁLISE DO ESTADO DE CONSERVAÇÃO DO IMÓVEL**

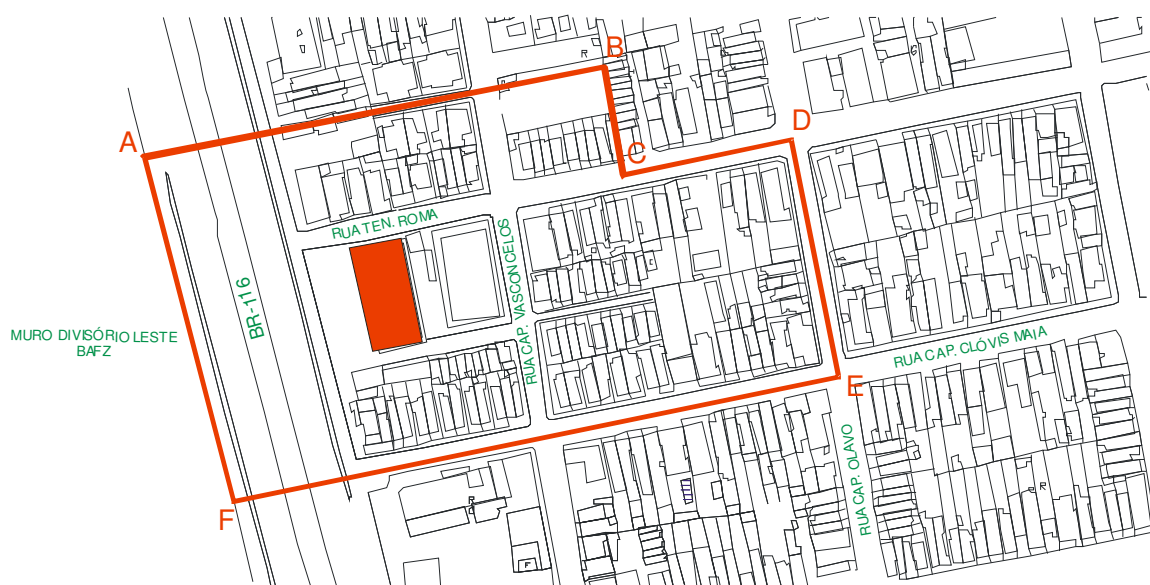
A poligonal de entorno do Mercado da Aerolândia inicia-se no ponto **A**, definido pelo cruzamento do muro divisório leste da Base Aérea de Fortaleza com linha imaginária traçada no eixo de rua sem denominação oficial, existente no interior da quadra definida pelas ruas Capitão Uruguai (norte), Capitão Vasconcelos (leste) e Tenente Roma (sul) e a rodovia BR-116. Por esta linha imaginária segue a leste até o ponto **B**, definido pelo cruzamento desta com o limite leste de vila residencial implantada no cruzamento das vias Capitão Vasconcelos e Tenente Roma. Por este limite segue a sul até o ponto **C**, definido pelo cruzamento dessa fronteira com a rua Tenente Roma. Daí, segue a leste até o ponto **D**, definido pelo cruzamento das ruas Tenente Roma e Capitão Olavo. Segue por esta a sul até o ponto **E**, definido pelo cruzamento das ruas Capitão Olavo e Capitão Clóvis Maia. Por esta, segue a oeste até o ponto **F**, definido pelo cruzamento de linha imaginária traçada no eixo da rua Capitão Clóvis Maia com o muro divisório leste da Base Aérea de Fortaleza. Daí, segue a norte por este até o ponto inicial.

- Edificação tombada
- Poligonal de entorno
