**DELIMITAÇÃO DAS POLIGONAIS DE
PRESERVAÇÃO RIGOROSA E DE ENTORNO
DO PAÇO MUNICIPAL DE FORTALEZA**

outubro de 2006

APRESENTAÇÃO

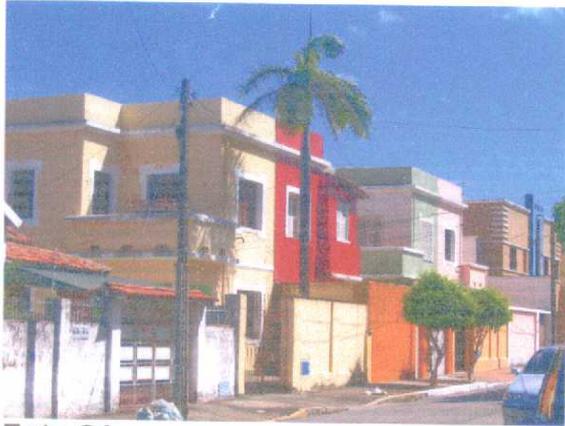
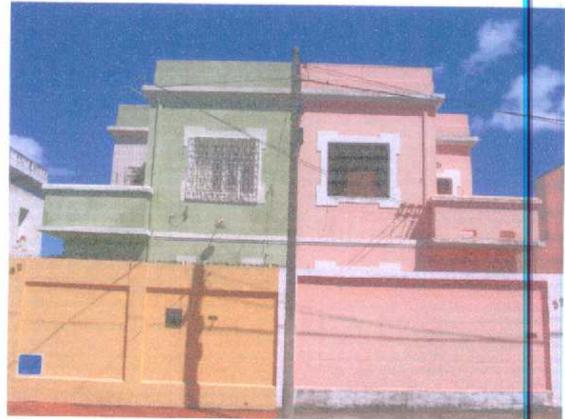
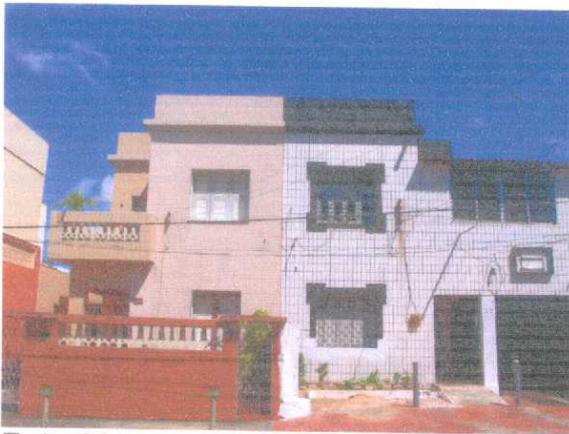
- conjunto de residências geminadas à rua Afonso Viseu, nº 6, 14, 22, 30, 38, 52, 62, 68 e 78, que formam uma unidade compositiva em estilo Art-Déco. Embora tenham sofrido algumas alterações, suas fachadas podem ser facilmente recuperadas em sua forma original (fotos 01, 02 e 03);

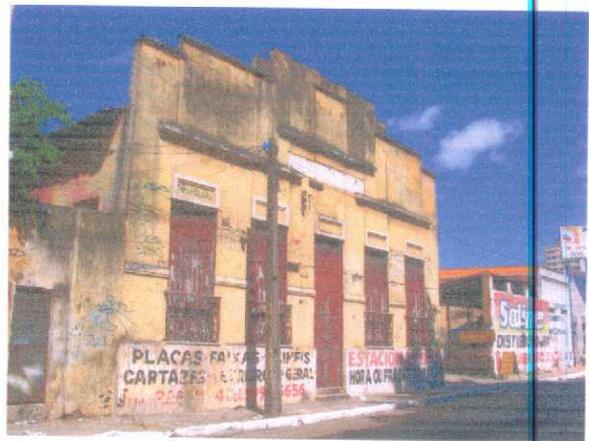
Foto 04

- residência da década de 1930 à rua Costa Barros, nº 40 (foto 04);
- residência vizinha ao Mercado Central (antiga CODAGRO), à avenida Alberto Nepomuceno, nº 339 (foto 05);

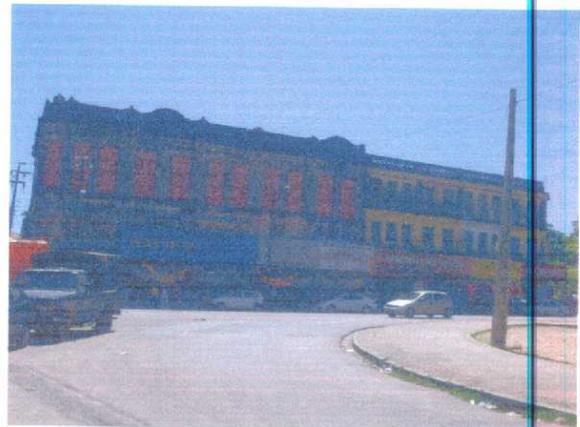
Foto 06

- Sobrado à avenida Alberto Nepomuceno, sem número, entre a travessa Crato e a rua Castro e Silva (foto 06);
- Sede da FUNCET, à rua Afonso Viseu, nº 4 (foto 07);

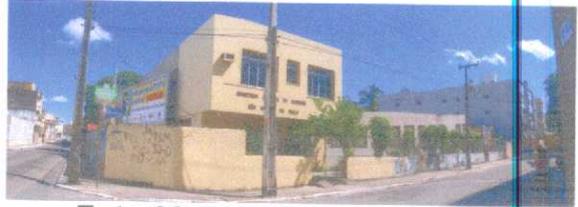
Foto 08

- Sede da Associação Pastoral São Vicente de Paulo, à rua Dep. João Lopes, nº 138, um dos primeiros edifícios de arquitetura moderna da cidade de Fortaleza (foto 08);

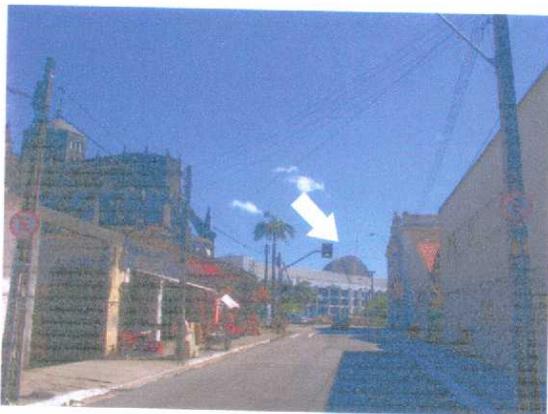
Algumas intervenções de grande porte mostram-se irreversíveis a curto e médio prazo, como por exemplo a construção do novo Mercado Central que, pelo seu porte e implantação, interfere significativamente na percepção do espaço (Foto 25), assim como o edifício do INSS à rua Rufino de Alencar. (Foto 26)

Foto 25 - Edifício do novo Mercado Central destaca-se na paisagem.

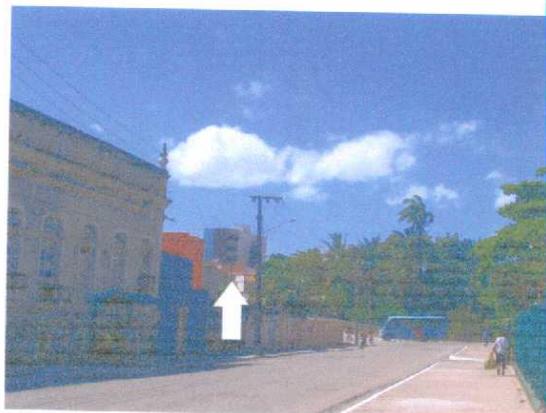
Foto 26 - Edifício da Secretaria da Fazenda sobressa-se entre as outras edificações.

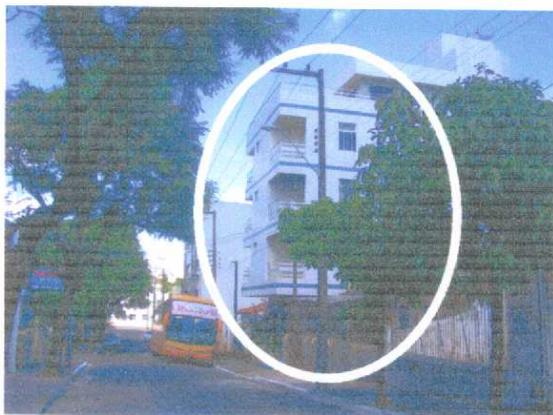
Outras intervenções, muito embora alterem a escala do bairro, têm seu impacto negativo atenuado pela densa arborização do bosque, como por exemplo o conjunto de edifícios residenciais à rua Deputado João Lopes. (Foto 27)

Foto 27 - Conjunto de edifícios residenciais à rua Deputado João Lopes atinge gabarito máximo de 5 pavimentos.

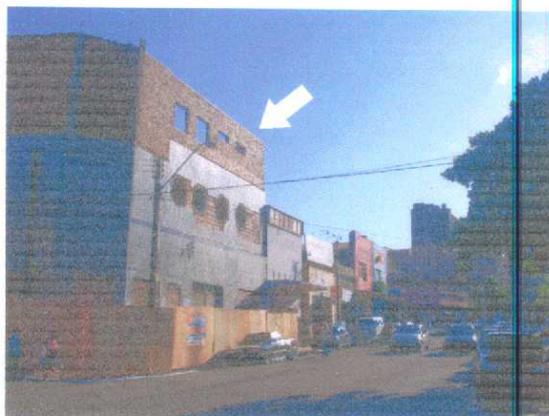
Também é preocupante a qualidade no tratamento das fachadas nos edifícios comerciais à travessa Sobral, que pouco a pouco vêm sofrendo acréscimos de baixa qualidade arquitetônica, especialmente marquises e toldos, e aumento de gabarito (Foto 28).

Foto 28 - Edificações comerciais à travessa Sobral sofrem gradativo aumento de gabarito. O aspecto do conjunto é prejudicado pela ausência de uma harmonia compositiva e pela adição de marquises e toldos.

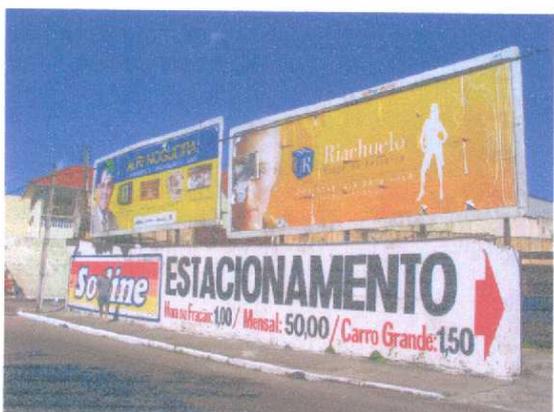
Outra ação que interfere negativamente na percepção do espaço público diz respeito à implantação abusiva de outdoors e placas publicitárias, como é verificado na rua São José (Foto 29), assim como a incorreta locação de mobiliário urbano em frente ao edifício do Paço, problema este agravado ainda mais pela ocupação desordenada do exíguo espaço público disponível por parte dos comerciantes (Foto 30 e 31). Esse fato é marcante na implantação do Paço, o qual se encontra rodeado por vias cujo desenho não contribui para o destaque e a valorização do edifício tombado.

Foto 29 - Anúncios publicitários à rua São José

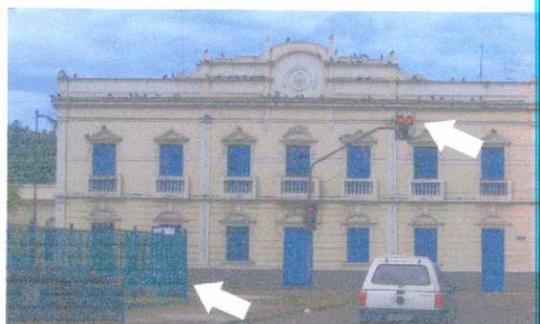
Foto 30 - Semáforo e gradil prejudicam a visualização do Paço

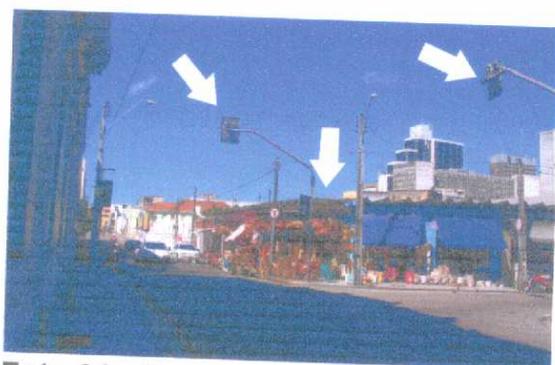
Foto 31 - Postes, semáforos e ocupação irregular da calçada desvalorizam a ambiência do Paço.

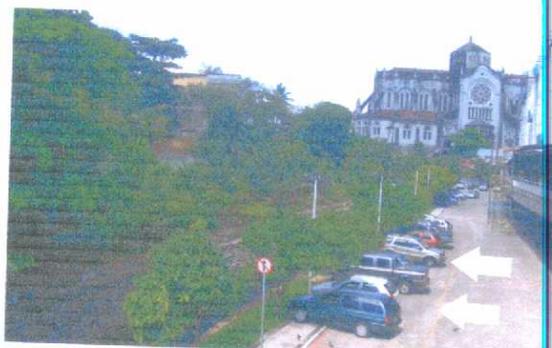
Foto 32 - Margem esquerda do riacho Pajeú transformada em estacionamento.

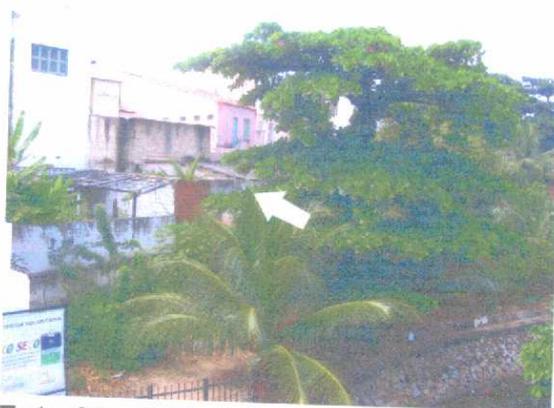
Foto 33 - Edificações à travessa Baturité dão as costas ao riacho.

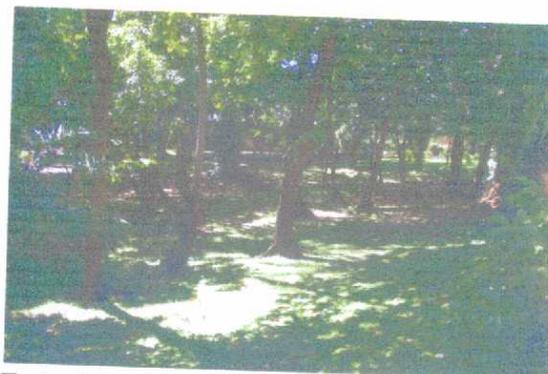
Outro problema encontrado é o tratamento dado às margens do riacho Pajeú quando este corta a gleba do novo Mercado Central. As margens do riacho não tiveram seu potencial paisagístico explorado: a margem esquerda foi transformada em pátio de estacionamento e manobras de carga e descarga (foto 32), e a direita tem para si voltados os fundos de quintais das edificações implantados na travessa Baturité (foto 33). Por isso, difere substancialmente em termos de qualidade ambiental com relação ao bosque do Paço Municipal. (foto 34)

Foto 34 - Aspecto das margens do riacho Pajeú em sua passagem pelo bosque do Paço.

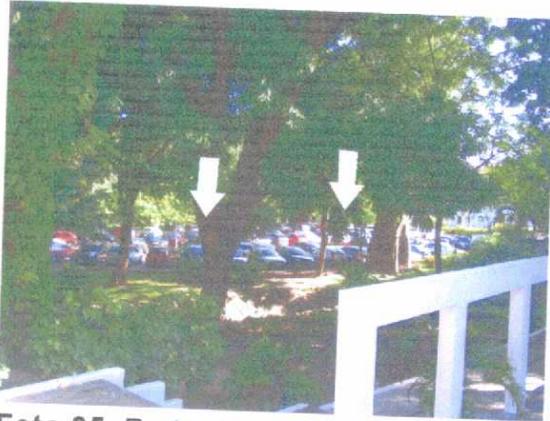
Alguns pontos do parque apresentam problemas, especialmente aqueles aproveitados como estacionamento de veículos (Foto 35). Outro ponto negativo diz respeito ao fato de que, em sua porção leste, o terreno faz limite com os fundos dos lotes das edificações localizadas às ruas Afonso Viseu e Dep. João Lopes (Fig. 36), formando uma barreira visual e física em toda a extensão leste do bosque.

Foto 35 -Parte do bosque utilizada como estacionamento. Vista a partir do anfiteatro.

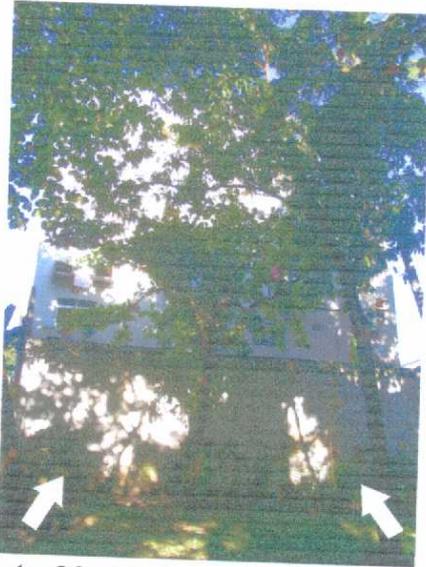
Foto 36 - Parte posterior do edifício voltada para o jardim. Limite leste do parque composto por muros e arrimos.

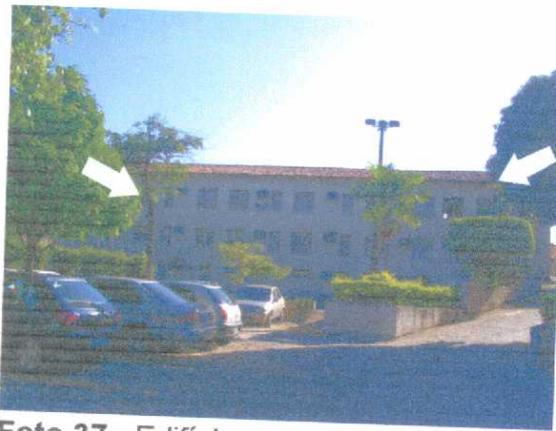
Problema semelhante acontece em um pequeno trecho ao longo da rua São José, o qual se encontra ocupado por edificações anexas ao Paço (Foto 37). De dois e três pavimentos, tais edificações escondem parcialmente o jardim, além de estarem inapropriadamente próximas ao edifício do Paço, desvalorizando a sua ambiência (Foto 38).

Foto 37 - Edifício anexo constitui grande barreira visual. Vista a partir do estacionamento.

- o restauro e a adaptação do Paço à sede do Gabinete do Prefeito Municipal com aproveitamento controlado das edificações existentes, resguardando-se o destaque visual do elemento arquitetônico tombado e do bosque;

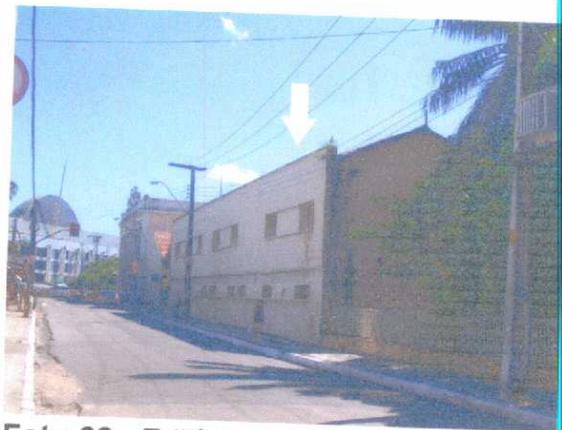
Foto 38 - Edifício anexo com implantação inapropriada.
