APRESENTAÇÃO

Este trabalho consiste na análise histórica, arquitetônica e urbanística da Estação Ferroviária da Parangaba e do seu entorno imediato. Trata-se do estudo sistemático de sua configuração espacial, levando em conta também a sua relevância histórica no âmbito do contexto urbano fortalezense.

Inventário da arquitetura de interesse de preservação de Fortaleza

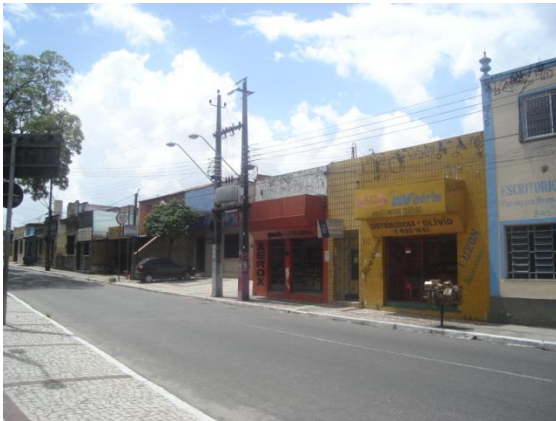
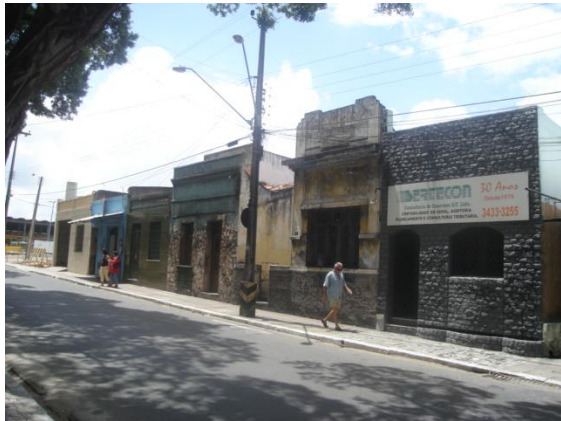
O uso a que essas edificações se destinavam originalmente era o residencial, mas atualmente observa-se a predominância de atividades de comércio e serviços, sendo considerada esta a região central do bairro da Parangaba. Por esta razão, o conjunto encontra-se desvalorizado por uma grande quantidade de engenhos de propaganda dos mais variados tipos que são geradores de intensa poluição visual.

Vista do conjunto edificado com destaque para a poluição visual das fachadas

- Quanto ao entorno do edifício, produzir determinações técnicas e legais relativas à definição de gabarito máximo (dois pavimentos), modelo de ocupação do lote, usos permitidos, materiais de revestimento, sinalização comercial e pública, dentre outros, para a valorização da moldura edificada e do imóvel tombado;

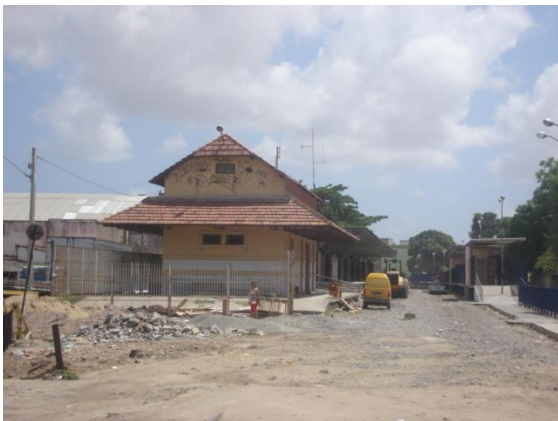
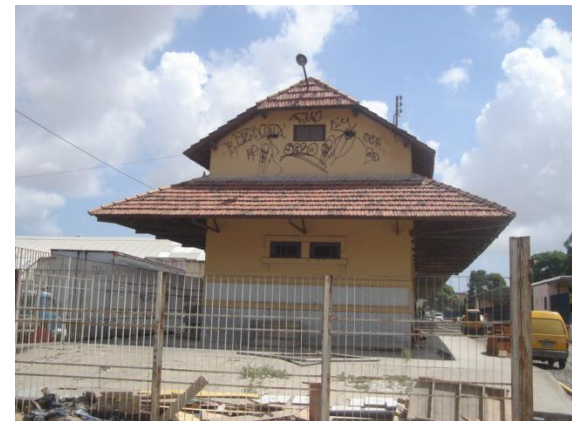
Vista da fachada sul

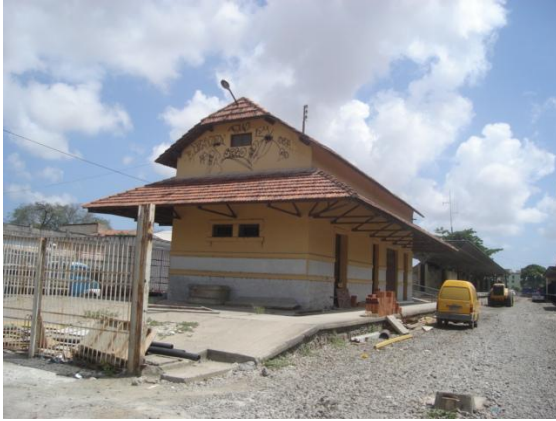
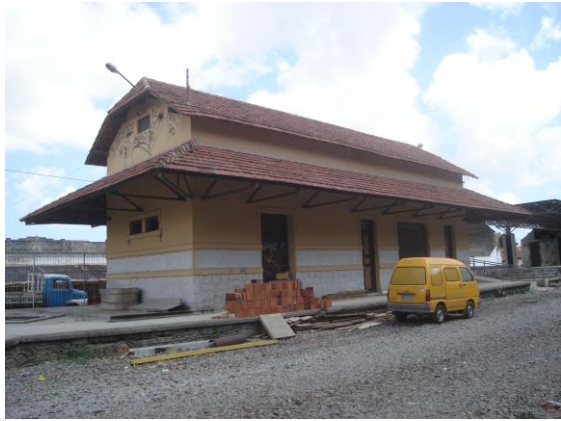
Vista das fachadas sul e leste

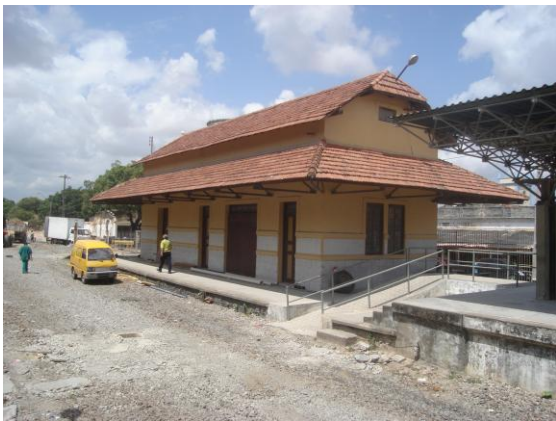
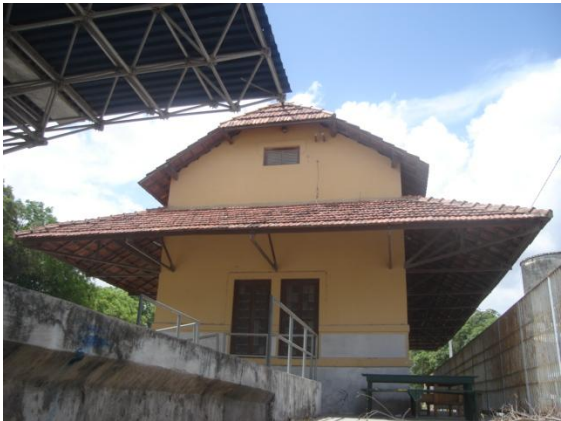
Vista das fachadas leste e norte

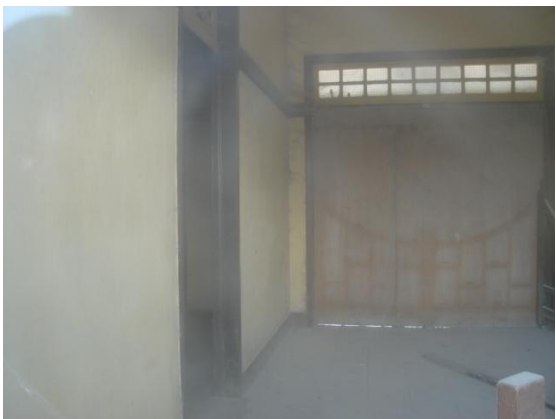
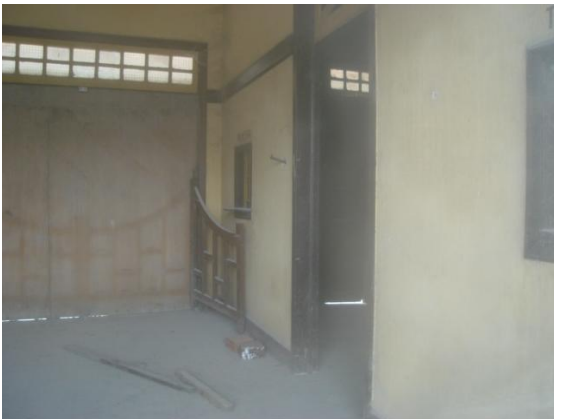
Algumas janelas encontram-se quebradas, possuindo grade interna. Nas portas que dão acesso ao saguão, em uma delas foram colocados tapumes de madeira e, na outra, portas de vidro foram acrescentadas à sua frente.

Vista do saguão

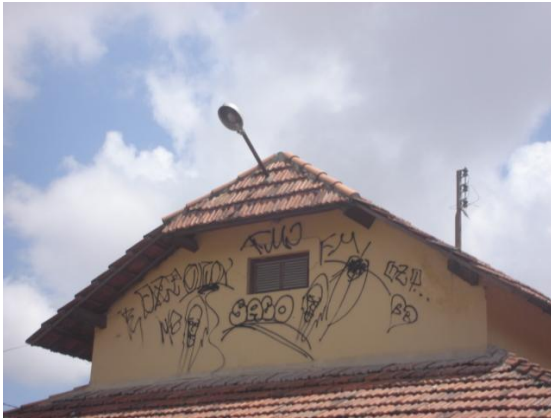
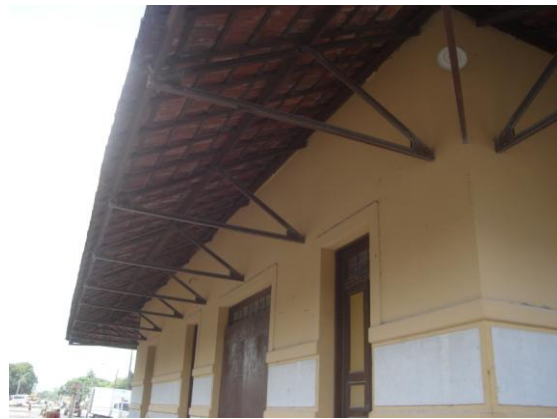
A cobertura principal da edificação é composta por tesouras em madeira que sustentam uma cobertura em telha Marselha de quatro águas, duas maiores voltadas para leste e oeste e duas menores voltadas para norte e sul. Por baixo dessa cobertura existe um forro de madeira que cobre todos os ambientes do imóvel.

Vista da cobertura principal e da varanda

- A execução de serviços de conservação e restauro em toda a edificação, com ênfase para a revisão da coberta e de suas instalações;
- A implantação de um projeto luminotécnico que valorize o imóvel externamente;

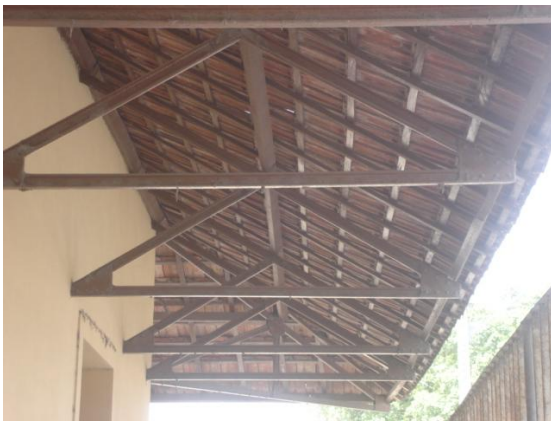
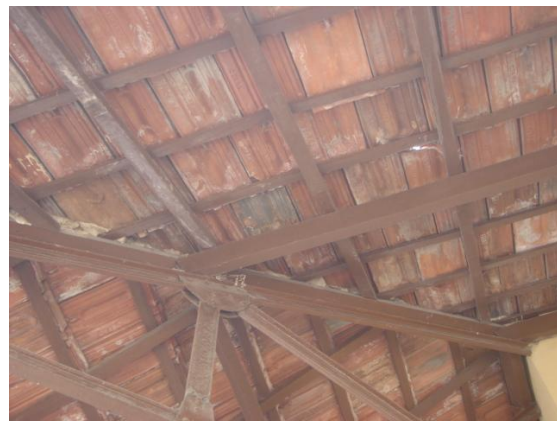
Na área externa, observa-se ainda a existência de tesouras em ferro que sustentam a cobertura dos alpendres. Aparentemente, a cobertura está em bom estado de conservação, tanto os elementos em madeira e as telhas, como os elementos metálicos.

Vista da estrutura metálica de suporte da cobertura da varanda

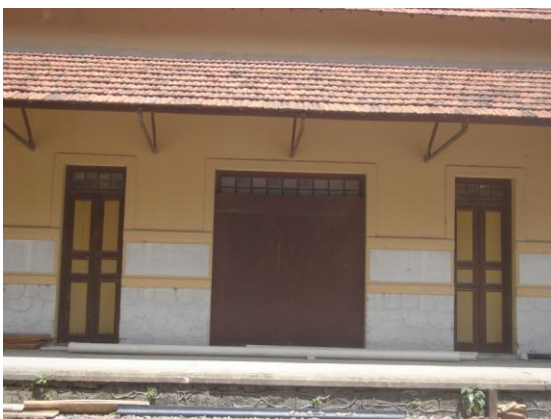
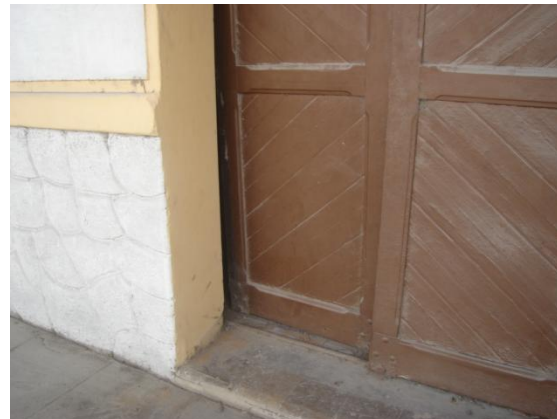
As esquadrias da edificação são em sua maioria de madeira, possuindo almofadas, venezianas e bandeirolas com caixilhos em madeira e vidro. Elas se destacam no desenho das fachadas, tanto pelo seu desenho refinado como também por suas dimensões.

Vista das esquadrias da fachada leste e detalhe de porta da fachada oeste
