# **INSTRUÇÃO DE TOMBAMENTO MUNICIPAL PARA A VILA SANTO ANTÔNIO (CASA DO PORTUGUÊS)**

## APRESENTAÇÃO

# LEVANTAMENTO FOTOGRÁFICO DO IMÓVEL

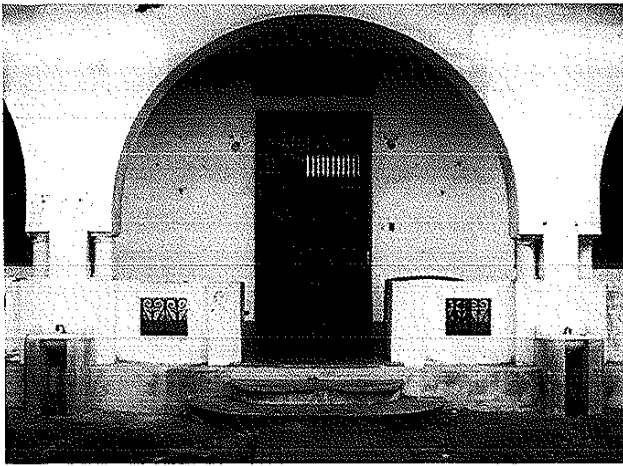
Outro elemento de destaque nas fachadas é a incidência de uma sucessão de arcos plenos, que obedecem a um ritmo regular e que contornam todo o edifício em três lados, ao longo da varanda, chamando a atenção à primeira vista. São três arcos na frente e sete nas laterais. Nos dois pavimentos acima do térreo esses arcos são fechados com esquadrias de ferro e vidro, com algumas partes basculantes.

Detalhe do arco da fachada

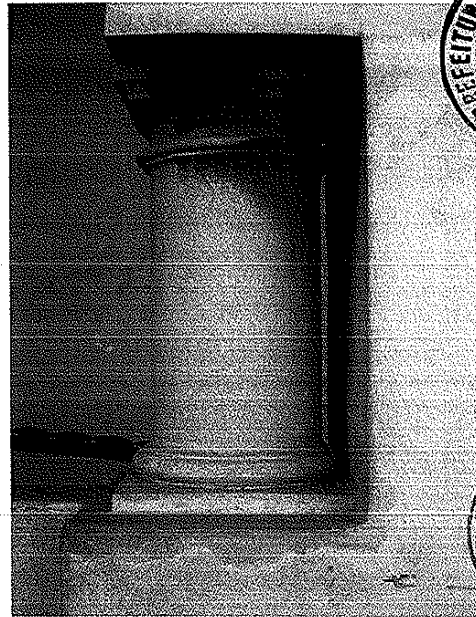
Observa-se que há poucos elementos decorativos na conformação das fachadas, com exceção dos gradis que adornam os peitoris das varandas, das luminárias de ferro na residência, dos postes de iluminação na rampa e nas terminações laterais de cada arco, com a presença de pequenos balaustres. Os peitoris e os arcos são revestidos com argamassa de pó-de-mármore que apresenta aspecto de granulosidade.

Detalhe da fachada em Pó de Marmore

- pintura da fachada conforme os revestimentos e cores originais e recuperação dos elementos decorativos de alvenaria e reboco, quando necessário;
- recuperação do gradil externo, junto às vias;

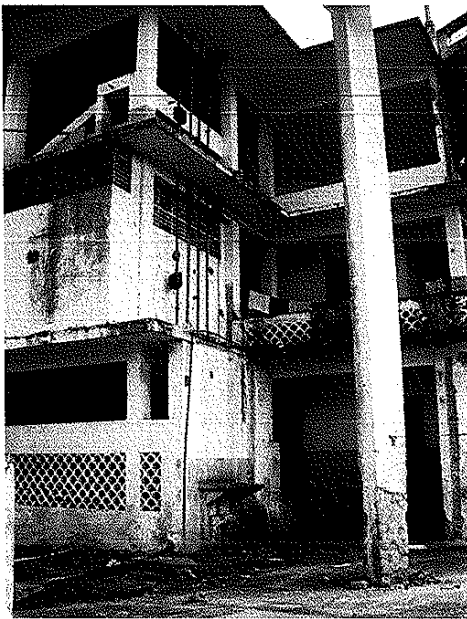
Fachada Oeste

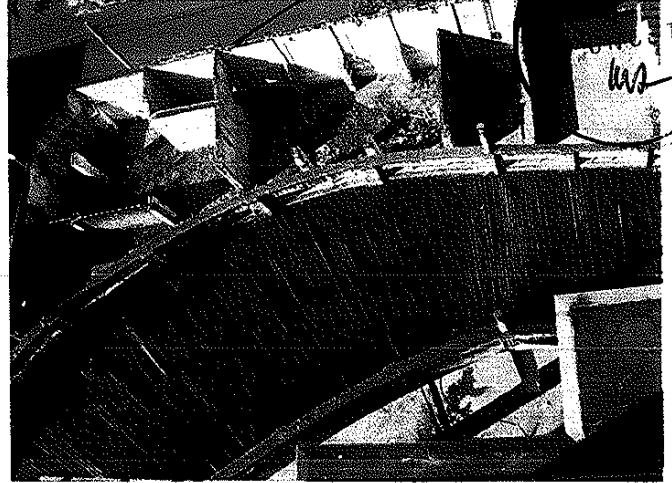
Os peitoris da rampa acham-se também bastante estragados revelando a estrutura de ferro em vários locais. O piso da rampa também está a necessitar de cuidados. Os portões de ferro, no térreo, de desenho elaborado, também estão quase todos destruídos.

Visão Superior da Rampa

- recuperação das rampas e dos peitoris;
- tratamento adequado dos espaços abertos, com a criação de jardins, a fim de valorizar o imóvel.

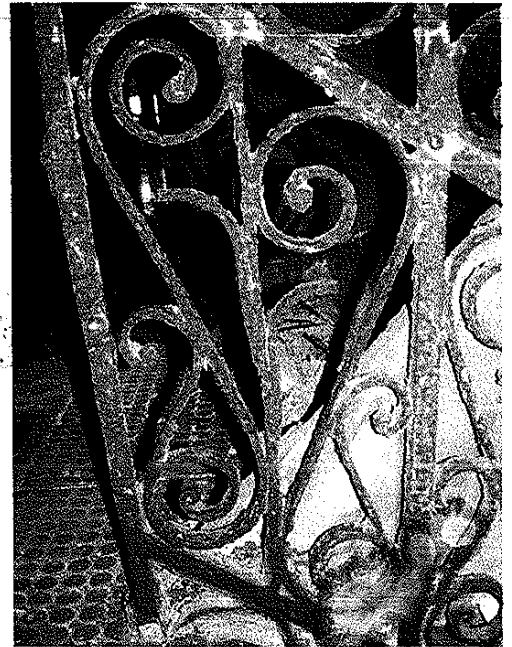
Quanto ao piso, ainda se encontra em boas condições, mantendo o aspecto original na maioria dos ambientes. A escada de madeira e ferro está quase completamente destruída, o que impede a sua utilização, necessitando de reparos urgentes.

Detalhe do Gradil da Escada

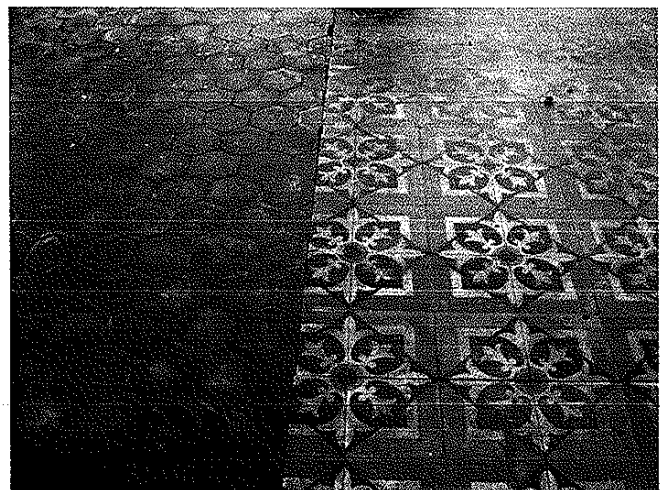
O piso dos três primeiros pavimentos é em ladrilho hidráulico da época da construção, com desenhos que diferenciam a varanda da parte interna.

Diferença de pisos

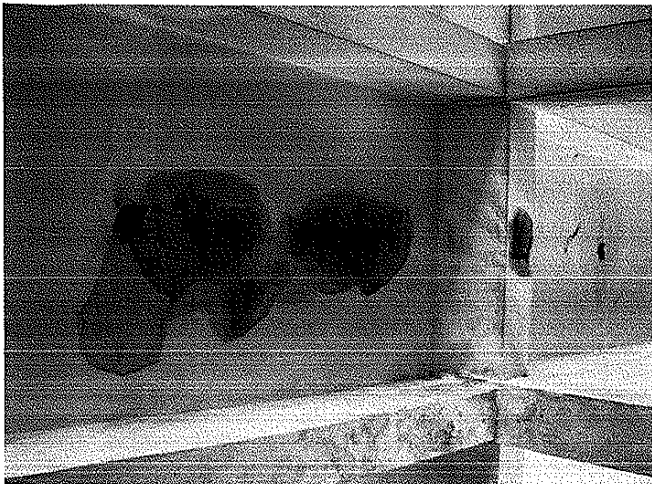
Toda a edificação tem passado por um processo de desgaste acelerado, devido à falta de manutenção, prejudicando inclusive a própria estrutura de concreto, que chega a expor a armação de ferro. Afora isso, as paredes, escadas, esquadrias encontram-se bastante deterioradas, e tendem a se destruir completamente se não for executado prontamente um trabalho de recuperação.

Laje de forro em estado precário

- recuperação total (interna e externamente) da residência;
- revisão e recuperação total da estrutura de concreto;
- manutenção da conformação externa da edificação, segundo o projeto original;

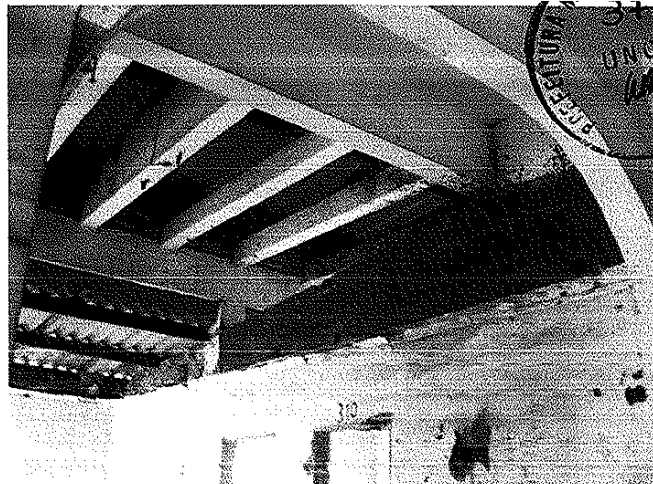
Pergolado

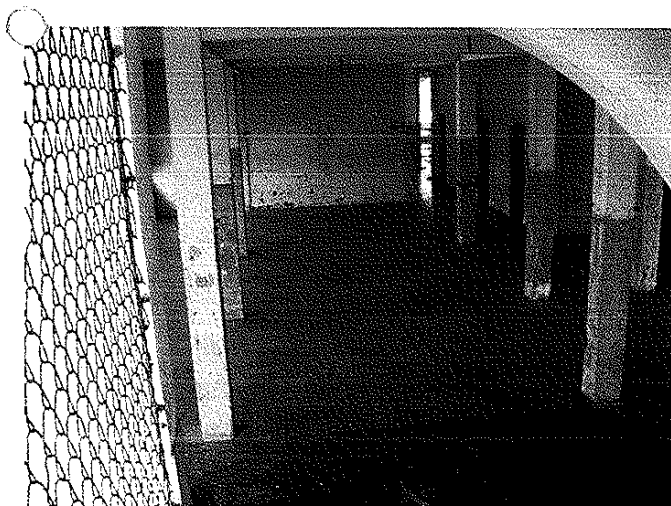
Toda a edificação possui como sistema estrutural o concreto armado, evidente nos pilares e na confecção da rampa, onde se percebe um esmero e arrojo no projeto estrutural, evidenciado pelos arcos de diferentes alturas e pela esbelteza dos mesmos. Os pilares da residência obedecem a uma modulação que se repete nos diversos pavimentos, bem visível nos dois últimos. No teto jardim, destaca-se o pergolado, que forma o coroamento da edificação. Neste pavimento, vê-se uma seqüência de arcos abatidos, que se diferenciam dos demais, da fachada.

2º pavimento- pilares

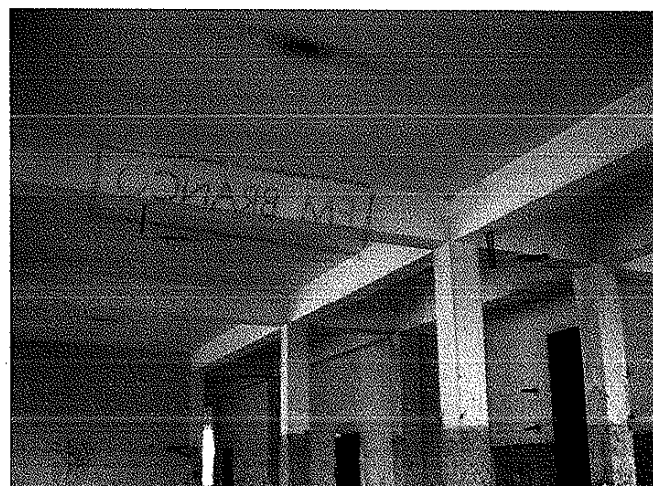
A estrutura da casa parece superdimensionada, como que para marcar a solidez e a segurança do lar e da família. Ao lado dos dados conservadores e do exagero estrutural, podemos detectar o anseio de contemporaneidade em alguns detalhes futuristas, como por exemplo a rampa já citada.

Estrutura de Pilares e Vigas
