UNIVERSIDADE FEDERAL DO CEARÁ
PROGRAMA DE MESTRADO EM ENGENHARIA DE TRANSPORTES

**PROPOSIÇÃO DE ESTRATÉGIAS DE MANUTENÇÃO DE PAVIMENTOS
AEROPORTUÁRIOS BASEADAS NA MACROTEXTURA E NO ATRITO:
ESTUDO DE CASO DO AEROPORTO INTERNACIONAL DE FORTALEZA**

**Dissertação submetida ao Programa de
Mestrado em Engenharia de Transportes
(PETRAN) da Universidade Federal do
Ceará (UFC), como parte dos requisitos para
obtenção do Título de Mestre em Engenharia
de Transportes.**

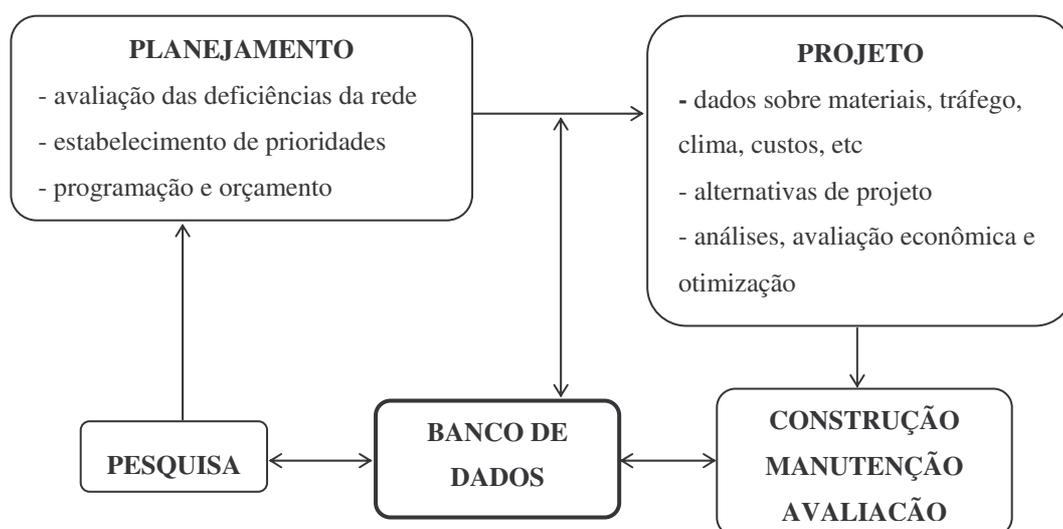
Figura 2.1 – Principais classes de atividades de um SGP. HAAS e HUDSON (1978) - Adaptado.

O fluxograma apresentado na Figura 2.1, adaptado de HAAS e HUDSON (1978), procura mostrar a sequência lógica das atividades constituintes de um SGP, bem como suas relações operacionais.

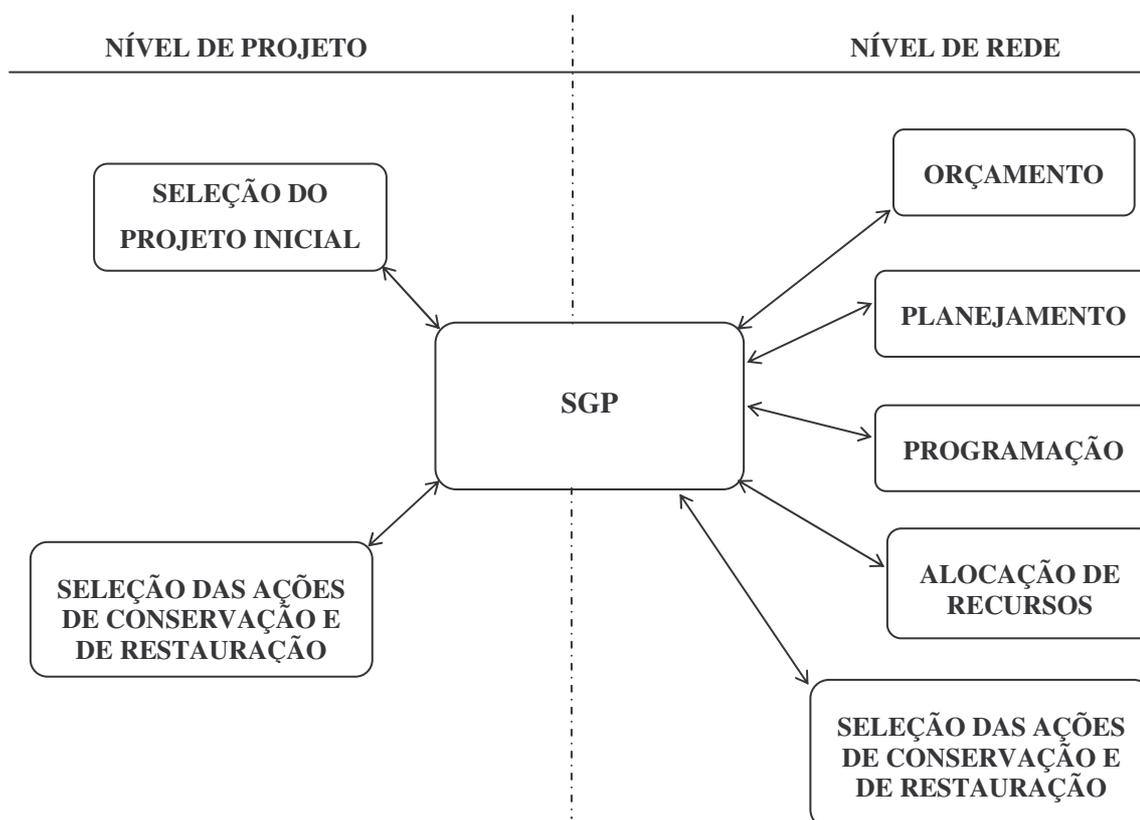
Figura 2.2 – Atividades de um SGP em nível de rede e de projeto. FINN (1979) *apud* PETERSON (1987).

apresenta um fluxograma simplificado, no qual divide as atividades e as inserem nos dois níveis de gerenciamento, de acordo com cada caso, conforme representação da Figura 2.2. Salienta, ainda, que o nível de projeto requer análise crítica de situações específicas, principalmente na seleção inicial do projeto.

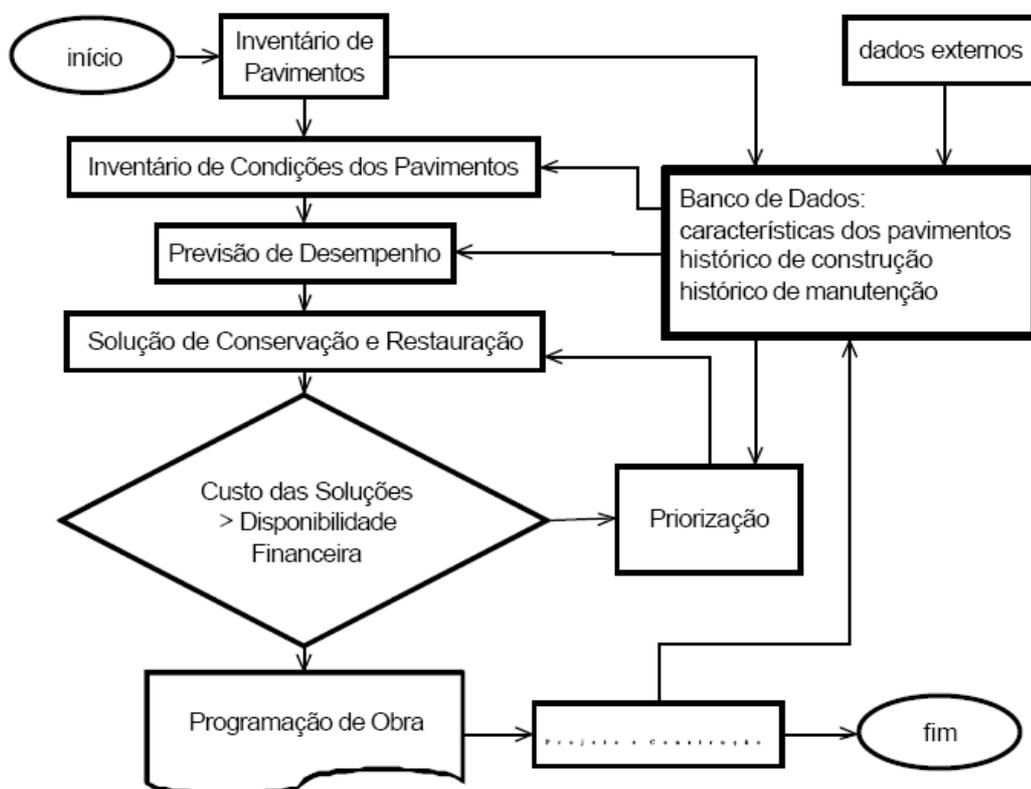
Figura 2.3 – Fluxograma simplificado das atividades de planejamento de um SGP. MACEDO (2005).

MACEDO (2005), através do fluxograma da Figura 2.3 apresenta um modelo simplificado das atividades de planejamento ressaltando a necessidade de execução dessa atividade com base em dados simples e em levantamento expedito.

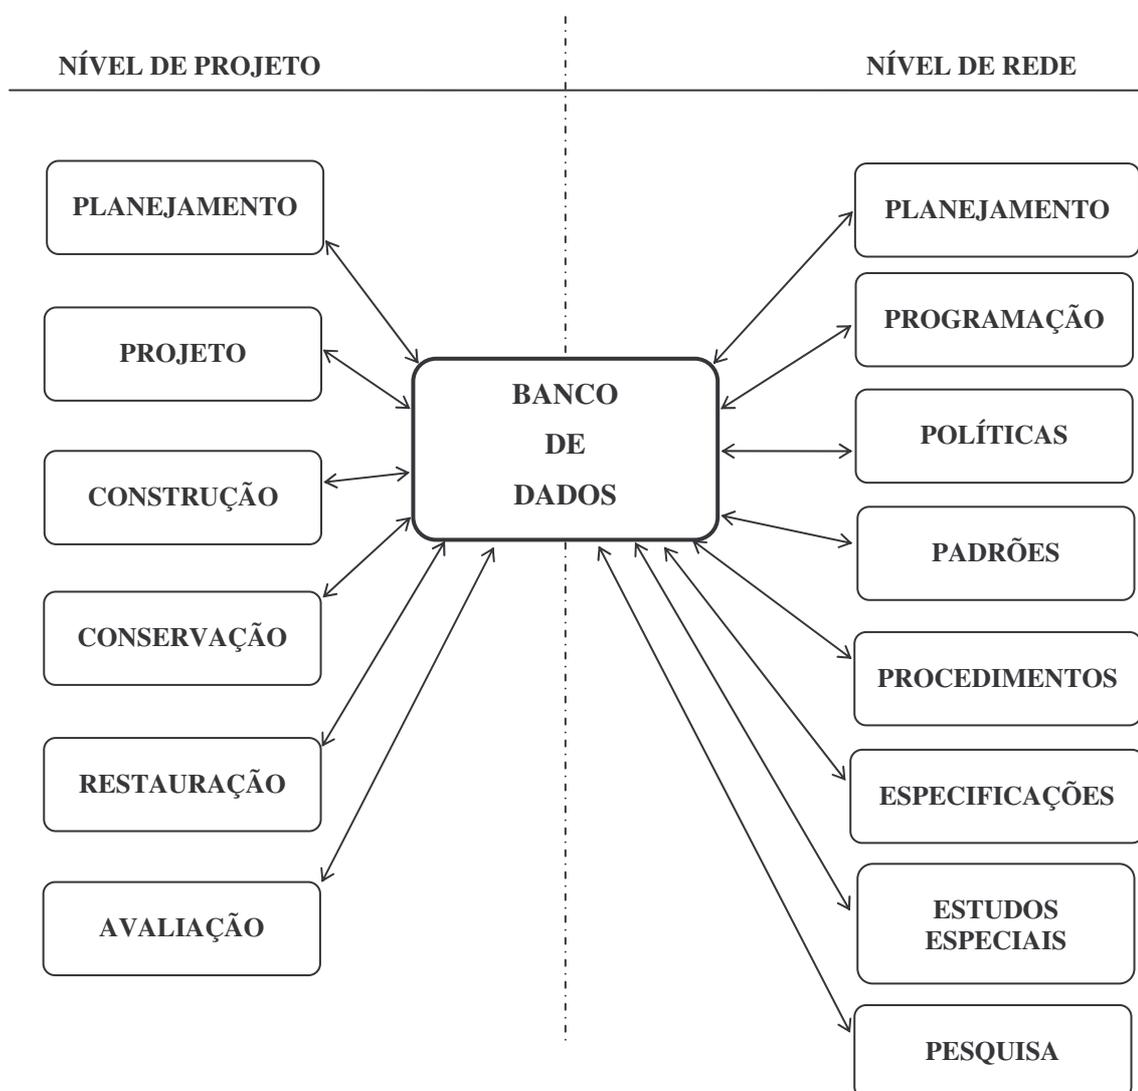
Figura 2.4 – Atividades de um SGP em nível de rede e de projeto, com ênfase para o banco de dados. ROMAN *et al.* (1985) *apud* PETERSON (1987).

O mesmo destaque ao banco de dados é apreciado por ROMAN *et al.* (1985) *apud* PETERSON (1987), quando o considera como elo central de todo um SGP, apresentando-o através do fluxograma da Figura 2.4.

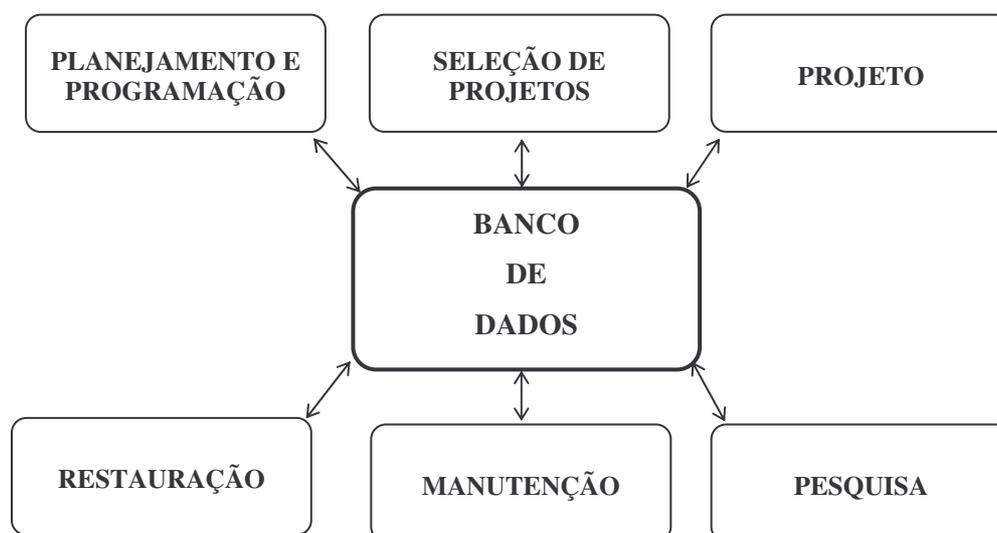
Figura 2.5 – Atividades de um SGP com ênfase para o banco de dados. HAAS, HUDSON e ZANIEWSKI (1994).

Seguindo a tendência de importância transferida ao banco de dados pela maioria das obras desta pesquisa bibliográfica, HAAS, HUDSON e ZANIEWSKI (1994) apresentam o fluxograma da Figura 2.5 com as atividades descritas anteriormente, tendo a atividade de banco de dados centralizado no SGP.

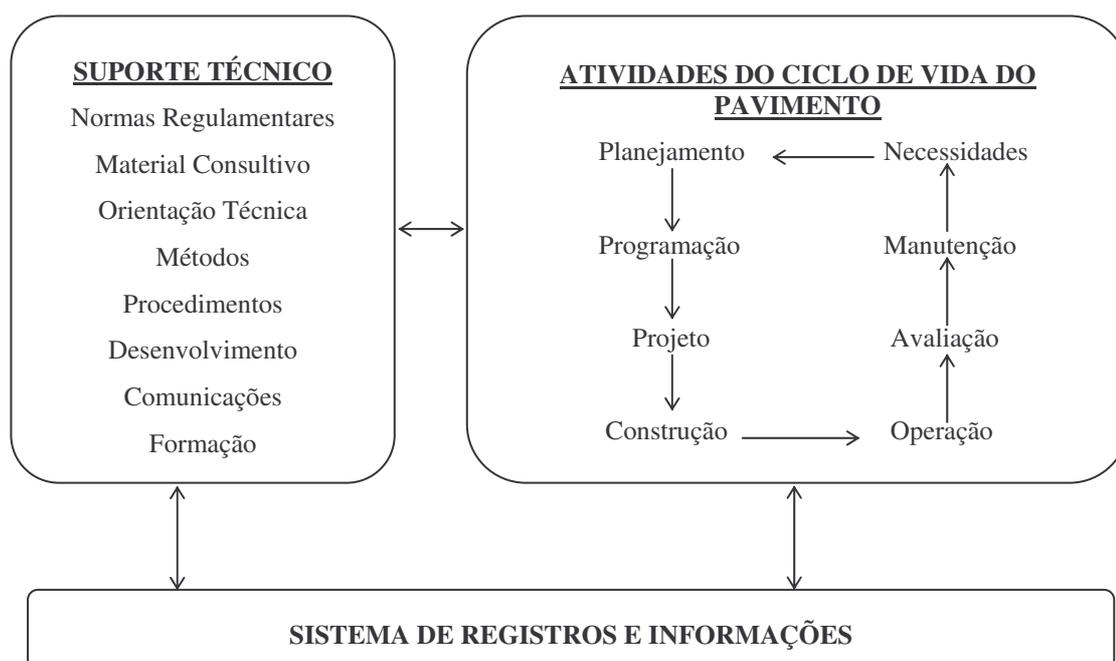
Figura 2.6 – Atividades de um SGPA. TRANSPORT CANADA (2007) – Adaptado.

As atividades de um SGPA, para o TRANSPORT CANADA (2007), são praticamente as mesmas apresentadas por HAAS e HUDSON (1978) e ICAO (1997). A diferença está na interação que as Atividades de Ciclo de Vida do Pavimento, estas de responsabilidade das autoridades aeroportuárias, possuem com o Suporte Técnico, compreendido pelas normas e procedimentos. Tudo isso amparado por um consistente Sistema de Registros e Informações – banco de dados, apresentado na Figura 2.6.

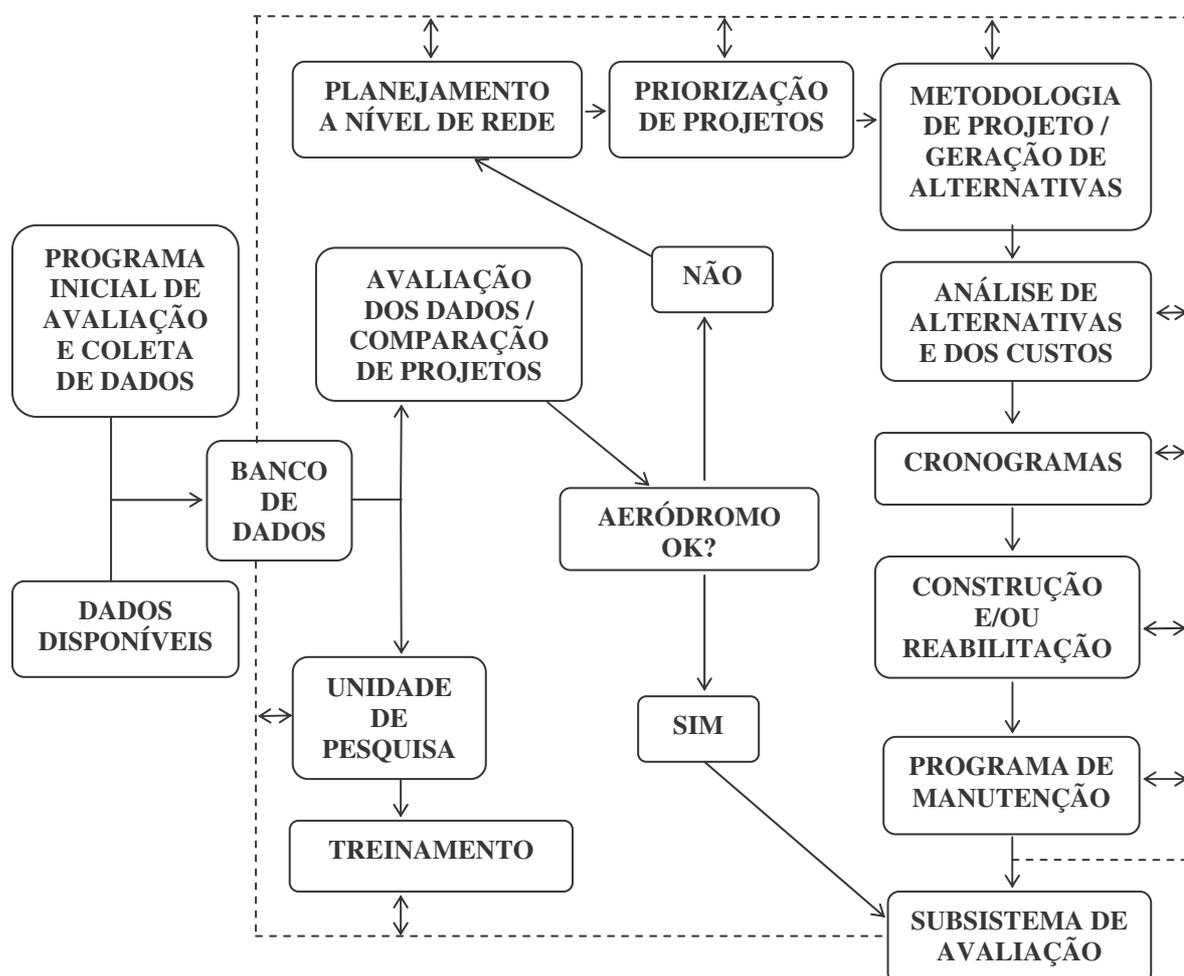
Figura 2.7 – SGP proposto para os aeroportos brasileiros. CARDOSO (1988b).

dos recursos para um conjunto de aeroportos em serviço, conforme o fluxograma da Figura 2.7.

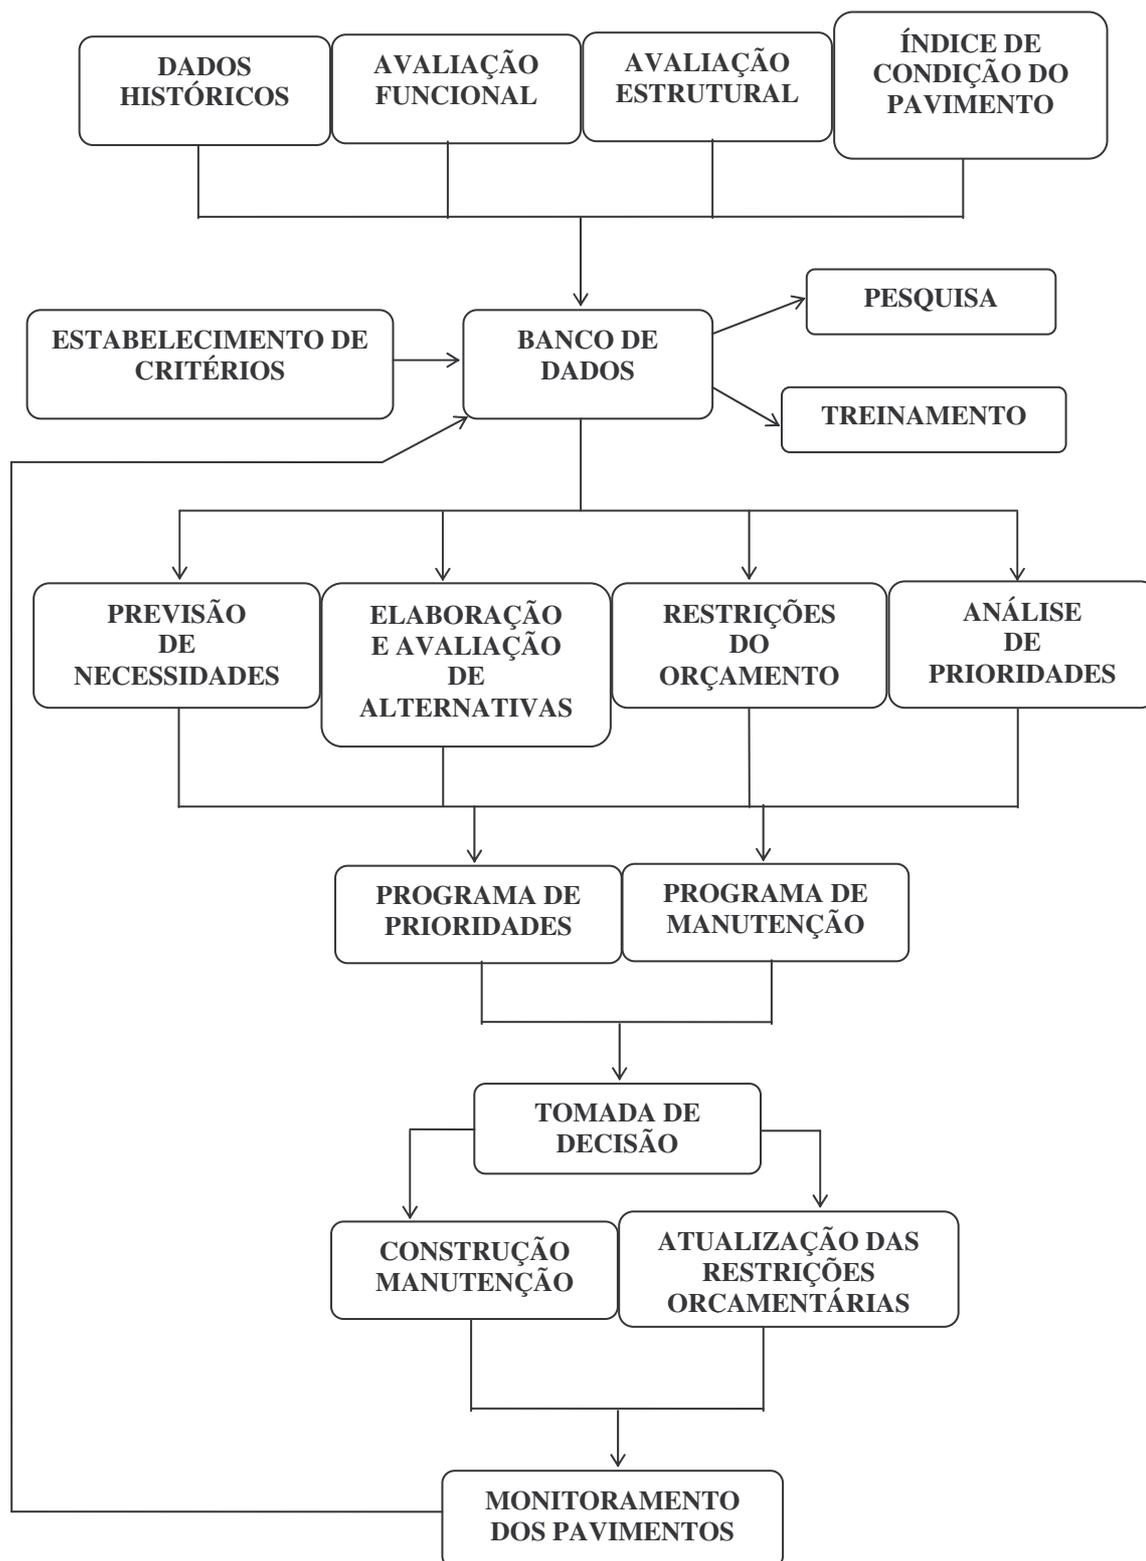
Figura 2.8 – SGPA destinado à INFRAERO. MACEDO NETO (1992).

Na sua pesquisa, MACEDO NETO (1992) concebeu um SGPA especificamente para a rede INFRAERO com base numa estrutura composta de sete partes principais: estabelecimento de critérios, análises, seleção, tomada de decisão, implementação, monitoramento e banco de dados, conforme mostra o fluxograma da Figura 2.8.

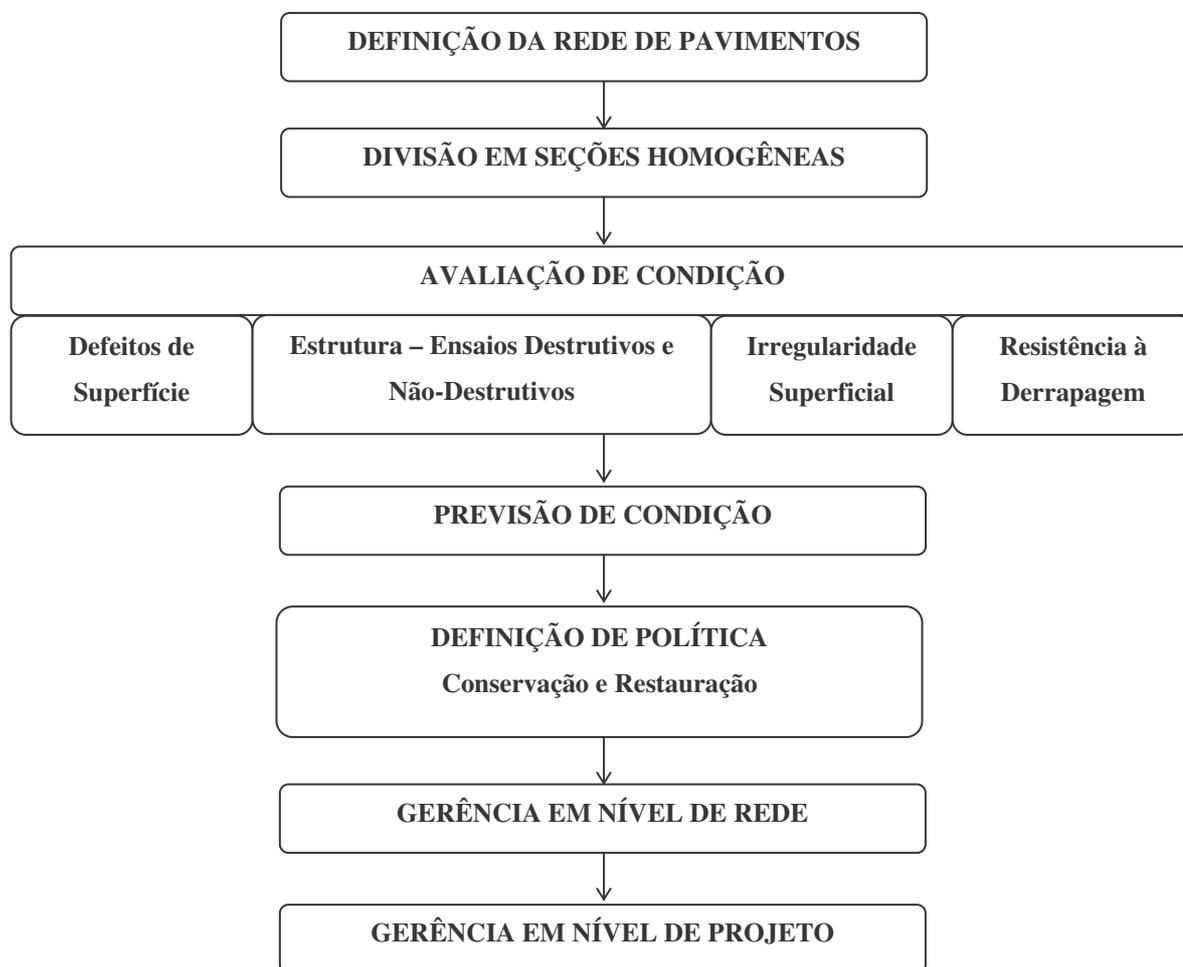
Figura 2.9 – Fluxo de um SGPA. INFRAERO (2005).

que proporcione um padrão de serventia operacional aceitável e adequado à sua finalidade, e que siga um determinado fluxo conforme a Figura 2.9.

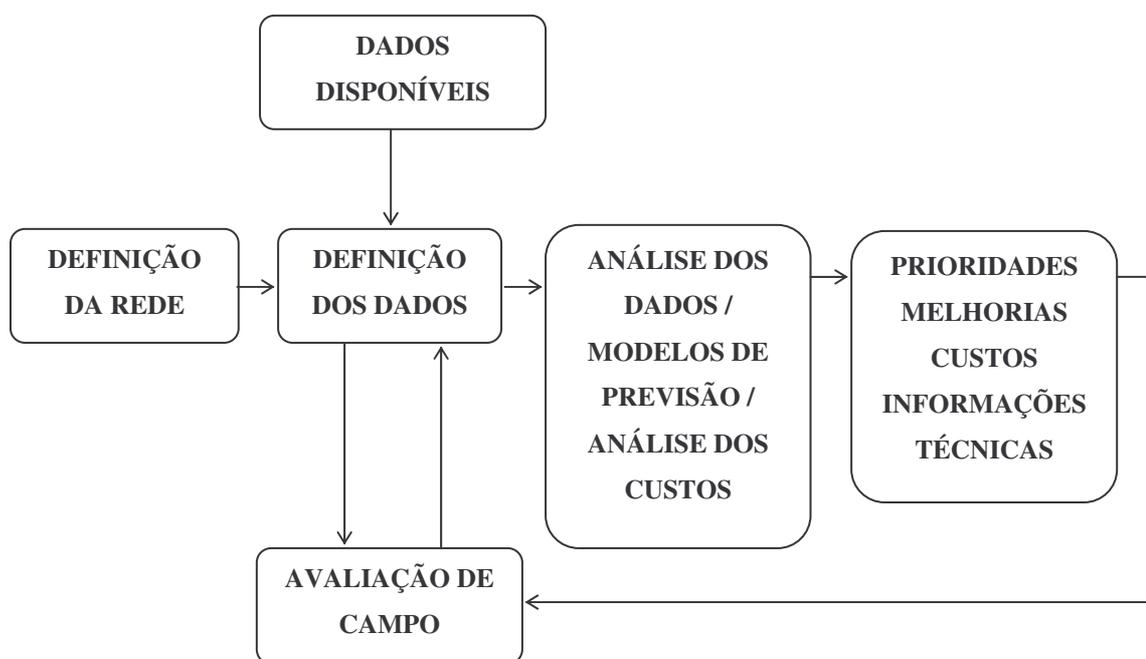
Figura 2.10 – Fases de implantação de um SGPA. ICAO (ICAO, 1997).

Para a ICAO (1997), o alcance de um SGPA vai mais além das atividades executivas de conservação e de restauração, pois seu maior objetivo é planejar, priorizar e racionalizar o destino e a aplicação dos recursos nos pavimentos aeroportuários. É necessário lembrar, no entanto, que todas as atividades de um SGPA estão relacionadas com as disponibilidades financeiras e com as informações constantes do banco de dados. Um SGPA para a ICAO (1997) deve ser implantado nas fases apresentadas conforme o fluxograma da Figura 2.10.

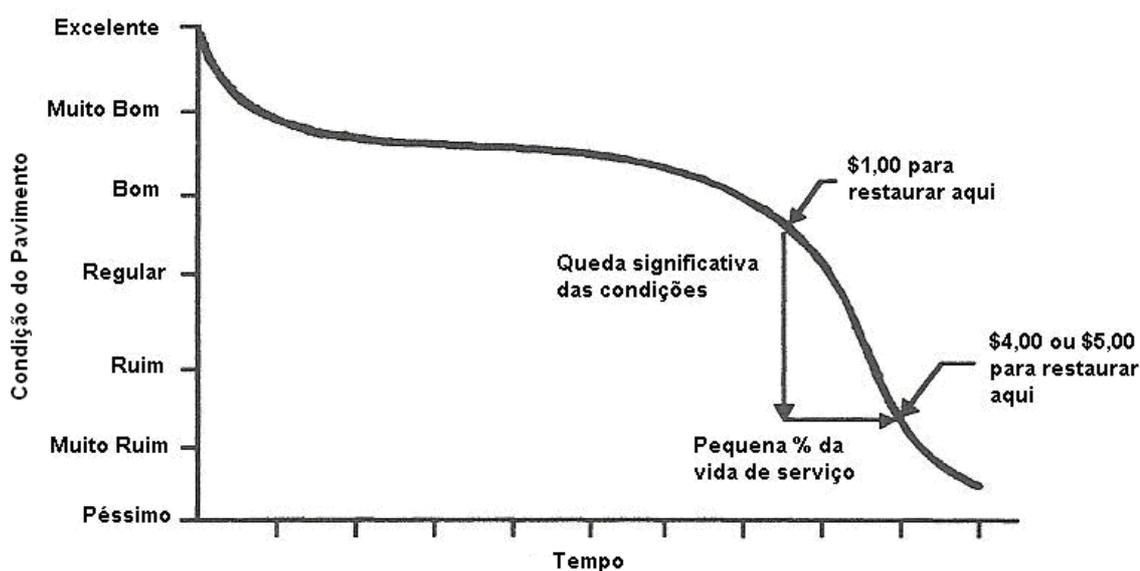
Figura 2.11 – Gráfico da condição do pavimento x tempo. SHAHIN (2005).

SHAHIN (2005) ilustra graficamente, através da Figura 2.11, como um pavimento, em geral, se deteriora com relação ao tempo, assim como o custo relativo de restauração em diversas ocasiões ao longo de sua vida. O mesmo gráfico orientou os estudos de diversos autores e organizações ao longo desta revisão bibliográfica, especialmente ICAO (1997), FAA (2006a) e TRANSPORT CANADA (2007).

O gráfico da Figura 2.11 traduz a opinião de WELLS e YOUNG (2004) de que durante os primeiros 75% de sua vida, o desempenho dos pavimentos é relativamente estável. É durante os 25% restantes que o pavimento começa a deteriorar-se rapidamente. O desafio dos SGPA e de outros SGP está na previsão de quando os pavimentos chegarão aos 75% de sua vida útil, e o mais importante, não permitir que esse patamar seja ultrapassado, evitando, dessa forma, sua perda total.

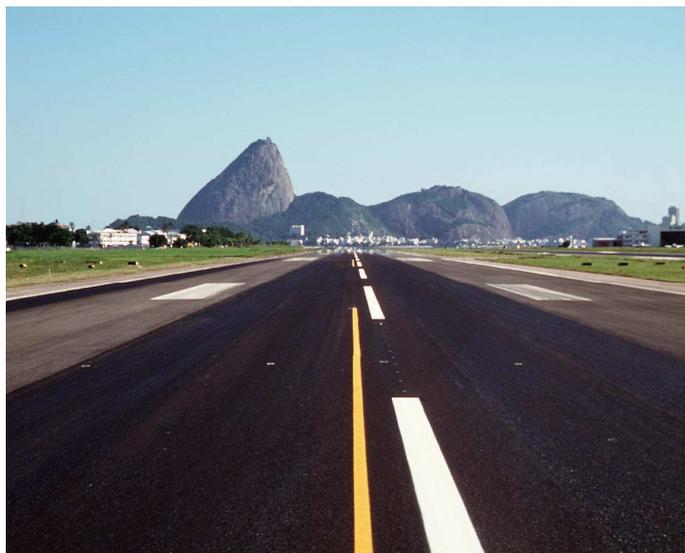
Figura 2.12 – Camada Porosa de Atrito aplicada no Aeroporto Santos Dumont, Rio de Janeiro. BR DISTRIBUIDORA (2005).

Tal redução é de suma importância quando se trabalham com pistas de aeroportos, especialmente aquelas destinadas aos pousos e as decolagens de aeronaves. Um exemplo de aplicação de CPA pode ser verificado na pista principal do Aeroporto Santos Dumont, no Rio de Janeiro, conforme se apresenta na Figura 2.12.

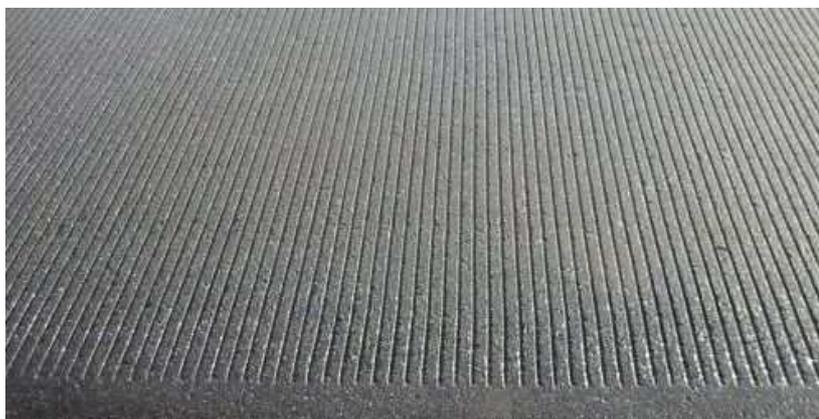
Figura 2.13 – *Grooving* em pavimento aeroportuário.

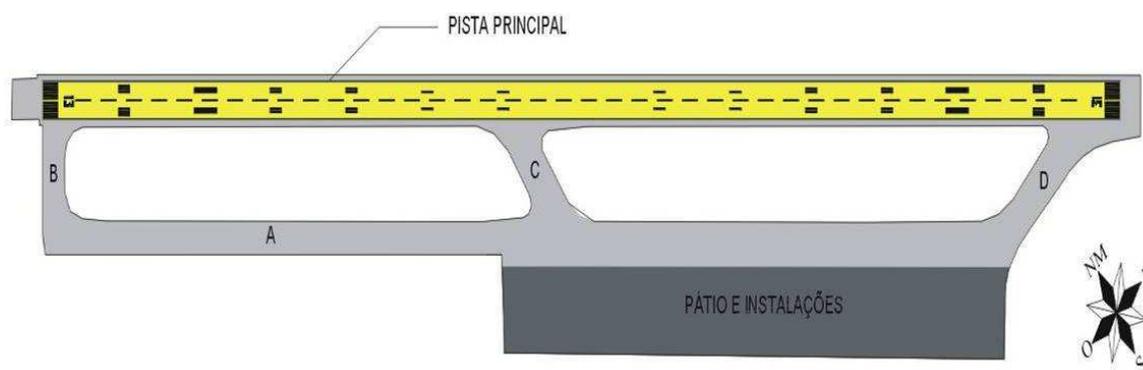
Figura 3.2 – Configuração inicial da Base do Cocorote.

O sistema de pistas da Base do Cocorote, inaugurado em dezembro de 1943, conforme relato de OLIVEIRA e LAVÔR (2007), após seis meses do início de sua construção, possuía a configuração apresentada na Figura 3.2. As instalações, o pátio de estacionamento e as pistas de taxiamento das aeronaves – *taxiways* A (*Alfa*), B (*Bravo*), C (*Charlie*) e D (*Delta*) estavam localizados na região sul da área patrimonial.

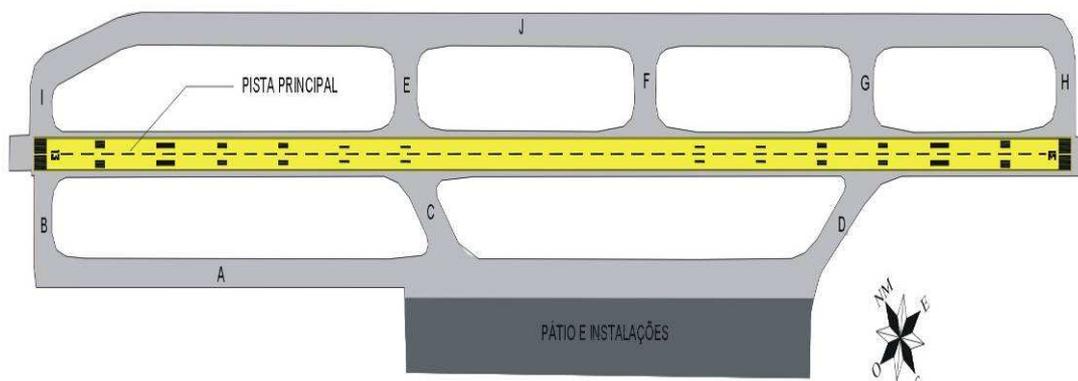
Figura 3.4 – Complexo de pistas do Aeroporto Pinto Martins, em 1963.

necessidade de construção de novas pistas de taxiamento – *taxiways* E (*Echo*), F (*Foxtrot*), G (*Golf*), H (*Hotel*), I (*India*) e J (*Juliatt*), passando à configuração mostrada na Figura 3.4.

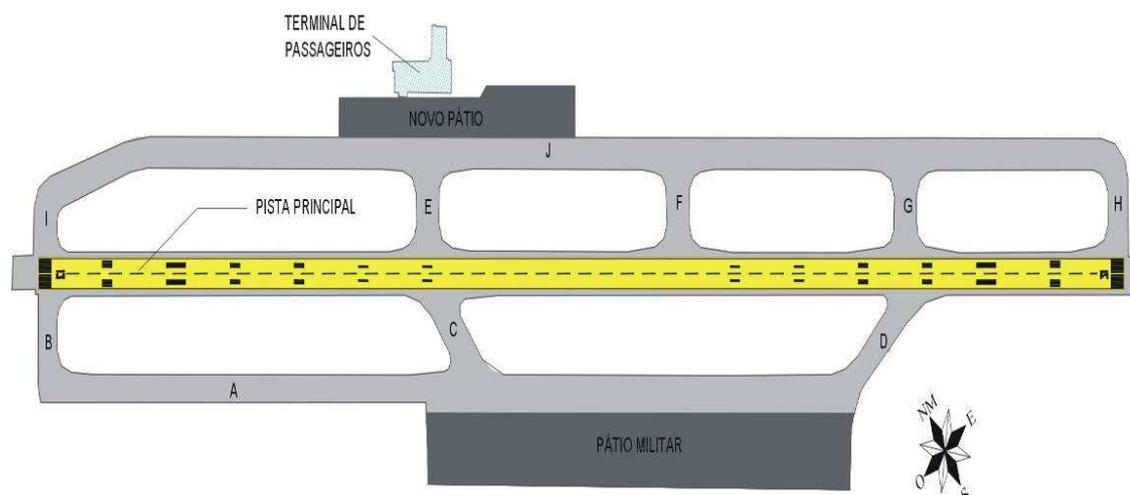
Figura 3.6 – Complexo de pistas do Aeroporto Pinto Martins, em 1966.

A disposição dos novos terminal de passageiros e pátio de estacionamento de aeronaves apresenta-se na Figura 3.6.

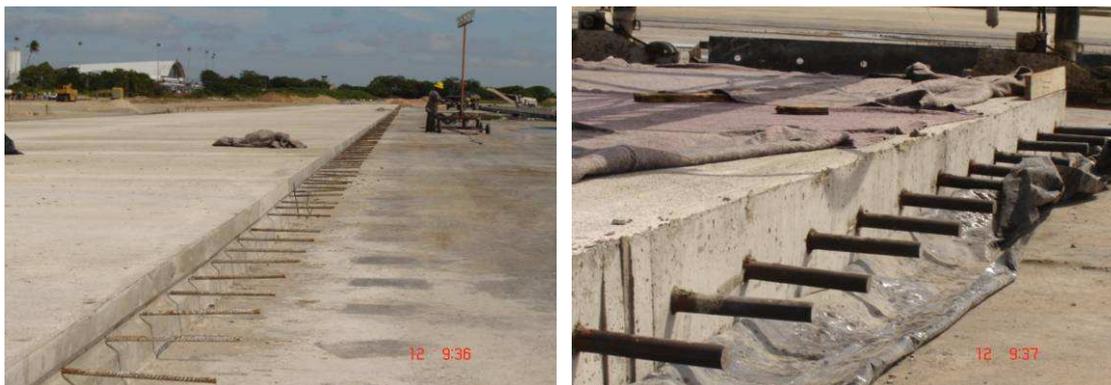
Figura 4.2 – Placas de concreto armado do Pátio 3.

Para ASHFORD e WRIGHT (1992), os pavimentos rígidos podem possuir placas de concreto do tipo armado ou protendido com a finalidade de controlar e minimizar os efeitos danosos de trincas e promover uma transferência do carregamento entre as placas. As imagens da Figura 4.2 mostram exemplos de placas de concreto armado aplicados no pavimento rígido do pátio do novo Terminal de Logística de Cargas – TECA do Aeroporto Internacional de Fortaleza – Pátio 3.

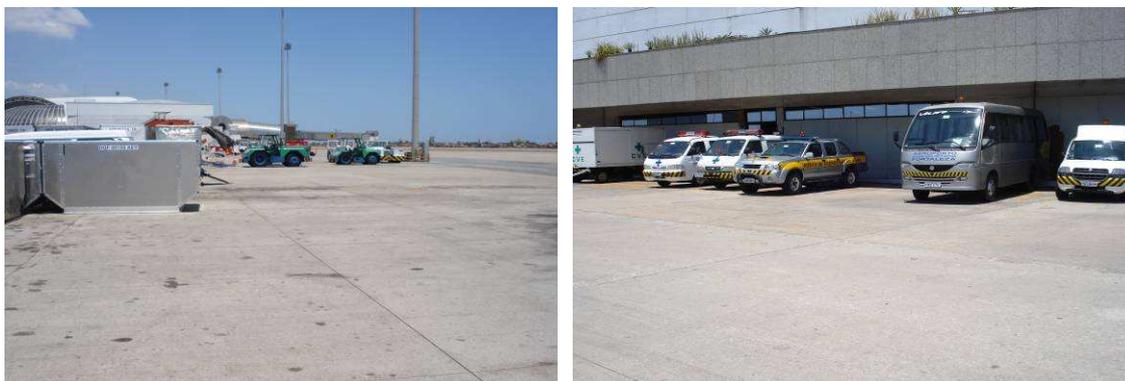
Figura 4.3 – Pavimento rígido em áreas do Aeroporto Internacional de Fortaleza.

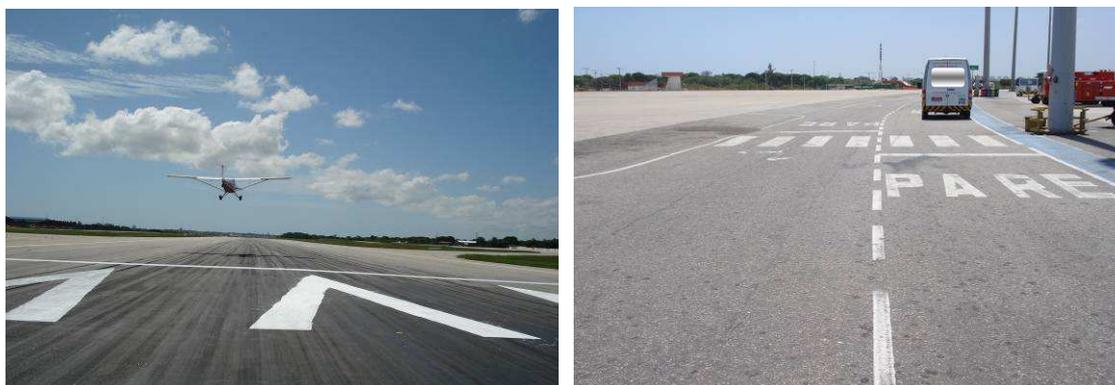
Figura 4.5 – Pavimento flexível em áreas do Aeroporto Internacional de Fortaleza.

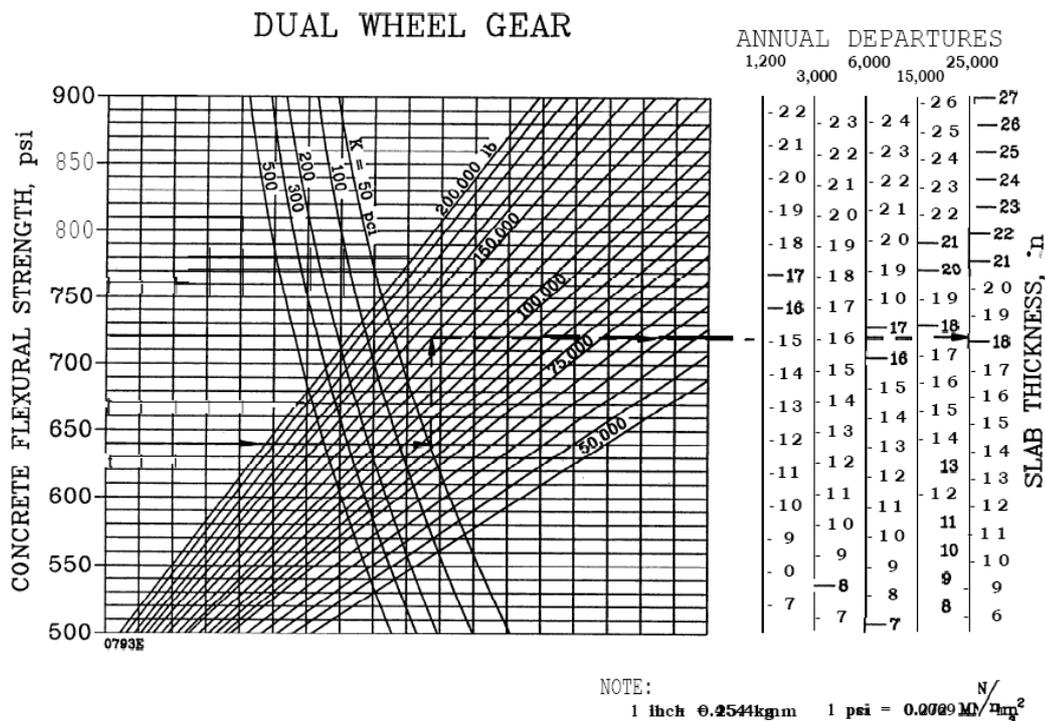
Figura 4.6 – Modelo de ábaco utilizado pela FAA para dimensionamento de pavimentos rígidos e aeronave de roda dupla. FAA (1995a).

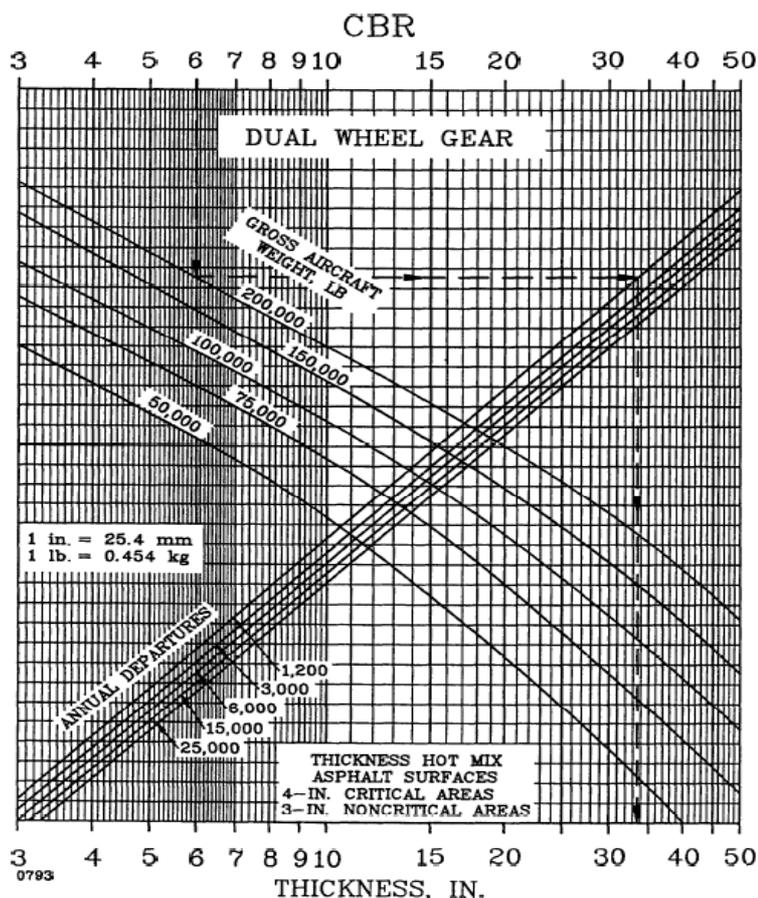
Figura 4.7 – Modelo de ábaco utilizado pela FAA para dimensionamento de pavimentos flexíveis e aeronave de roda dupla. FAA (1995a).

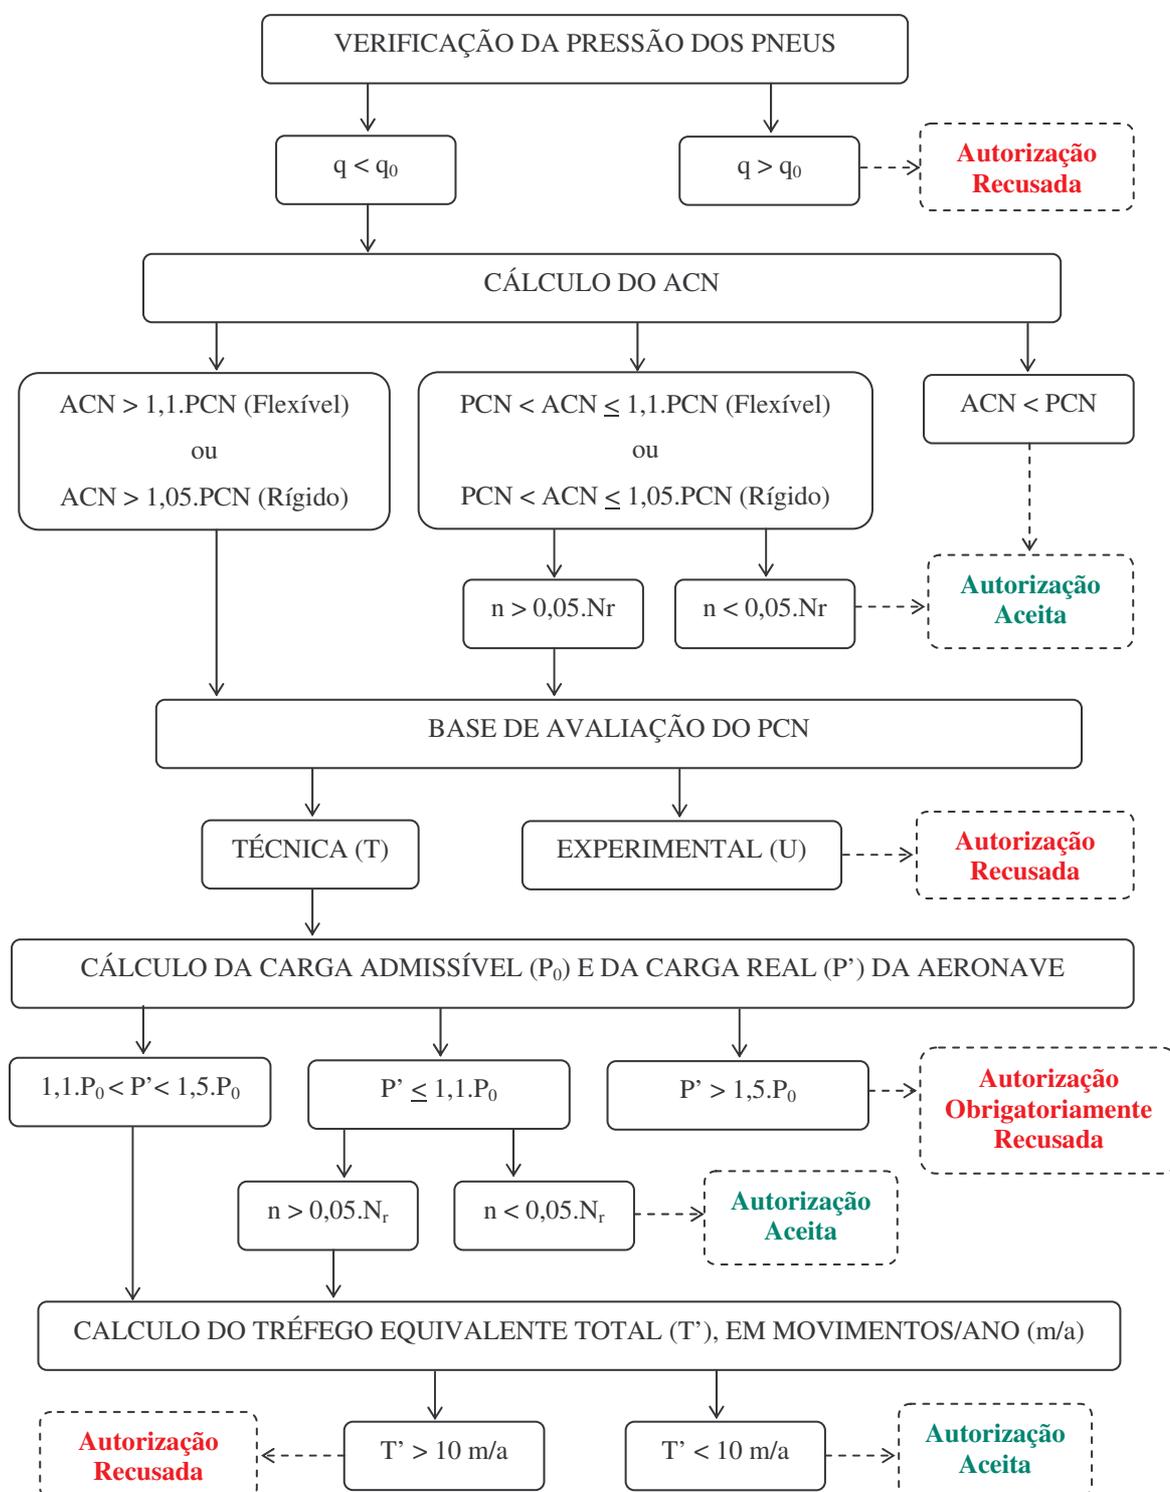
Figura 4.8 – Fluxo de análise de sobrecargas. DGAC (1999).

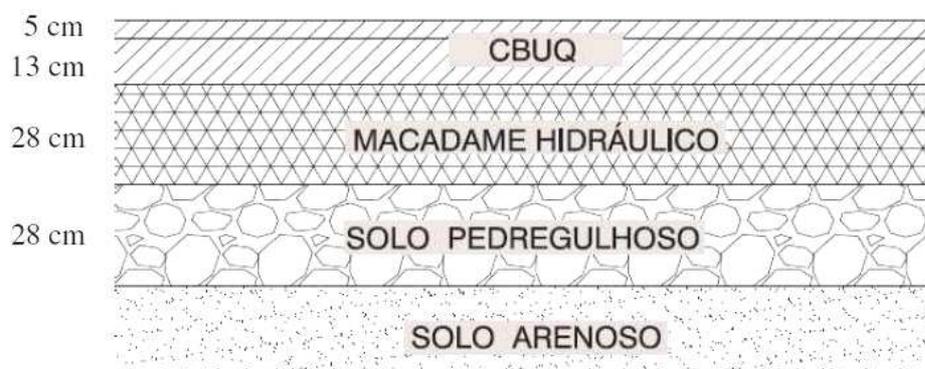
Figura 4.9 – Seção transversal da pista de pousos e de decolagens do Aeroporto Internacional de Fortaleza. DIRENG (1991).

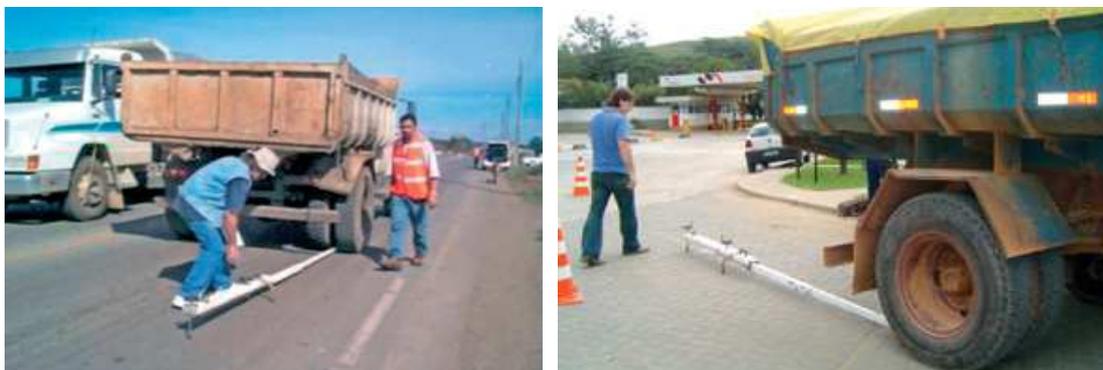
Figura 4.10 – Viga Benkelman. BERNUCCI *et al.* (2007).

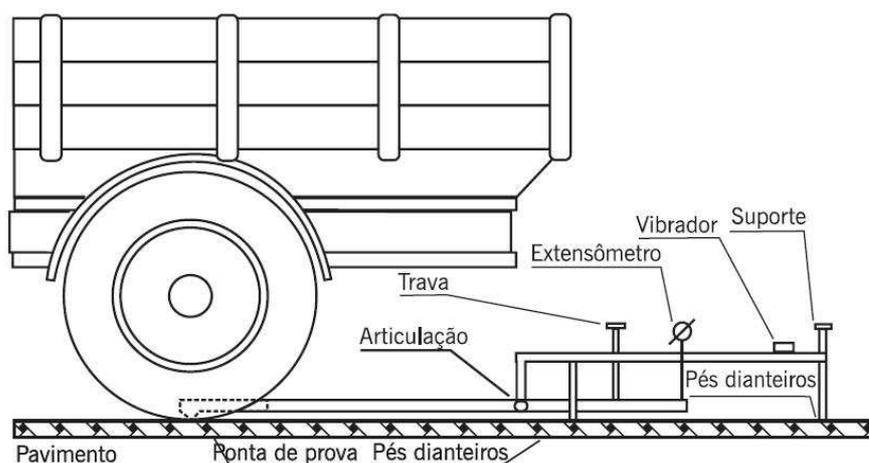
Figura 4.11 – Esquema de medida da Viga Benkelman. DNER (1994).

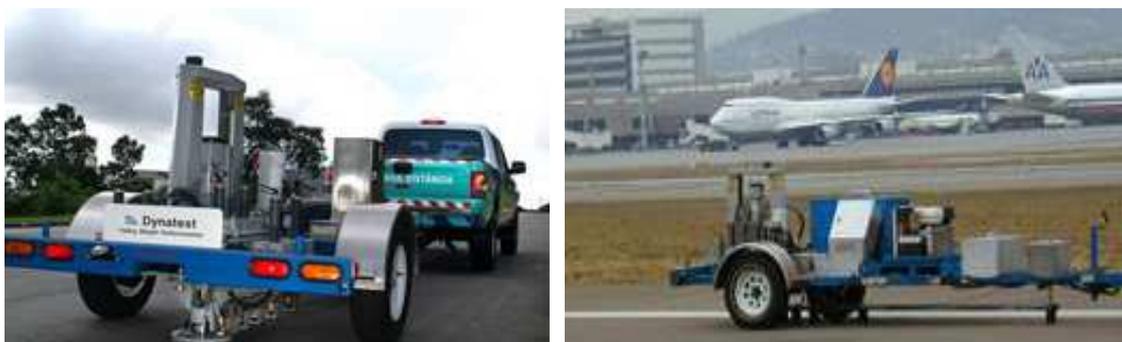
Figura 4.12 – *Falling Weight Deflectometer* – FWD. DYNATEST (2008c).

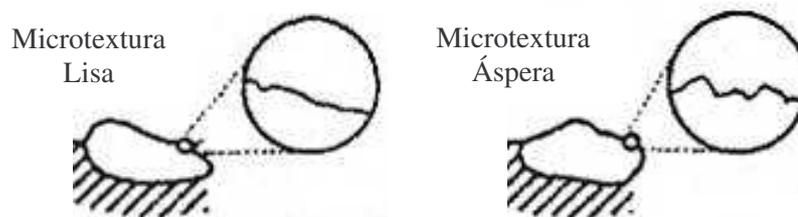
Figura 5.1 – Tipos de microtextura – lisa e áspera. KAZDA e CAVES (2000).

Uma superfície com microtextura áspera ou rugosa, para KAZDA e CAVES (2000), permite uma penetração substancial de uma película fina de água, proporcionando um nível geral de atrito alto. Por sua vez, uma superfície com uma microtextura lisa ou polida possui propriedades deficientes de penetração de uma película fina de água. O nível geral de atrito, para esse tipo de microtextura, geralmente apresenta baixos resultados.

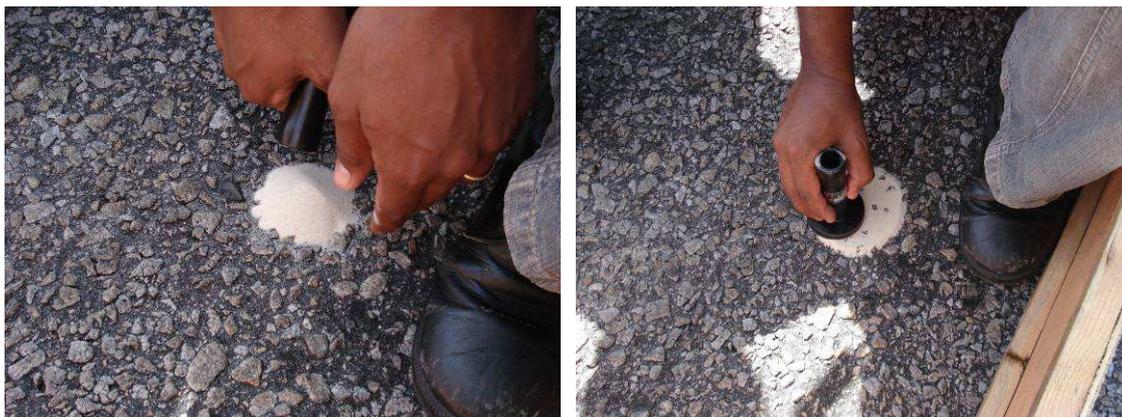
Figura 5.5 – Espalhamento da areia na textura da superfície.

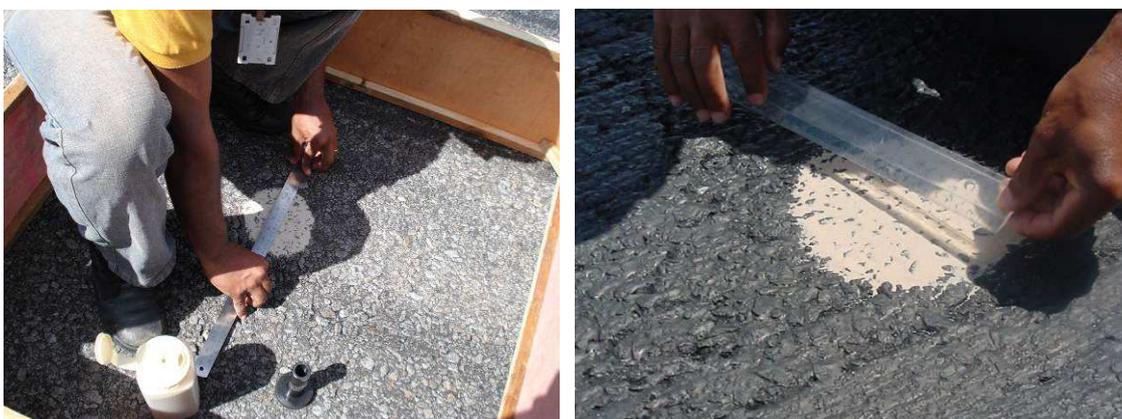
Figura 5.6 – Medição do círculo de areia na textura da superfície.

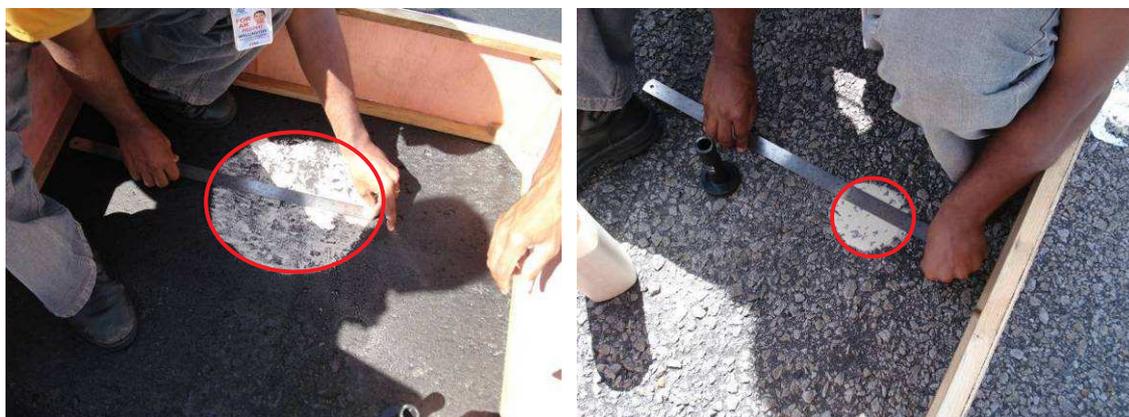
Figura 5.7 – Superfície com macrotextura fechada e aberta.

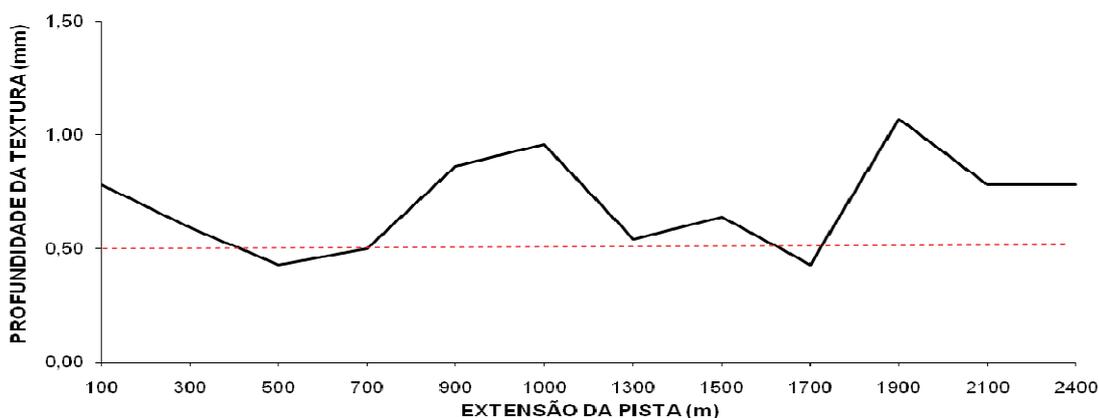
Figura 5.10 – Gráfico da profundidade média da mancha de areia na pista de pousos e de decolagens, em 1990.
