UNIVERSIDADE FEDERAL DO CEARÁ
PROGRAMA DE MESTRADO EM ENGENHARIA DE TRANSPORTES

**PROPOSIÇÃO DE ESTRATÉGIAS DE MANUTENÇÃO DE PAVIMENTOS
AEROPORTUÁRIOS BASEADAS NA MACROTEXTURA E NO ATRITO:
ESTUDO DE CASO DO AEROPORTO INTERNACIONAL DE FORTALEZA**

**Dissertação submetida ao Programa de
Mestrado em Engenharia de Transportes
(PETRAN) da Universidade Federal do
Ceará (UFC), como parte dos requisitos para
obtenção do Título de Mestre em Engenharia
de Transportes.**

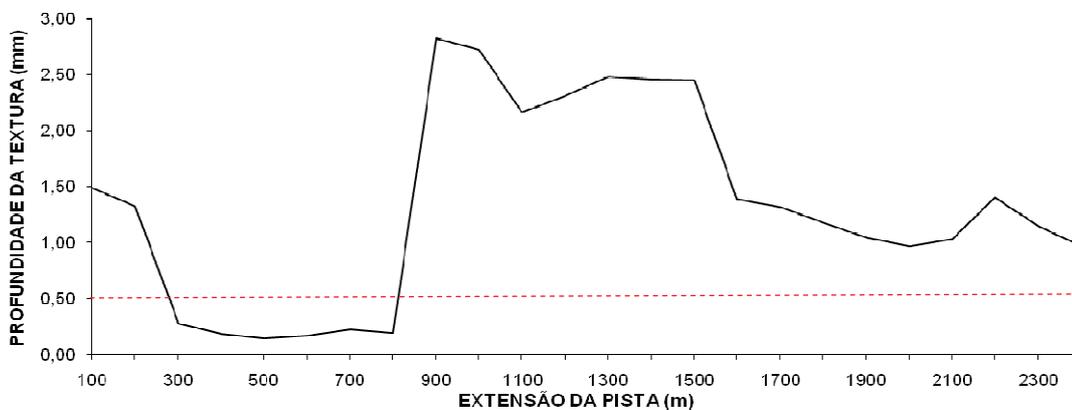
Figura 5.11 – Gráfico da profundidade média da mancha de areia na pista de pousos e de decolagens, em 2005.

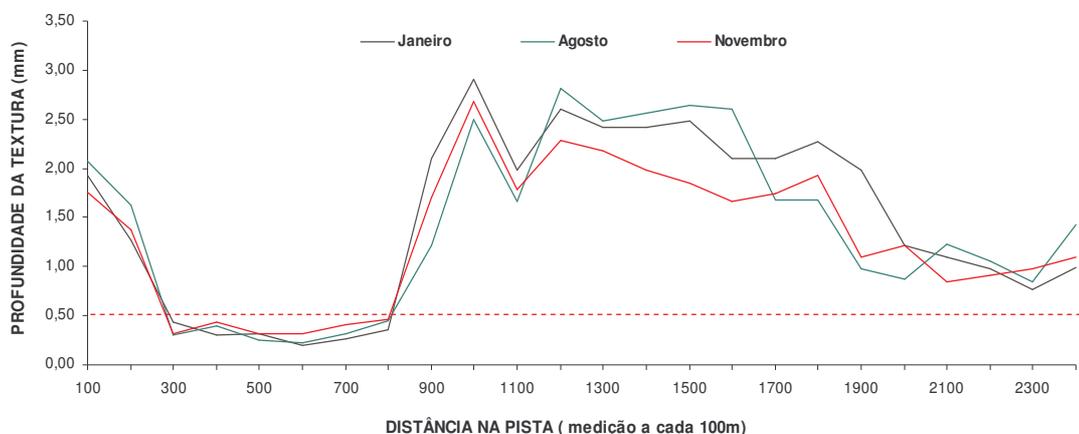
**Figura 5.12** – Gráfico da profundidade média da mancha de areia na pista de pousos e decolagens, em 2007.

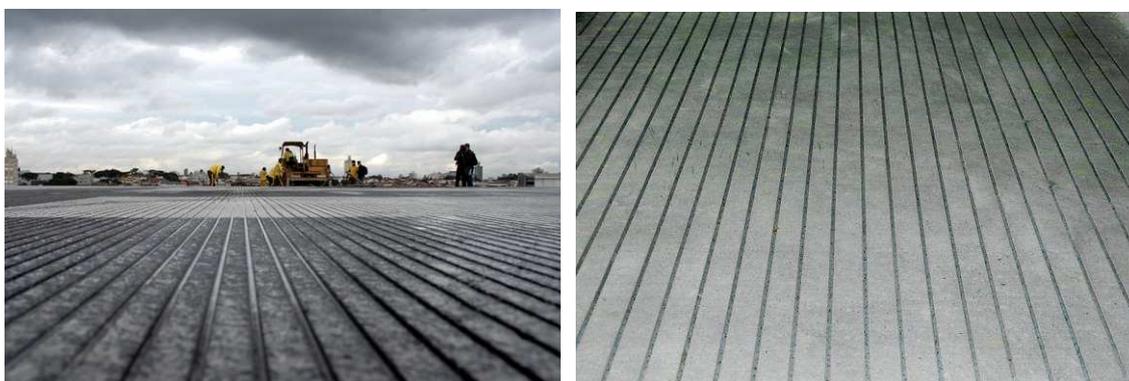
Figura 5.14 – Exemplos de *grooving* em pavimentos aeroportuários. AGÊNCIA BRASIL (2008) e AGMAP (2008).

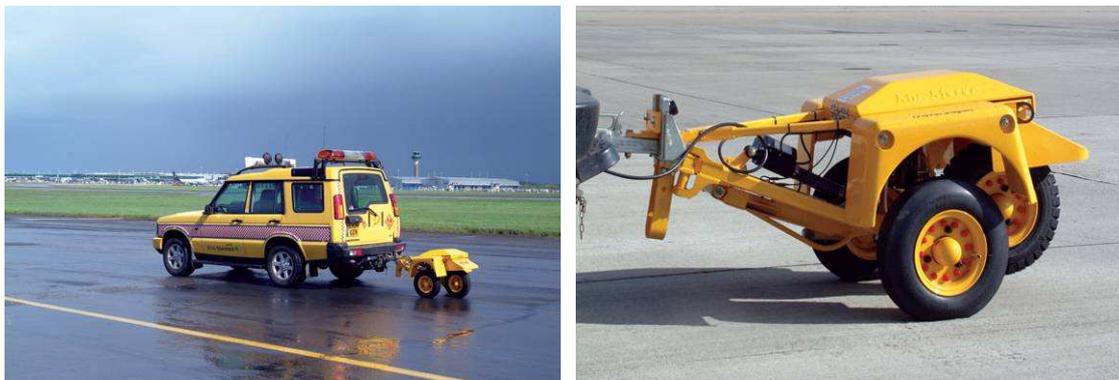
Figura 5.15 – Equipamento *Mu-Meter*. DOUGLAS EQUIPMENT (2008).

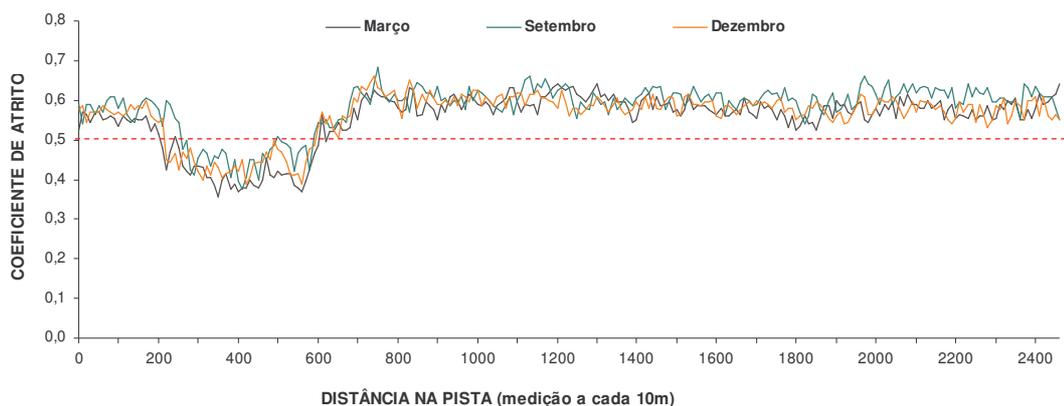
Figura 5.17 – Gráfico dos valores de coeficiente de atrito na pista de pousos e de decolagens, em 2007.

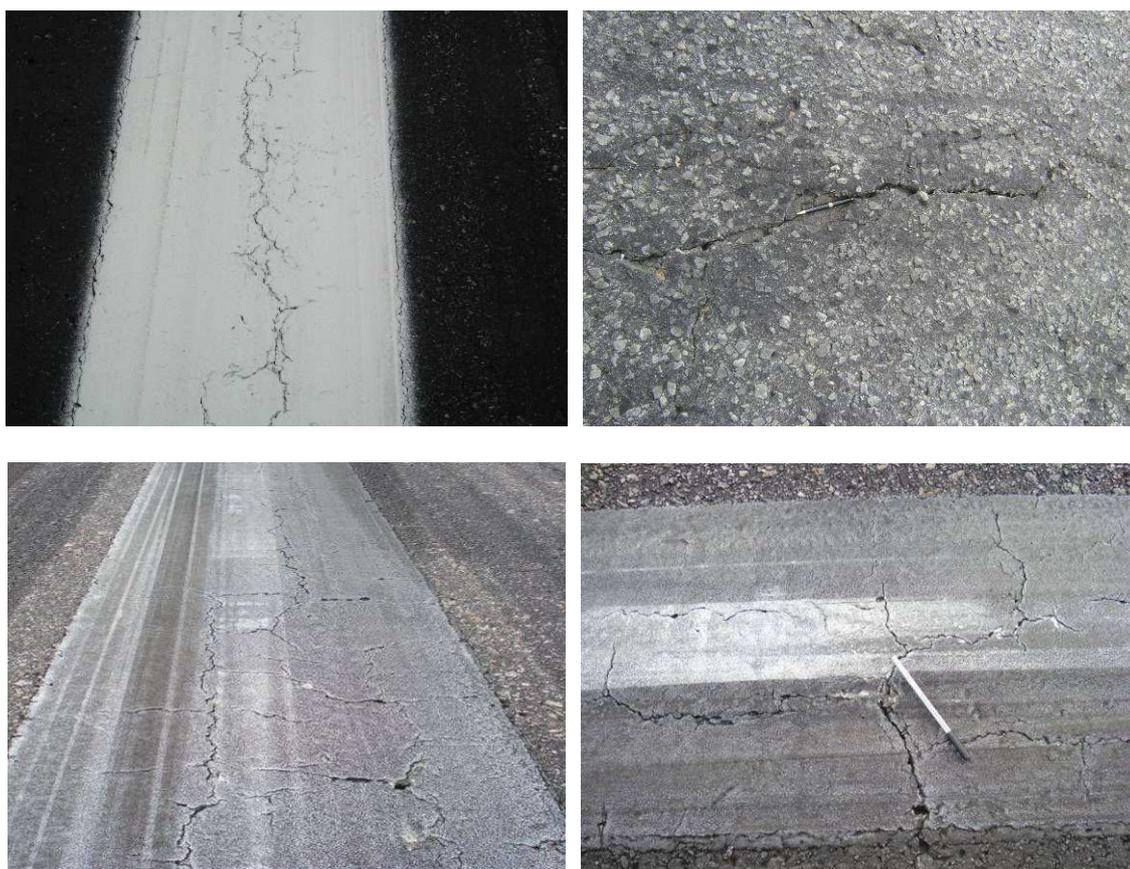
Figura 5.19 – Trincas longitudinais e transversais.

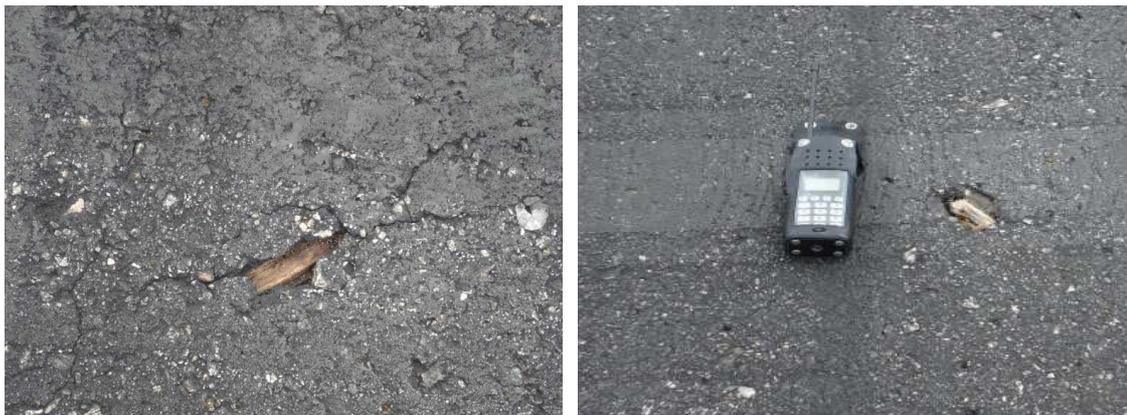
Figura 5.20 – Contaminação por presença de material orgânico.

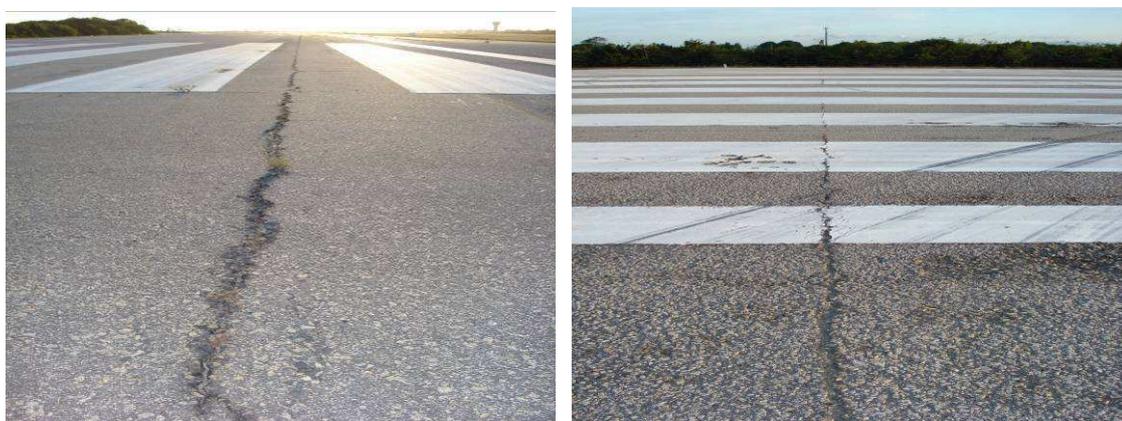
Figura 5.21 – Trincas de reflexão nas cabeceiras da pista

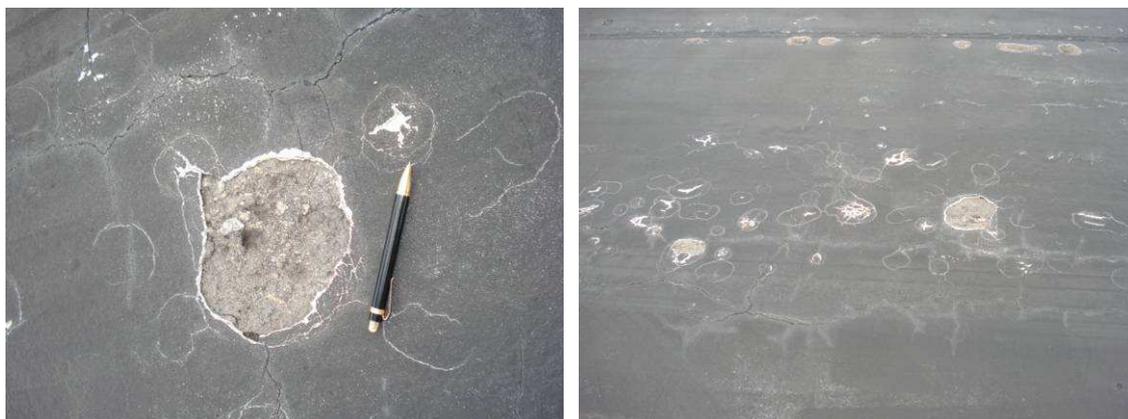
Figura 5.22 – Desgastes

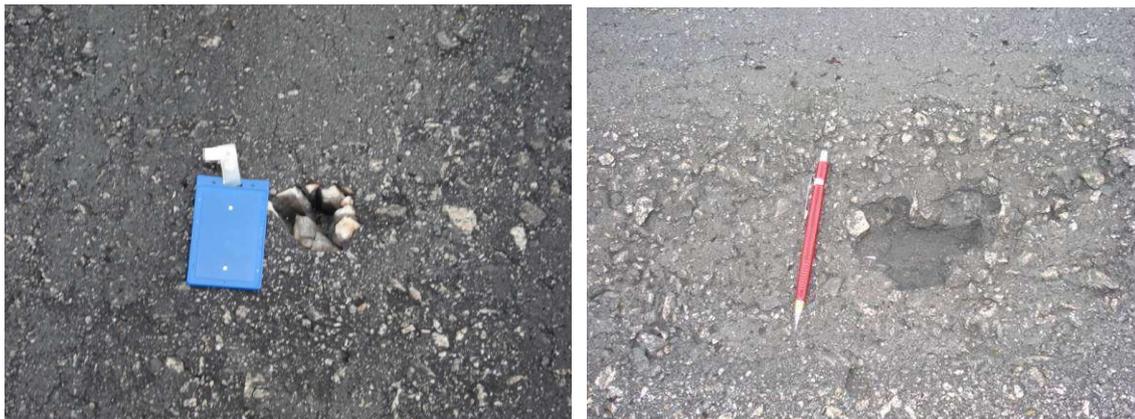
Figura 5.23 – Desagregações.

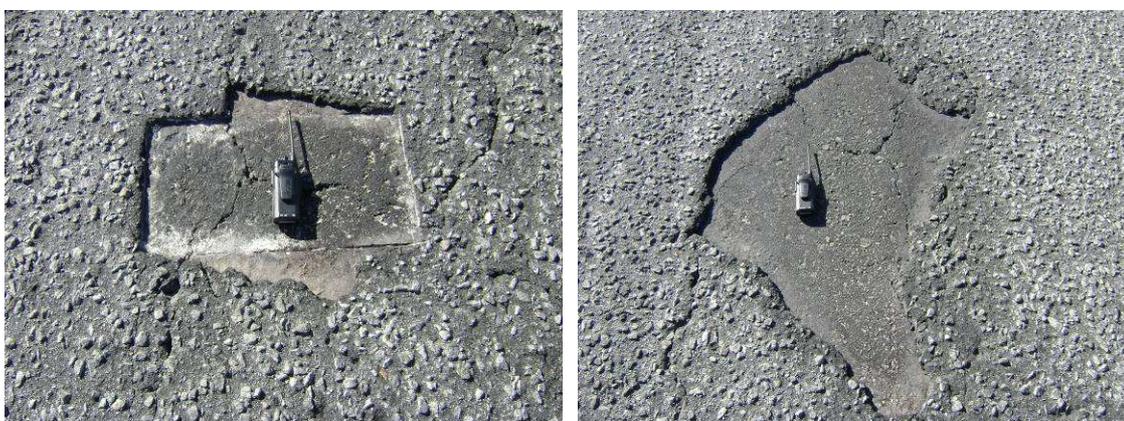
Figura 5.24 – Buracos

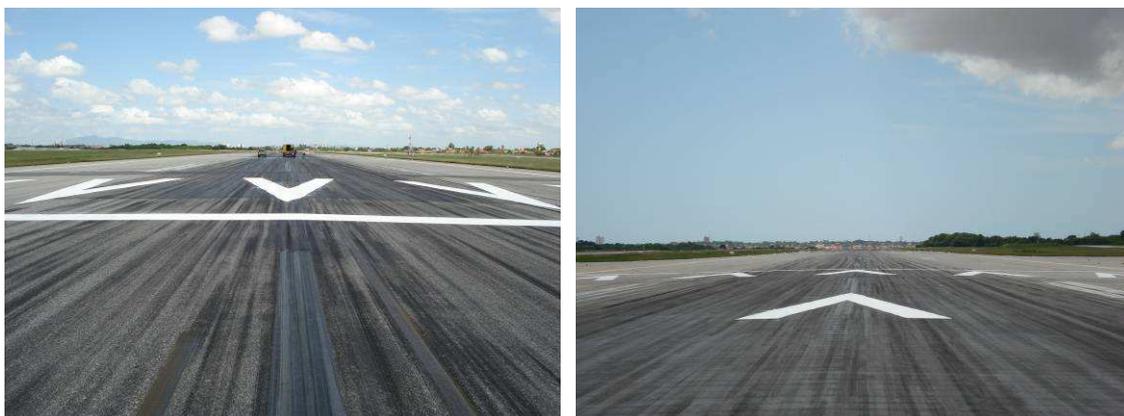
Figura 5.25 – Impregnação de borracha

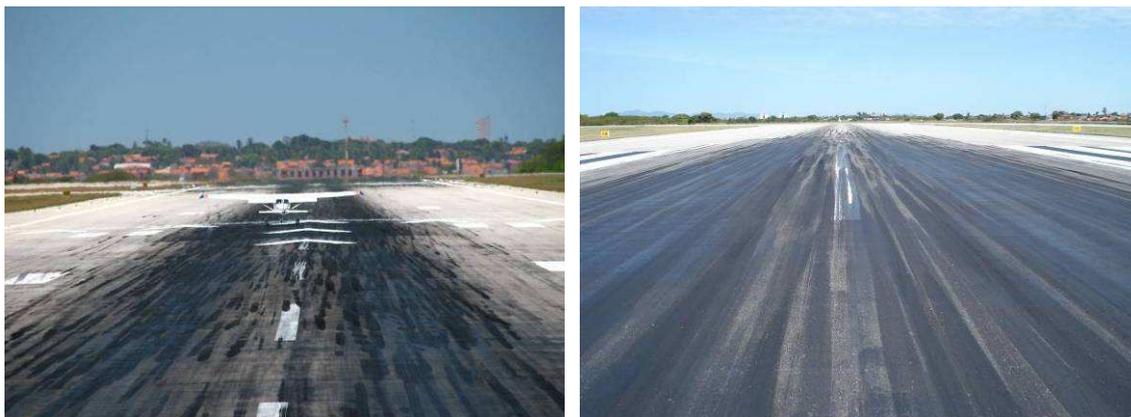
Figura 5.26 – Borracha impregnada na superfície da pista de pousos e de decolagens.

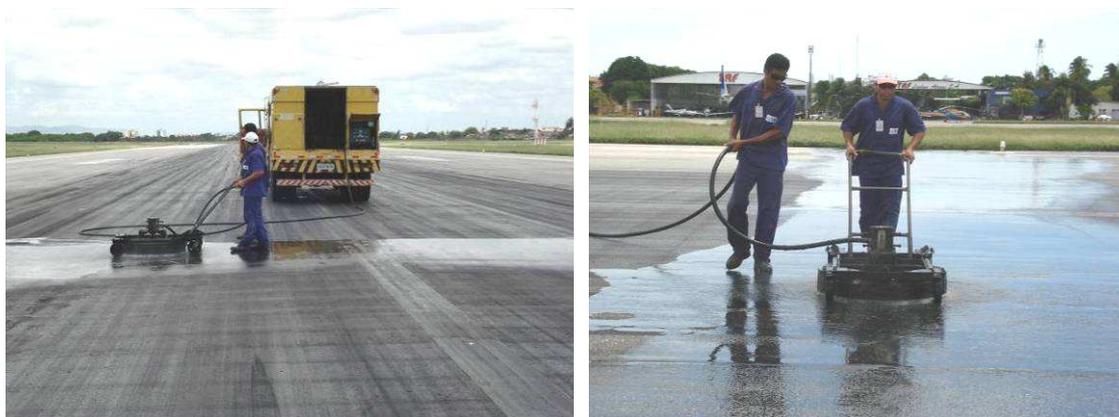
Figura 5.27 – Serviços de remoção de borracha com jato de água de alta pressão.

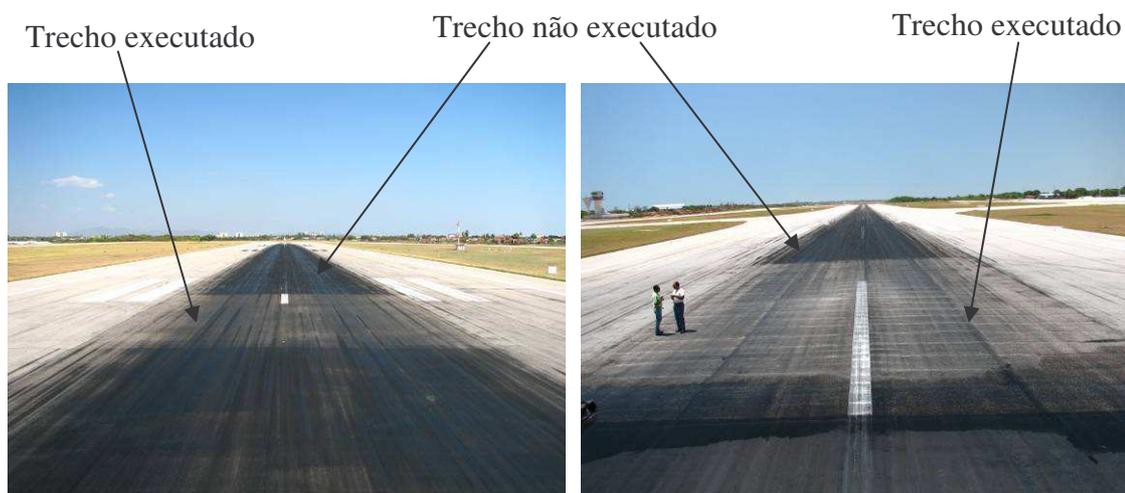
Figura 5.28 – Áreas da pista de pousos e de decolagens, com e sem a execução dos serviços de remoção da borracha acumulada.

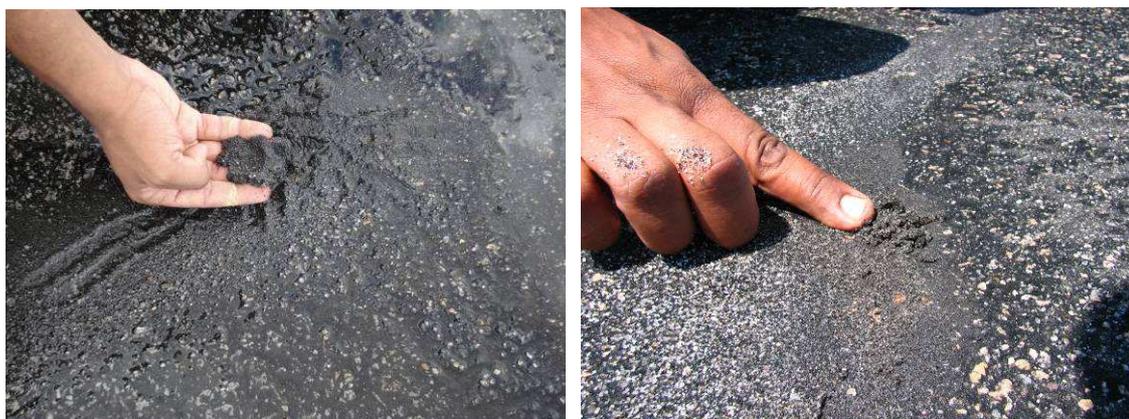
Figura 5.29 – Resíduos de borracha retirada da pista de pousos e de decolagens.

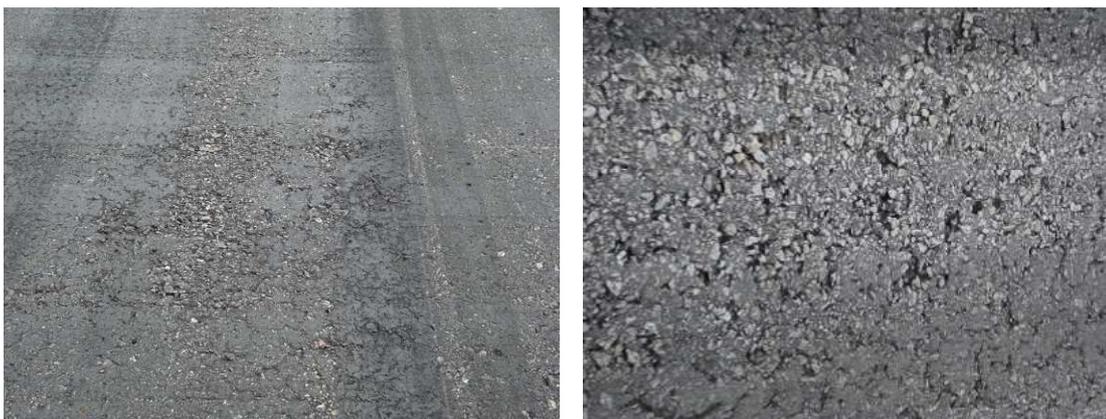
Figura 5.30 – Deterioração da superfície da pista de pousos e de decolagens ocasionada pelos serviços de remoção de borracha.

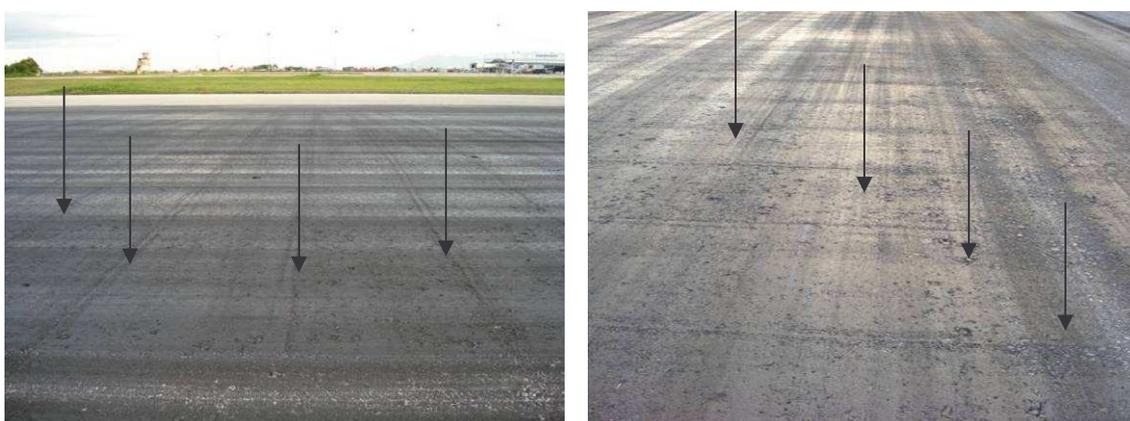
Figura 5.31 – Danos provocados na pista de pousos e de decolagens pelos equipamentos de remoção de borracha.

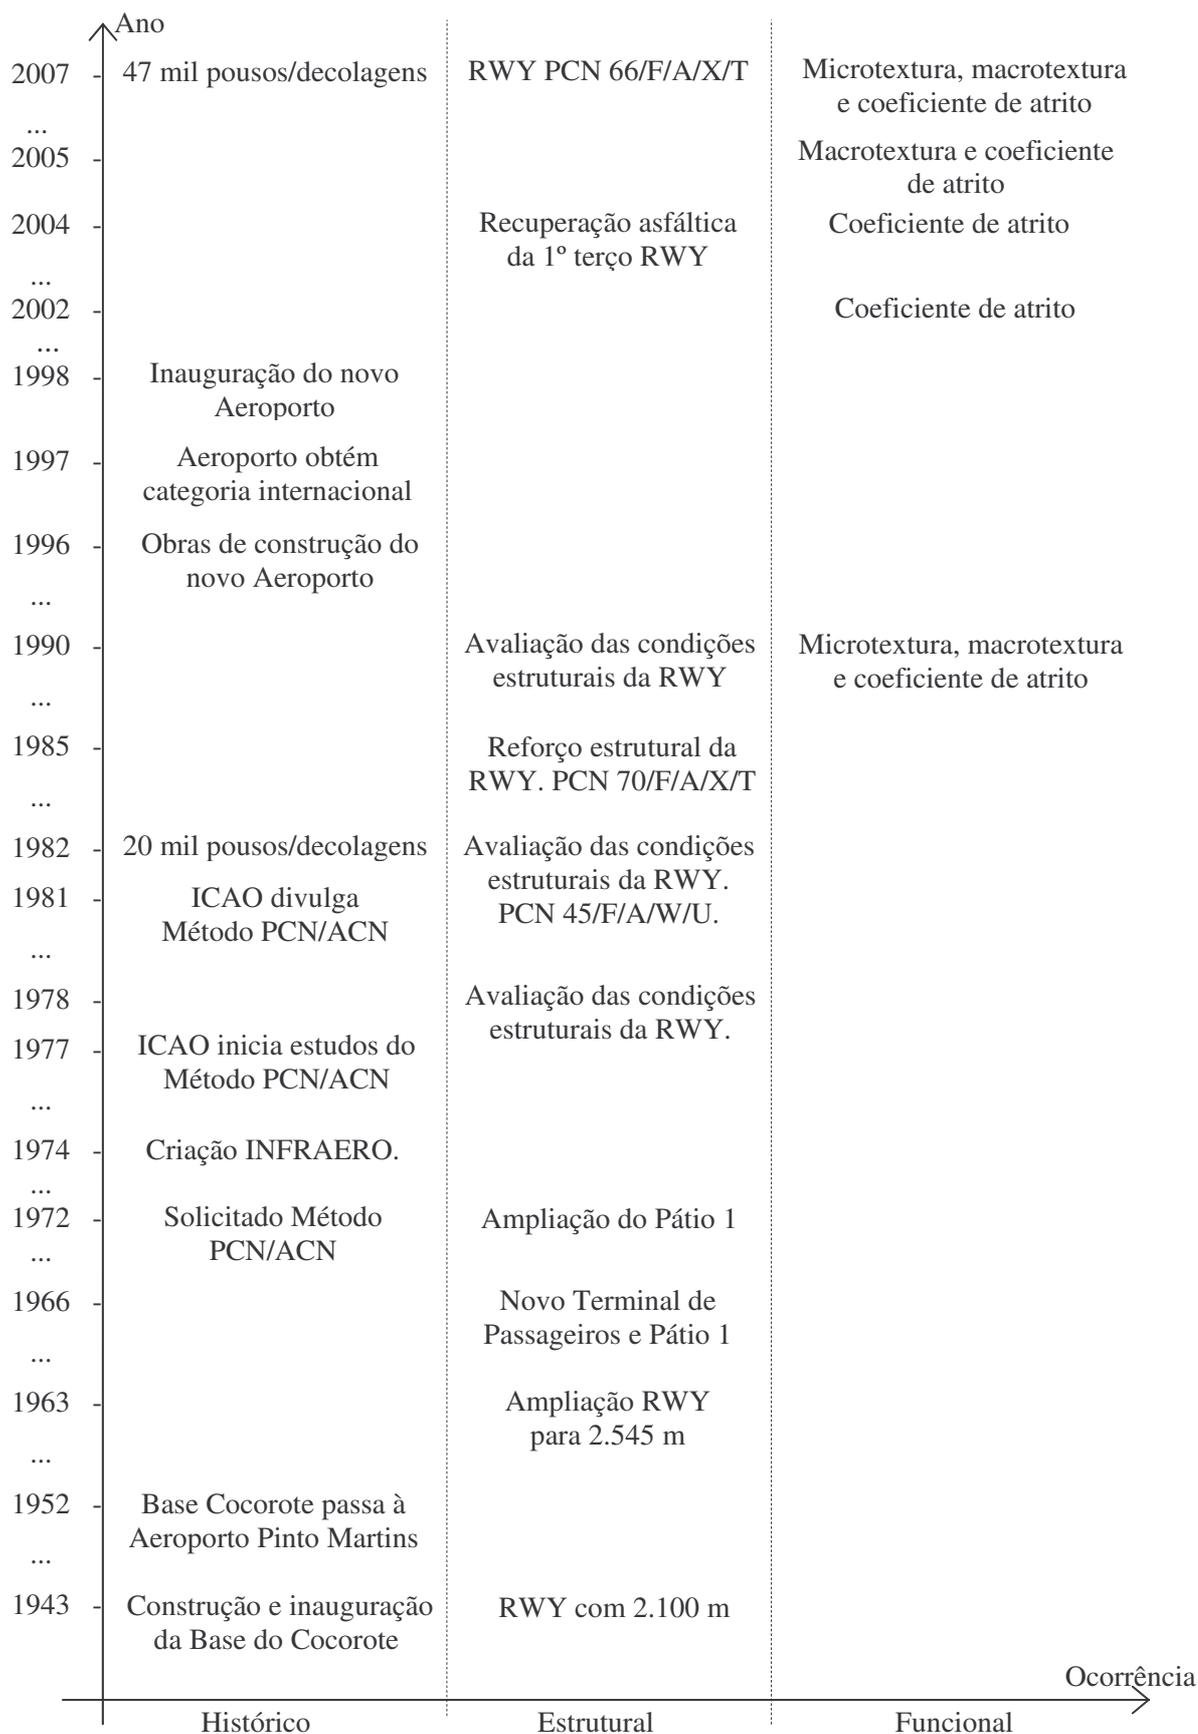
Figura 6.1 – Gráfico-resumo das ocorrências no Aeroporto Internacional de Fortaleza.

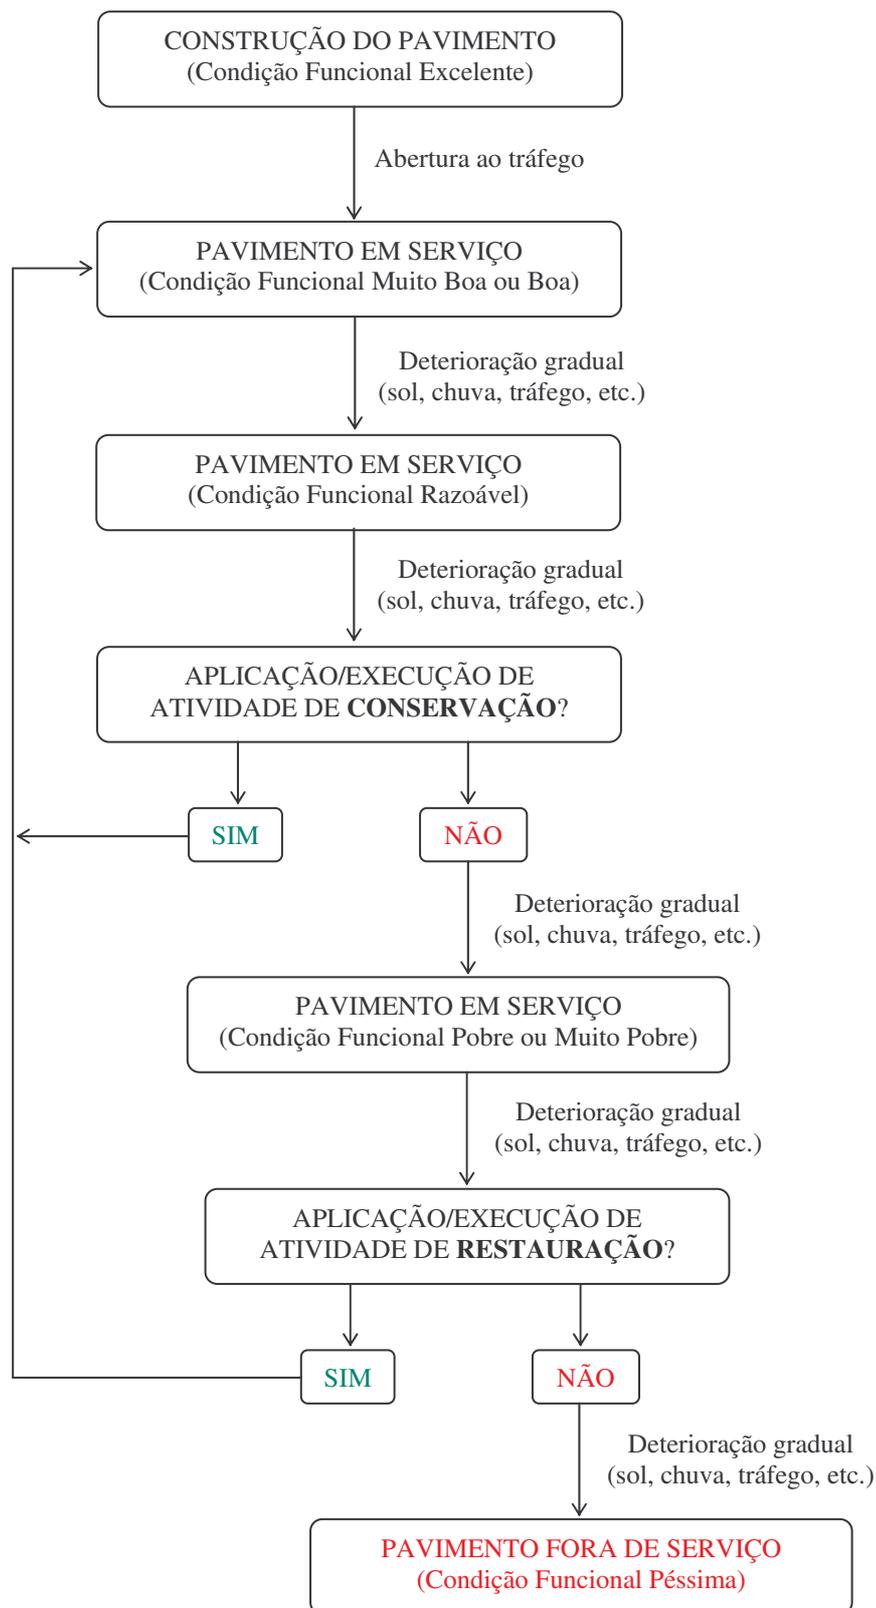
Figura 6.2 – Fluxograma da evolução da vida em serviço de um pavimento.

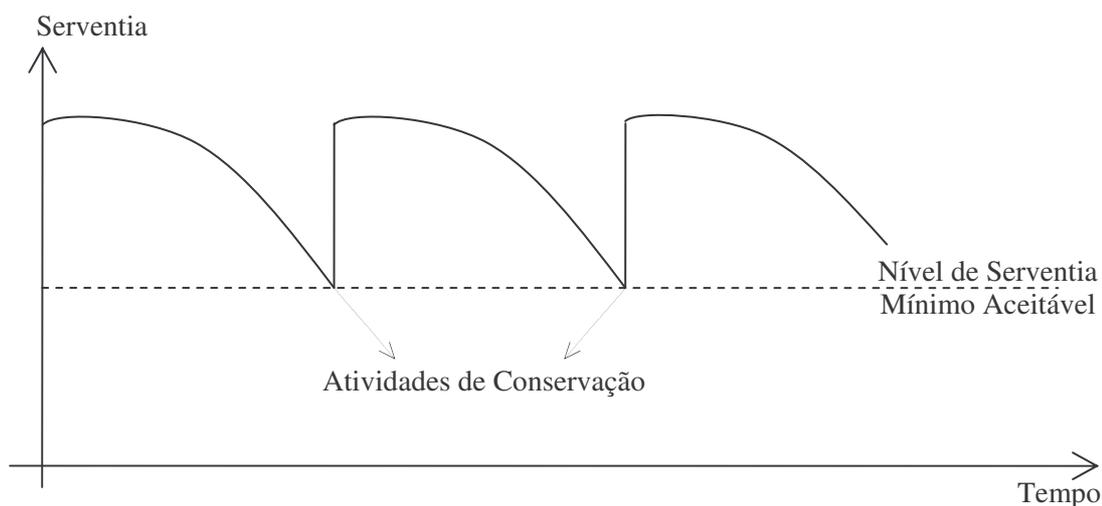
Figura 6.3 – Gráfico da serventia-desempenho. CAREY e IRICK (1960) – Adaptado.
