VOLUME III

**CADASTRO
PATRIMÔNIO
EDIFICADO
FORTALEZA
CENTRO**

**MINISTÉRIO
DE ESPORTE
E TURISMO**

CADASTRO DO PATRIMÔNIO EDIFICADO FORTALEZA CENTRO

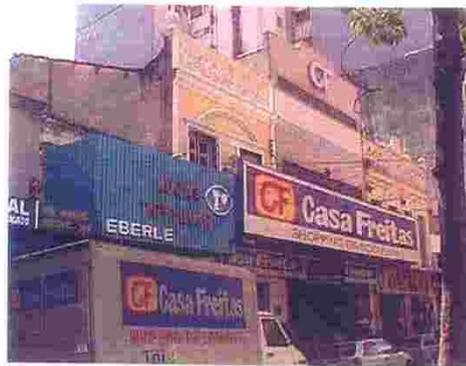
Fachada

Edifício de dois pavimentos com duas fenestrações no pavimento superior que provavelmente seriam originariamente rebatidas no pavimento térreo, possuindo hoje duas amplas aberturas com portas de correr. Possui cornija balaustrada, cornija, frisos retos e semi-circulares, pináculos e cunhais ressaltados, compondo um belo e gracioso conjunto.

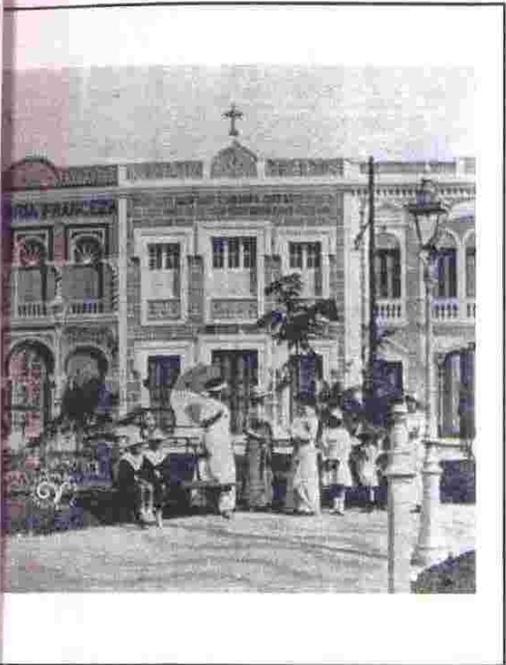
Registro histórico

Edifício em dois pavimentos com drenagem de águas pluviais embutida. Tem a sua parte superior bastante conservada com suas fenestraçãoes originais. Possui sua fachada ricamente decorada com marcação despécie imitando cantaria, varandas com balcão contínuo balaustrado, janelas com molduras ricamente decoradas, platibanda ornada com elementos geométricos e ensimada por coroamentos, central com elementos florais e laterais limpos.

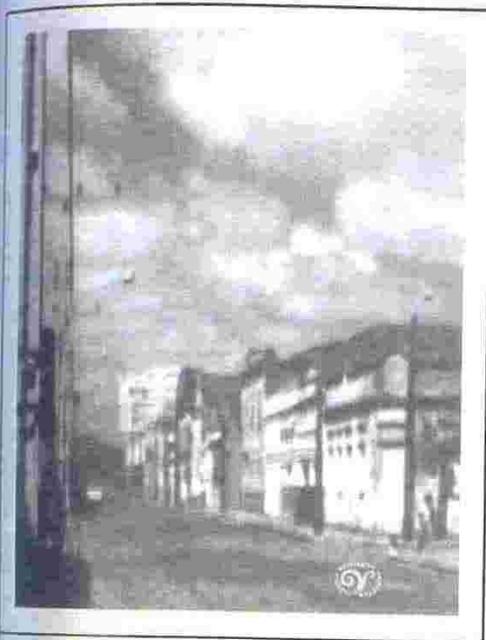
Registro histórico

Edificação de pavimento único, possuindo elementos arquitetônicos de composição simples, como cornijas, molduras nas portas e janelas, guarda-corpo com coroa no chanfro da esquina e na fachada da Rua Avelino. Apresenta fenestração original e drenagem pluvial embutida.

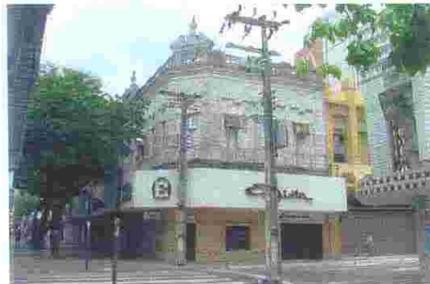
Fachada

Edifício de dois pavimentos com drenagem de águas pluviais embutida, ricamente decorado, com fenestração original no pavimento superior, molduras por elegantes molduras e guarnecidas por guarda-corpo de ferro fundido. Possui platibanda vazada de elementos geométricos conformada por cornijas, e marcação de espécie imitando cantaria em sua fachada. Destacam-se na esquina e no centro do edifício frontões triangulares recortados preenchidos por volutas em baixo relevos, compostos por cornija sob dentículos e coruchêu ao centro arrematando-o.
