UNIVERSIDADE FEDERAL DO CEARÁ
PROGRAMA DE MESTRADO EM ENGENHARIA DE TRANSPORTES

**APLICAÇÃO E ADAPTAÇÃO DA METODOLOGIA PAVER PARA
PAVIMENTOS URBANOS DO CAMPUS DO PICI NA CIDADE DE
FORTALEZA**

**Dissertação submetida ao Programa de
Mestrado em Engenharia de Transportes
(PETRAN), da Universidade Federal do
Ceará (UFC), como parte dos requisitos para
a obtenção do Título de Mestre em Ciências
(M. Sc.) em Engenharia de Transportes.**

2006

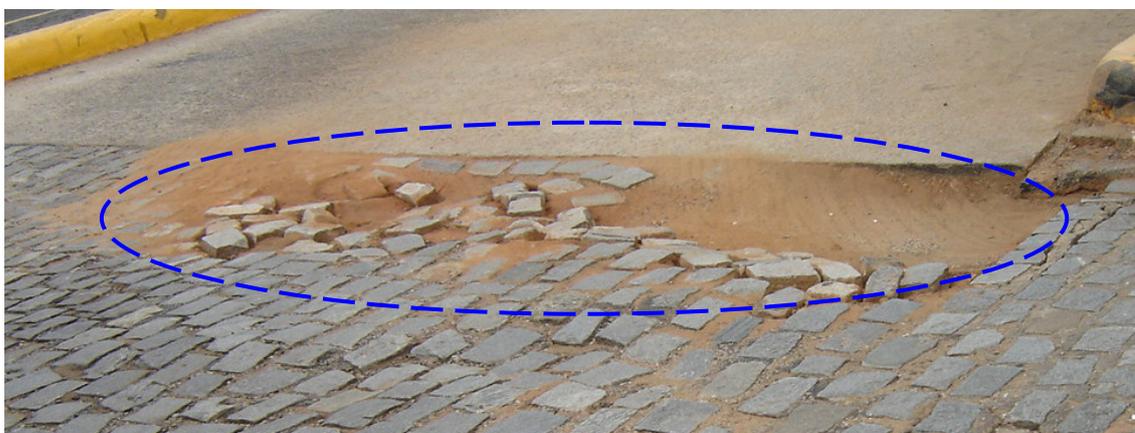
Consiste na separação dos blocos de paralelepípedos do conjunto que formavam inicialmente através do arrancamento dos elementos poliédricos devido a ação do tráfego e a falha na junção dos elementos.

Posteriormente ocorre o agravamento da condição geral do pavimento com a saída de mais blocos, sendo necessária a imediata restauração deste trecho, Figuras 3.26 e 3.27.

Figura 3.26: Arrancamento das Pedras nos Paralelepípedos

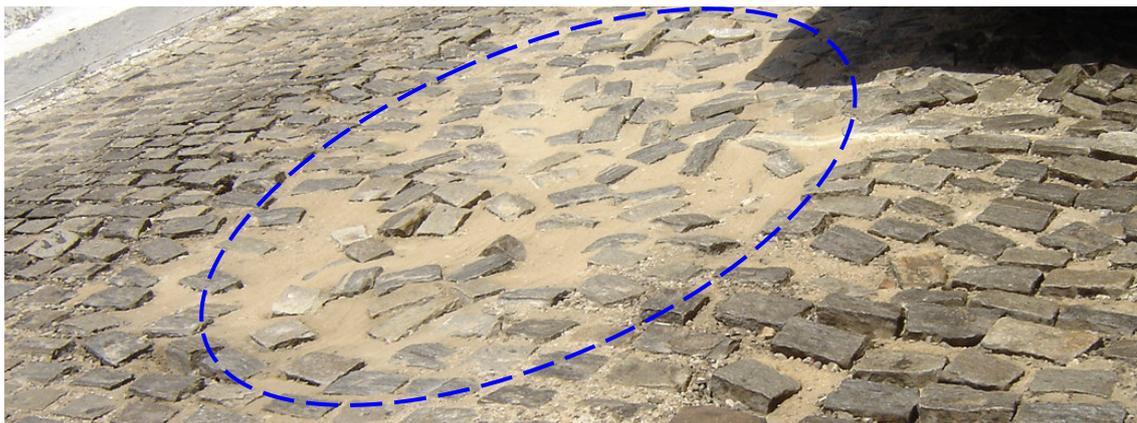
Figura 3.27: Paralelepípedos Soltos pela Ação do Tráfego

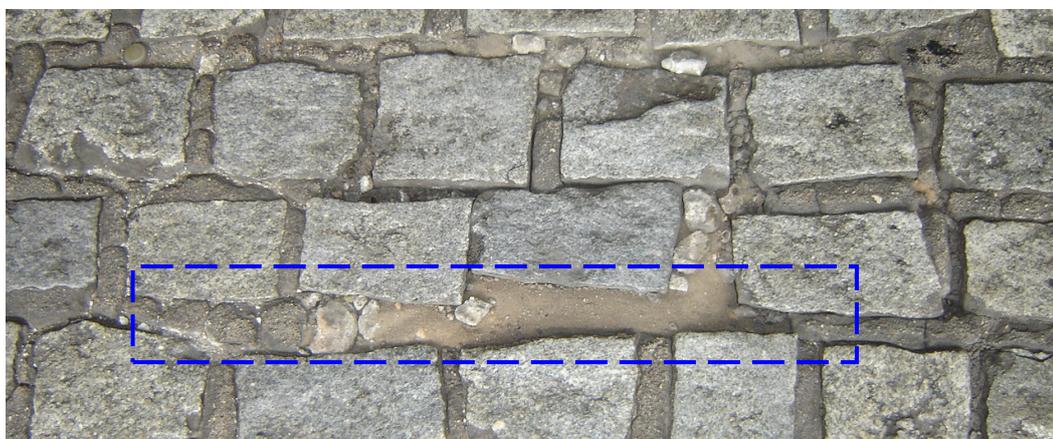
Esta falha ocorre quando os paralelepípedos se encontram muito asfastados, quando do preenchimento destes com o material de enchimento, facilitando a retirada do material que se encontra entre os blocos de paralelepípedos com o decorrer do tempo e da ação do tráfego, Figura 3.28.

Figura 3.28: Falha na Selagem nos Paralelepípedos

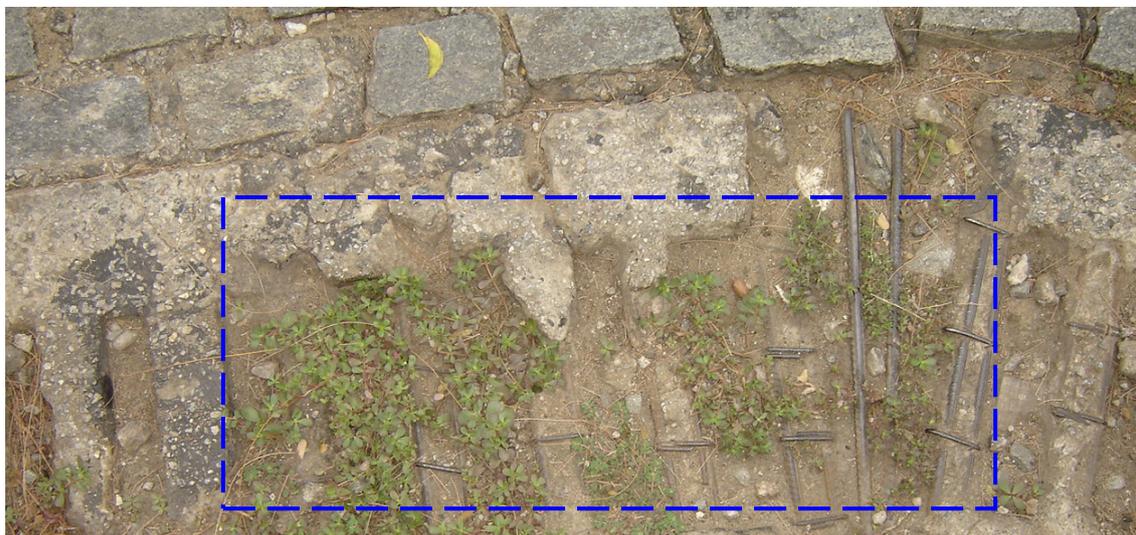
Este defeito ocorre em áreas onde ocorre pouca movimentação de veículos, como em acostamentos ou bordas das pistas, permitindo o aparecimento de vegetação.

Nestes pontos com o aumento da vegetação ocorrerá, posteriormente, a retirada de material das juntas dos paralelepípedos agravando-se o problema no local, e facilitando o arrancamento futuro dos blocos de paralelepípedos, Figura 3.29.

Figura 3.29: Aparecimento de Vegetação entre os Paralelepípedos

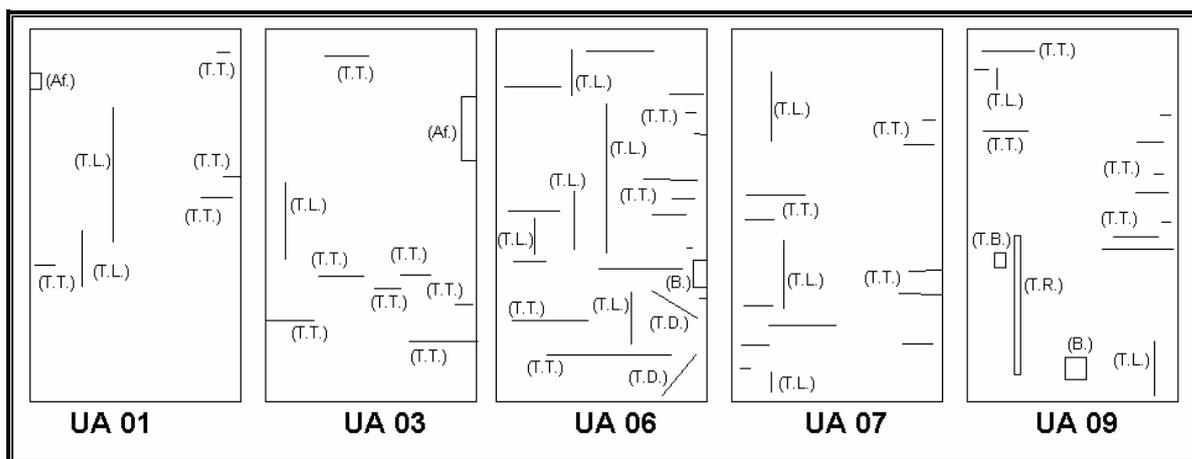
Figura 6.18: Esboço das UAs Analisadas da Seção 01

O esboço dos defeitos existentes nesta seção, para cada UA analisada, é exibido na Figura 6.18, sem escala definida, para que se possa ter a noção da posição dos defeitos ao longo da UA, conforme proposto em *USACE* (1982), que recomenda o esboço da UA em seus formulários de análise do pavimento.

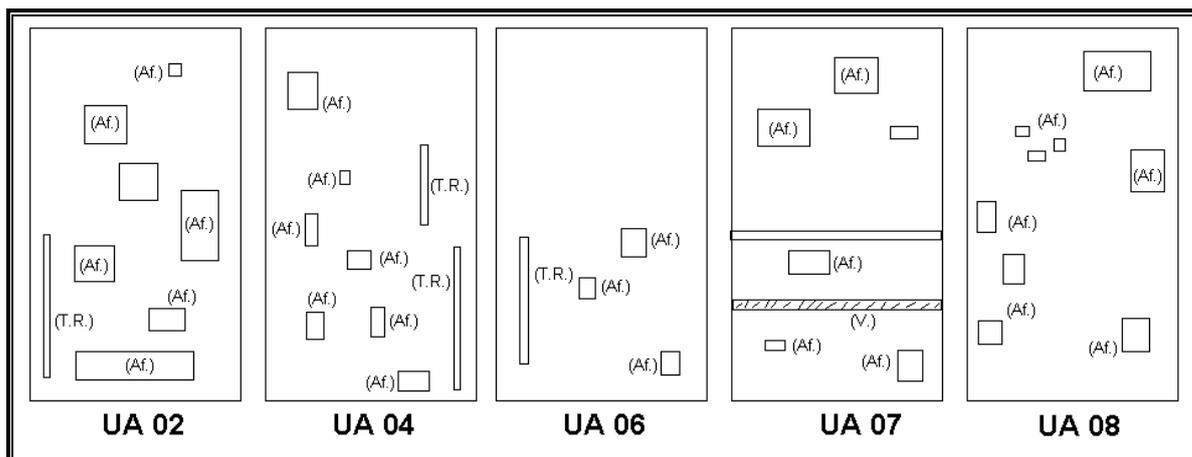
Figura 6.23: Esboço das UA's Analisadas da Seção 02

O esboço dos defeitos existentes nesta seção, para cada UA analisada, é exibido na Figura 6.23, sem escala, para que se possa ter a noção da posição dos defeitos ao longo da UA. Em *USACE* (1982), o esboço da UA avaliada é um dado relevante a análise do pavimento.

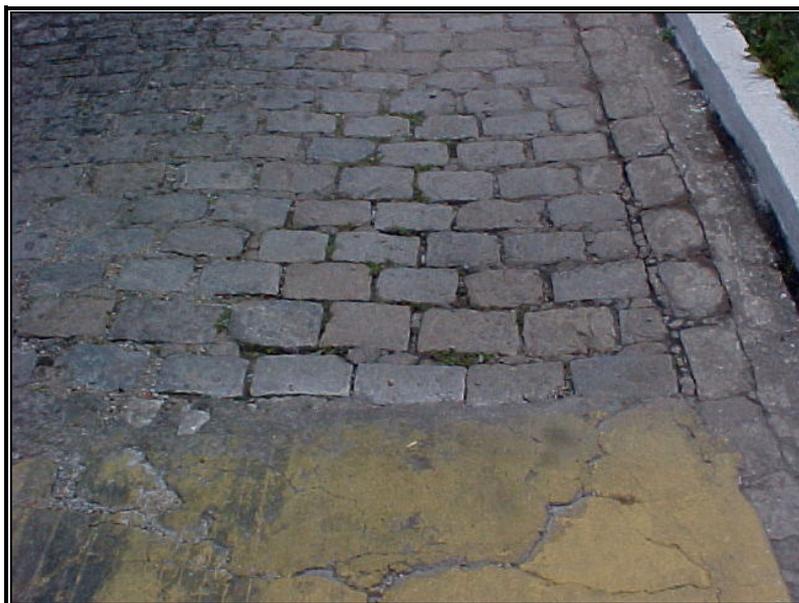
Figura 6.24: Afundamento Localizado da Seção 02.

O defeito mais comum, da relação da Tabela 6.3, que foi encontrado durante o levantamento da seção 02 é o afundamento localizado, observado na Figura 6.24.

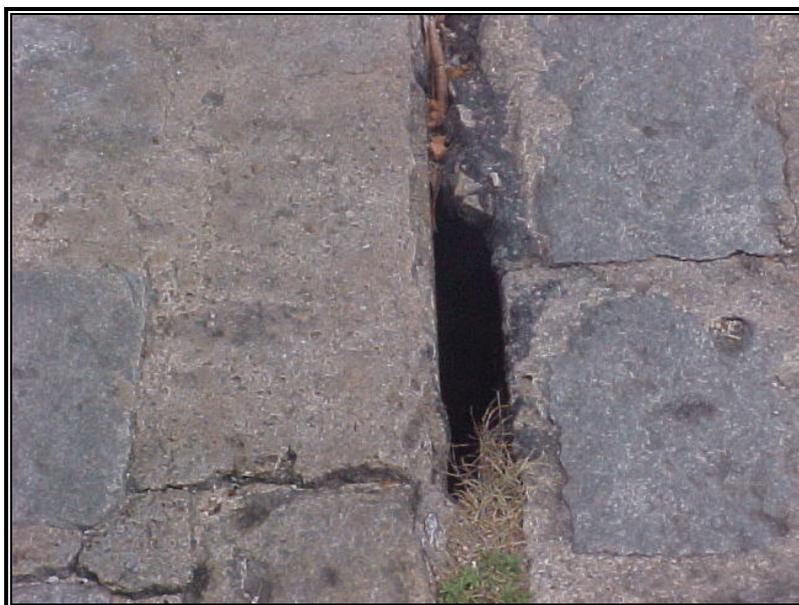
Figura 6.25: Falha na Vedação da Junta da Ponte com Calçamento

Um defeito específico da via analisada foi a falha na vedação da junta da ponte com o calçamento de paralelepípedos, vista em detalhe na Figura 6.25.

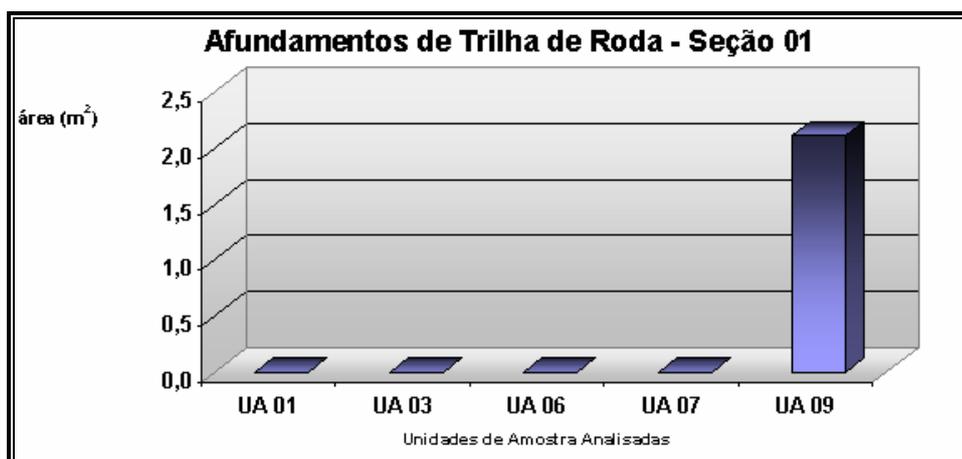
Figura 6.32: Afundamento de Trilha de Roda na Seção 01

Na seção 01 foi registrado um afundamento de trilha de roda no pavimento, com baixa severidade, localizada nas UA 09, cuja área total é mostrada na Figura 6.32.

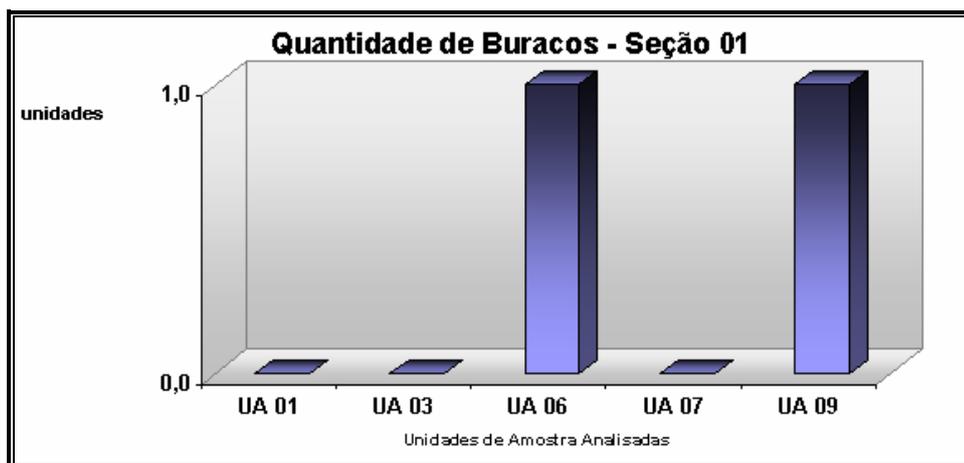
Figura 6.33: Buracos na Seção 01

Na seção 01 foram localizados dois buracos nas UAs 06 e 09, com alta e baixa severidade respectivamente, cuja ocorrência é mostrada na Figura 6.33.

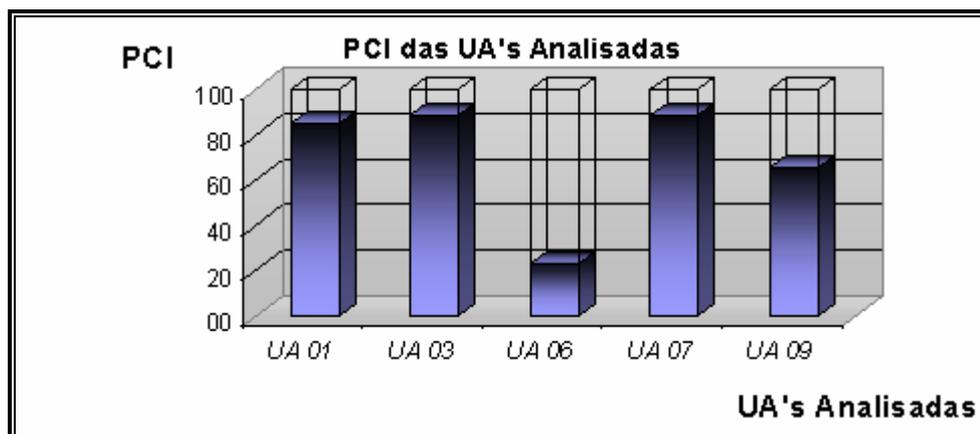
Figura 6.34: PCI das UAs da seção 01

A Figura 6.34 apresenta graficamente o valor do PCI para cada UA analisada, para que se tenha a noção exata do estado de conservação, apresentado na Tabela 6.7, para a seção 01 do ramo Andrade Furtado, o complemento necessário para se atingir a condição de pavimento “excelência” ou “ausência de defeitos” na seção pode ser visualizado como o volume vazio da Figura 6.34.

Esta demonstração indica que as UAs que apresentam o pior estado de conservação, o equivalente ao valor do PCI mais baixo, devem passar primeiro por uma intervenção em seu pavimento, o mesmo critério pode ser aplicado no caso das avaliações das seções em um ramo ou em uma rede urbana inteira.

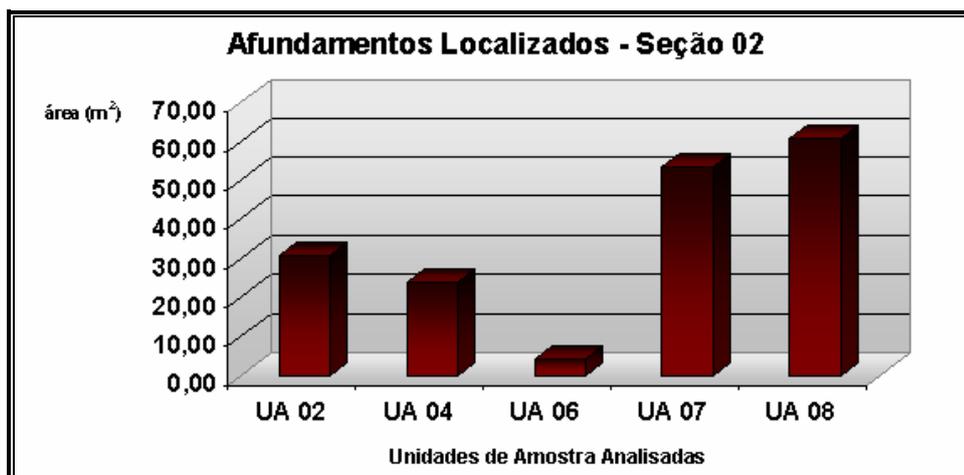
Figura 6.35: Afundamento Localizado na Seção 02

Na seção 02 foram catalogados 32 afundamentos localizados, com baixas e médias severidades, ao longo das UAs analisadas, cuja área total e respectiva localização são mostradas na Figura 6.35.

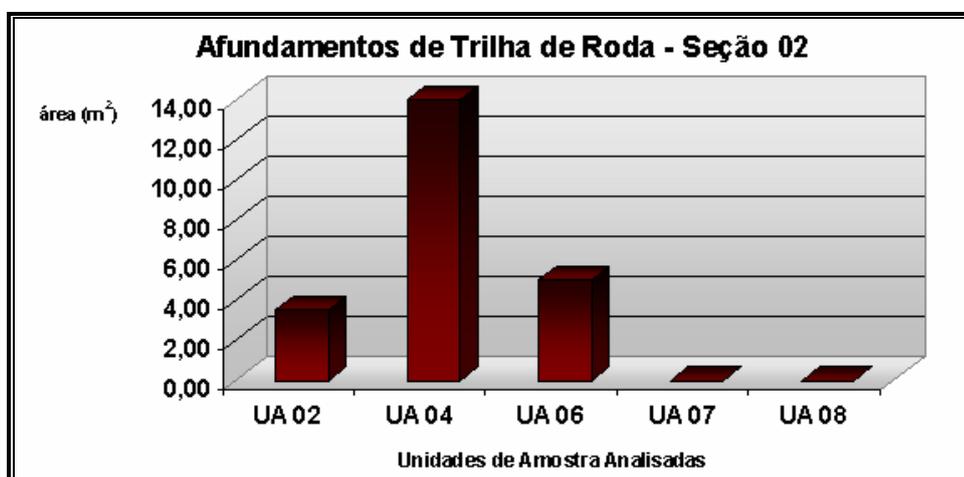
Figura 6.36: Afundamento de Trilha de Roda na Seção 02

Na seção 02 foram catalogados 04 afundamentos de trilha de roda, com baixa severidade, ao longo das UAs analisadas, cuja área total e respectiva localização são mostradas na Figura 6.36.

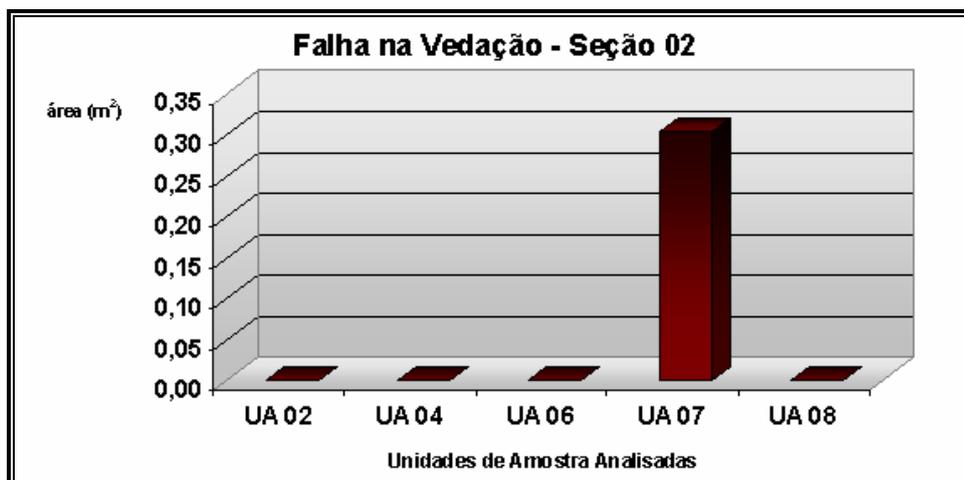
Figura 6.37: Falha na Vedação na Seção 02

Na seção 02, UA 07, percebeu-se que no encontro da ponte da Avenida Andrade Furtado com o calçamento de paralelepípedos existem problemas na junção das duas estruturas com o afastamento das mesmas, sendo este defeito indicado na Figura 6.37.

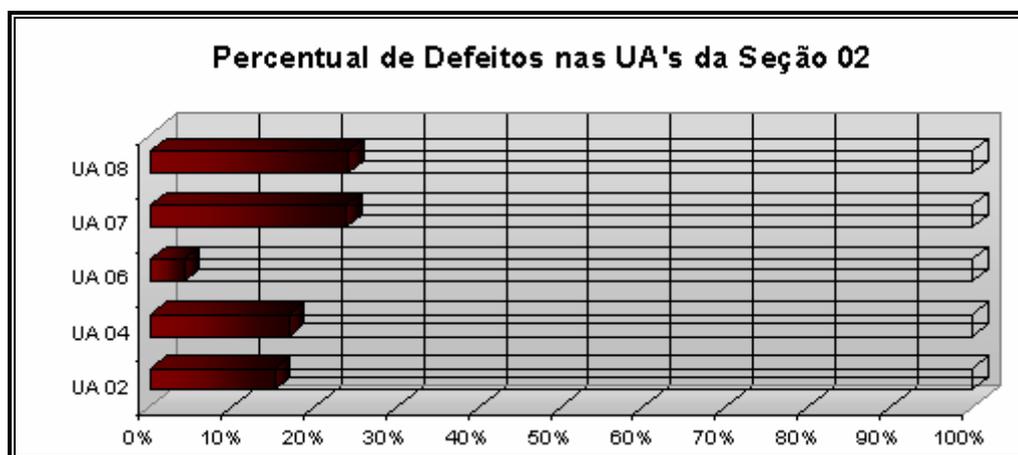
Figura 6.38: Condição Superficial do Calçamento da Seção 02.

A Figura 6.38 apresenta graficamente o valor da condição superficial para cada UA analisada, do calçamento em pedra poliédrica, para que se tenha a noção exata do estado de conservação, apresentado na Tabela 6.15, para a seção 02 do ramo Andrade Furtado, o complemento necessário para se atingir a condição de “ausência de defeitos” na seção pode ser visualizado como o volume vazio da Figura 6.38.

- a seção 02 apresentou 16,7% de sua área superficial comprometida com defeitos, degradações ou rugosidades calculados pela média aritmética das UAs analisadas.

Esta demonstração indica que as UAs que apresentam o pior estado de conservação devem passar primeiro por uma intervenção em seu calçamento, o mesmo sendo aplicado ao caso das avaliações das seções de um calçamento em pedra poliédrica.
