APRESENTAÇÃO

Este trabalho consiste na análise histórica, arquitetônica e urbanística da sede do Ideal Clube e do seu entorno imediato. Trata-se do estudo sistemático de sua configuração espacial, levando em conta também a sua relevância histórica no âmbito do contexto urbano fortalezense.

Inventário da arquitetura de interesse de preservação de Fortaleza

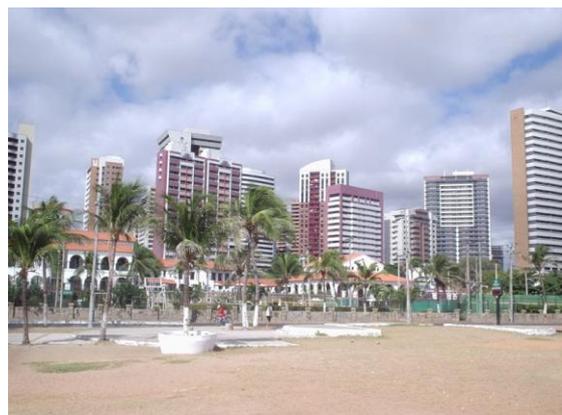
Vista do imóvel a partir do passeio do edifício residencial de interesse na Avenida Rui Barbosa, com destaque para a poluição visual causada por postes e fiação elétrica.
