**INSTRUÇÃO DE TOMBAMENTO MUNICIPAL  
PARA O COLÉGIO DOROTÉIAS**

# APRESENTAÇÃO

# ALTERAÇÕES E ESTADO ATUAL DE CONSERVAÇÃO DO BEM

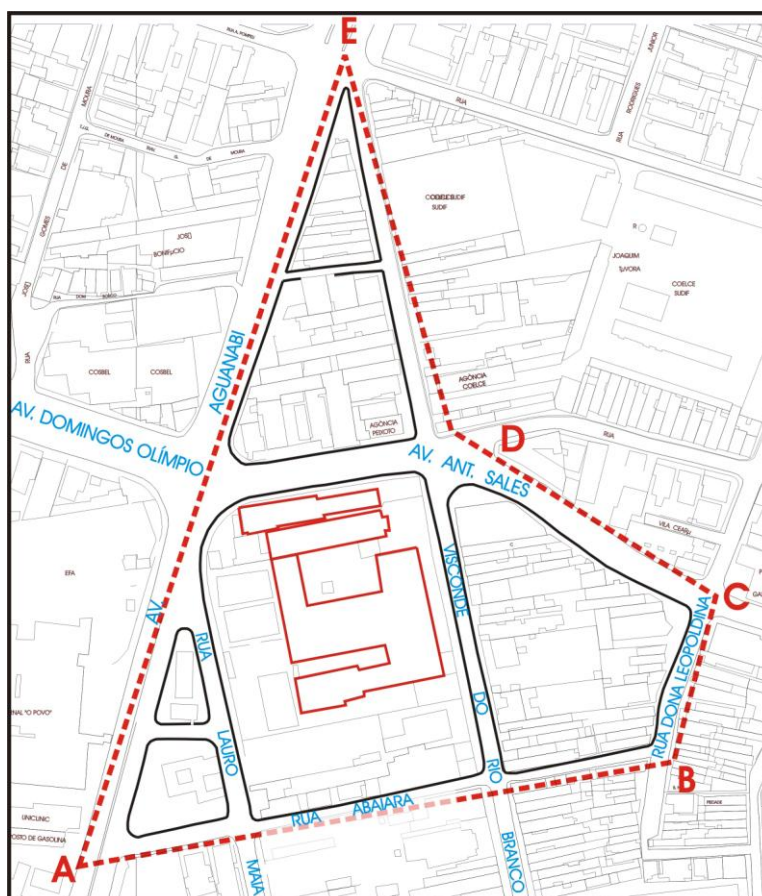
A área de entorno a ser recuperada e preservada a fim de que se mantenha um mínimo de ambiência ao bem tombado corresponde à quadra onde se situa o imóvel e quadras vizinhas, conforme o desenho abaixo.

A poligonal de entorno do Colégio Dorotéias se inicia no ponto **A**, situado na interseção da Avenida Aguanambi com rua Abaiara, seguindo por esta até o ponto **B**, situado na intercessão desta com a rua D. Leopoldina, seguindo por esta até o ponto **C**, no cruzamento com a av. Antonio Sales. Segue por esta até o ponto **D**, localizado no cruzamento com a av. Visconde do Rio Branco, seguindo por esta até o cruzamento com a av. Dom Manuel (ponto **E**), continuando por esta e pela av. Aguanambi até encontrar o ponto **A**, fechando a poligonal.
