APRESENTAÇÃO

Este trabalho consiste na análise histórica, arquitetônica e urbanística da Igreja da Parangaba - Igreja de Bom Jesus dos Aflitos - e do seu entorno imediato. Trata-se do estudo sistemático de sua configuração espacial, levando em conta também a sua relevância histórica no âmbito do contexto urbano fortalezense.

ANÁLISE DO ESTADO DE CONSERVAÇÃO DO IMÓVEL

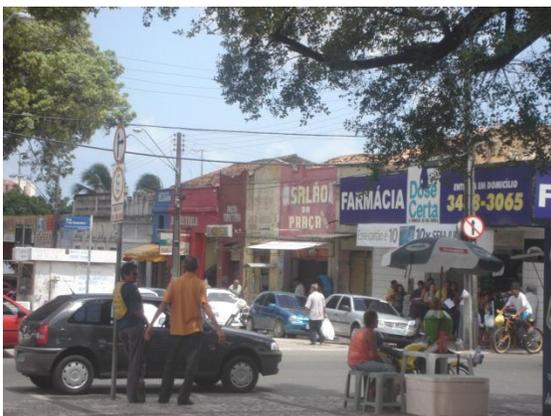
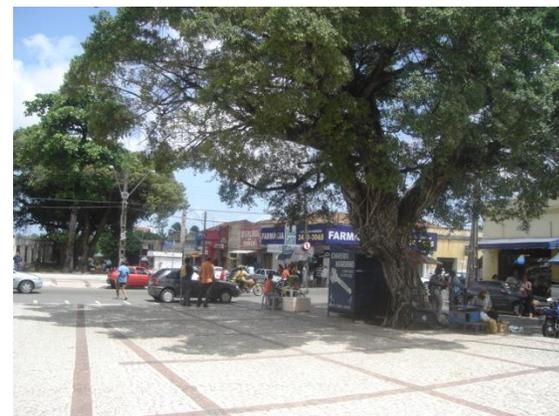
Vista da praça da Igreja do Nosso Senhor dos Aflitos

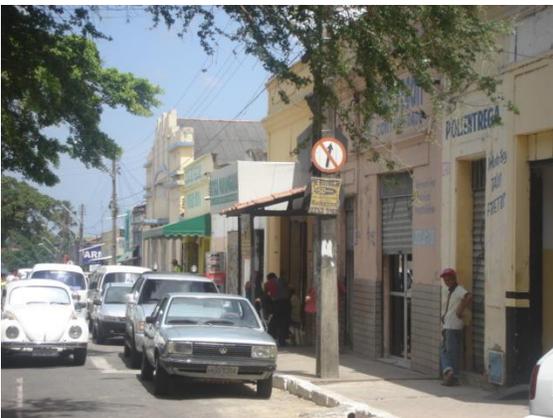
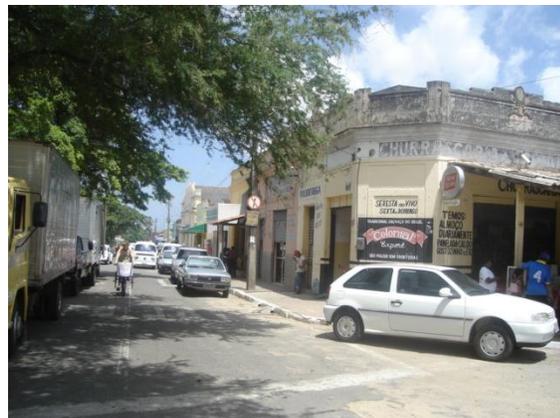
Vista do conjunto edificado da rua lateral da Igreja

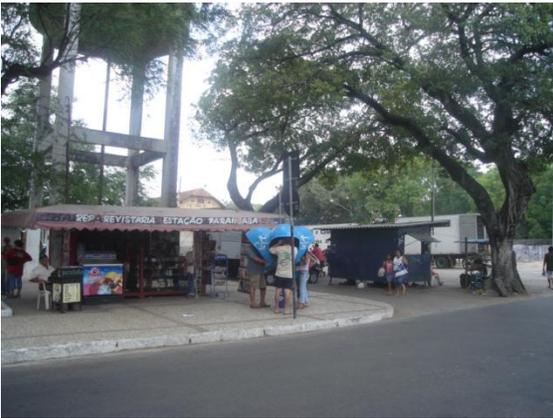
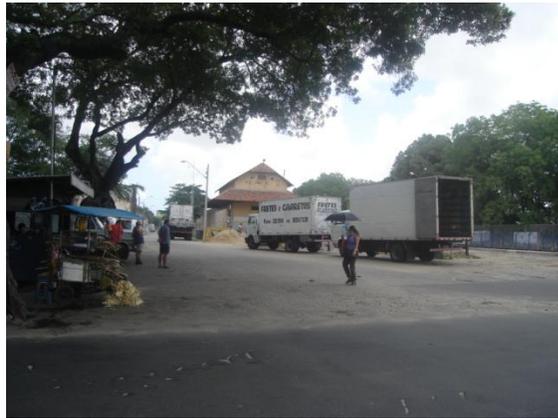
Vista dos fundos da Igreja, com destaque para a estação ferroviária da Parangaba ao fundo

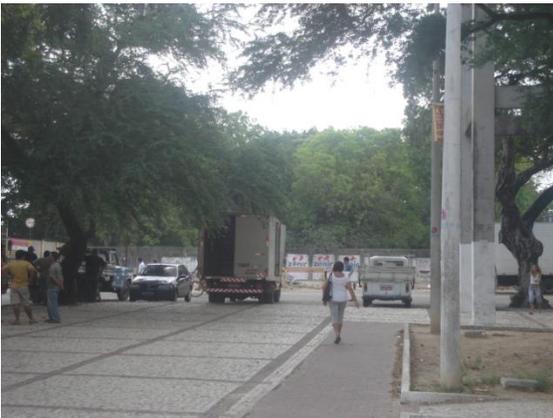
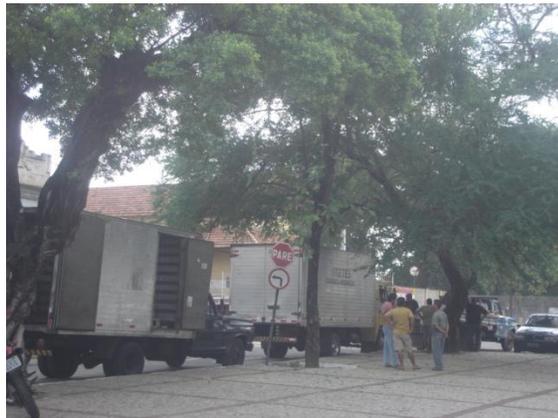
Vista dos fundos da Igreja

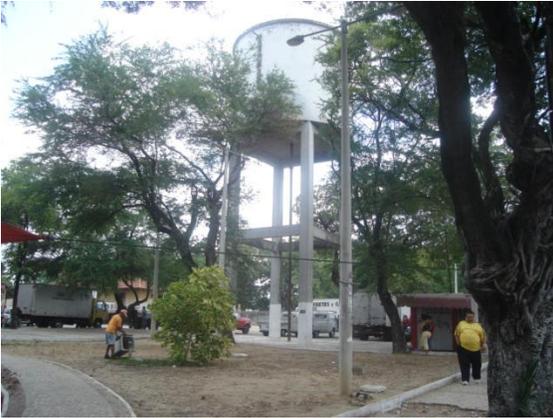
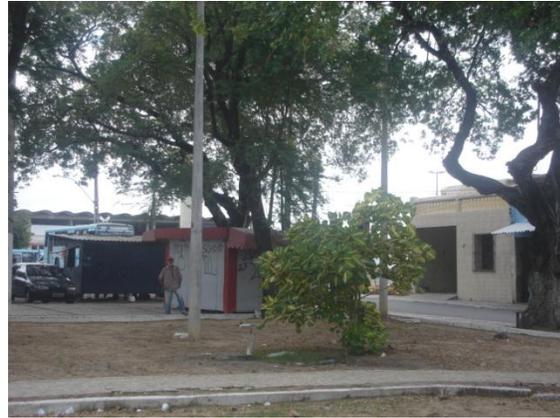
Vista dos fundos da Igreja

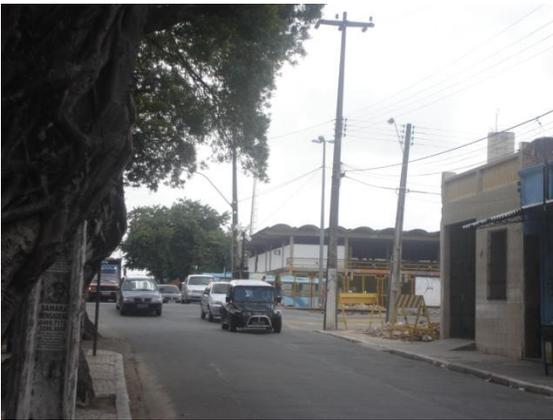
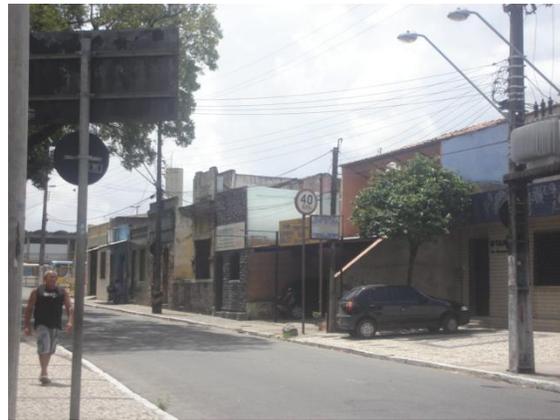
Vista do conjunto edificado na rua Paranjana

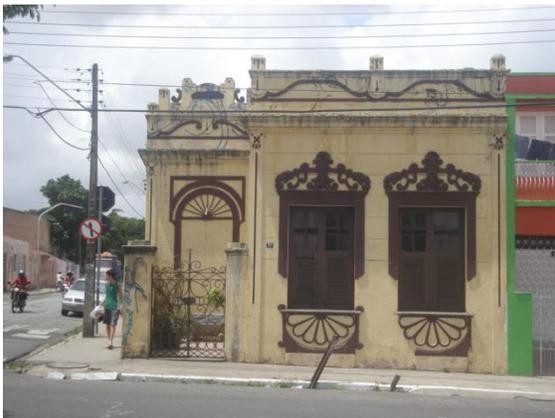
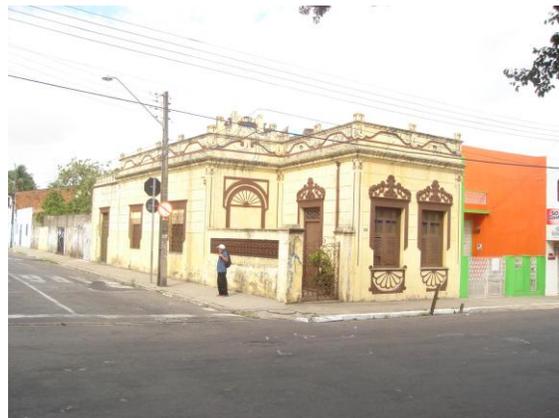
Vista do conjunto edificado, com destaque para residência eclética

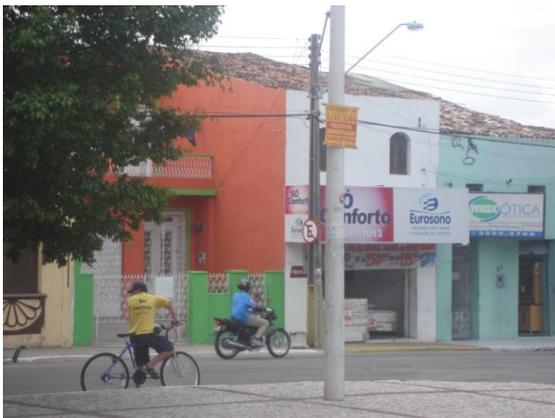
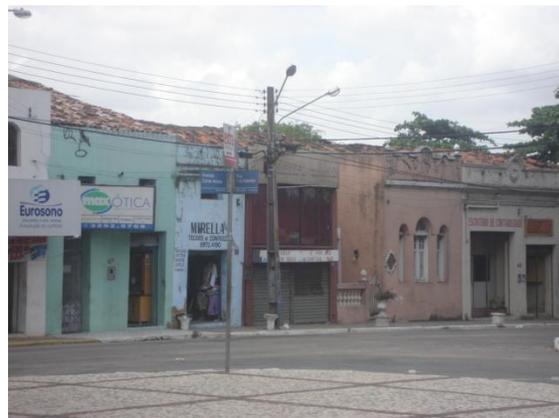
Vista do conjunto edificado em torno da praça

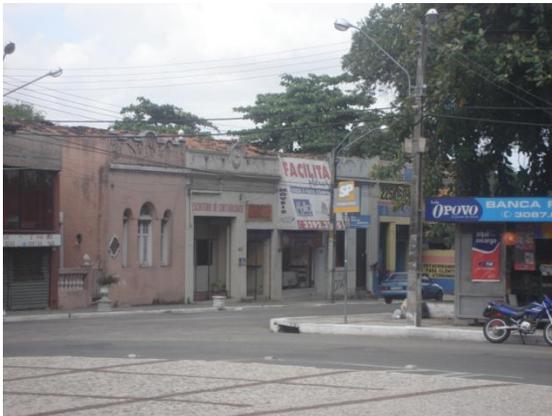
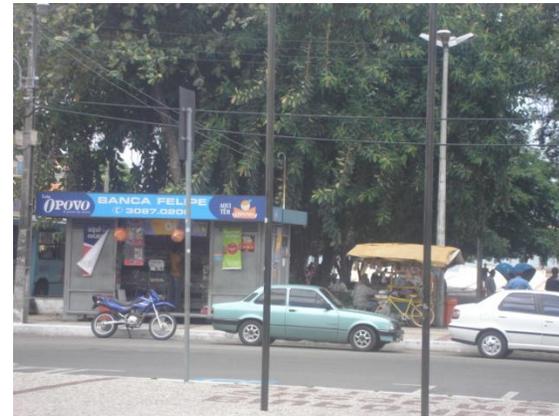
Vista do conjunto edificado em torno da praça e da interseção desta pela rua 7 de Setembro

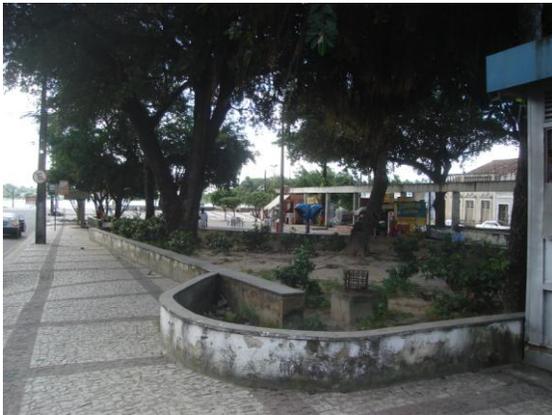
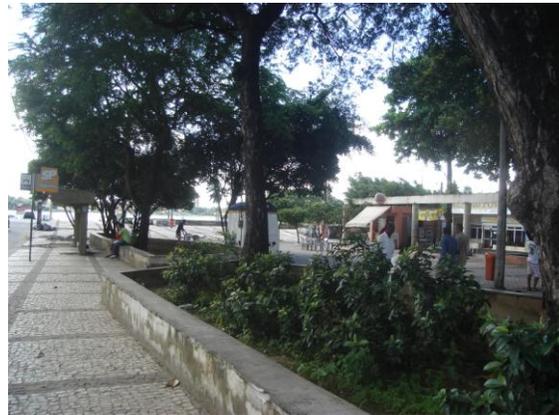
Vista do lado oposto à praça, em frente à Igreja

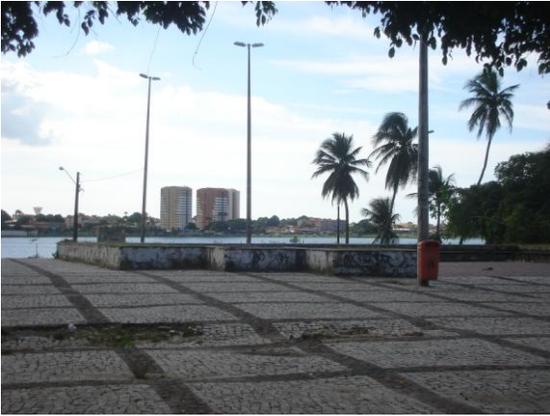
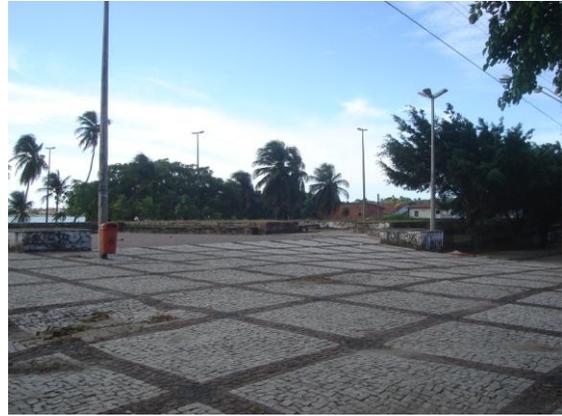
Vista do lado oposto à praça, em frente à Igreja, com destaque para a lagoa de Parangaba ao fundo

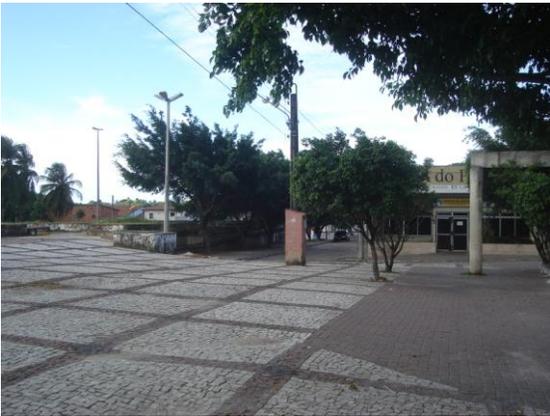
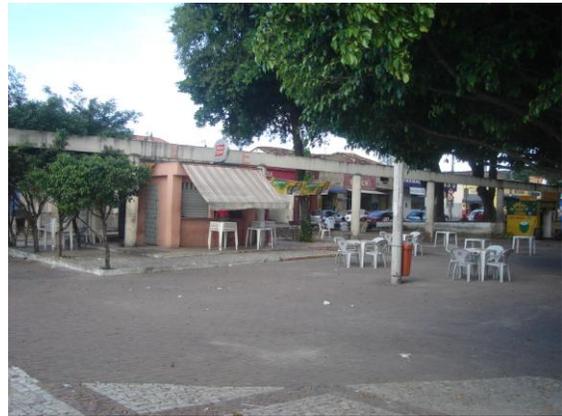
Vista do lado oposto à praça, em frente à Igreja

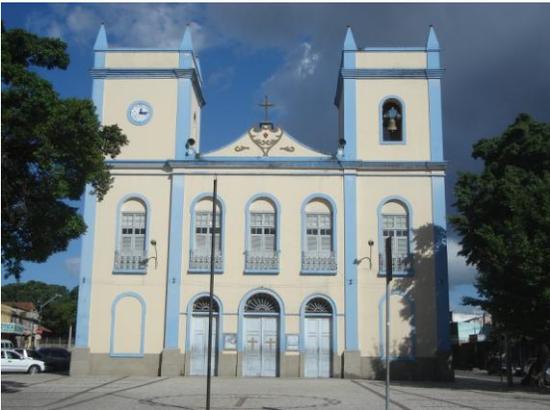
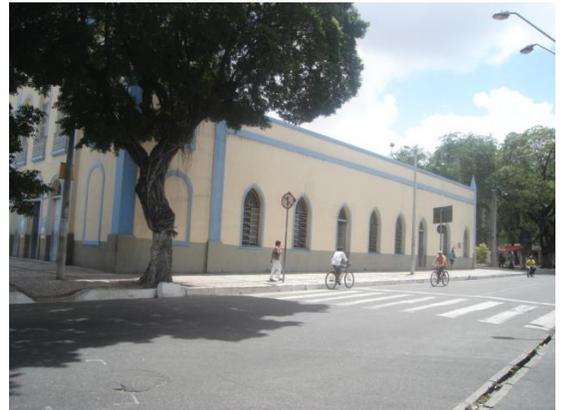
Vista das fachadas principal e da rua Sete de Setembro.

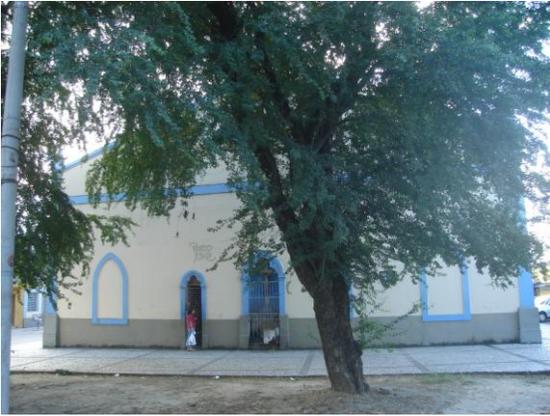
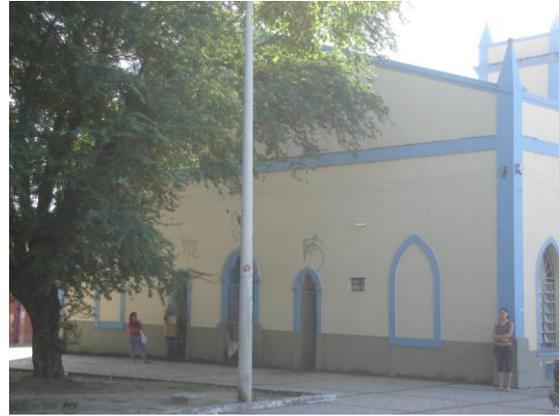
Vista da fachada posterior

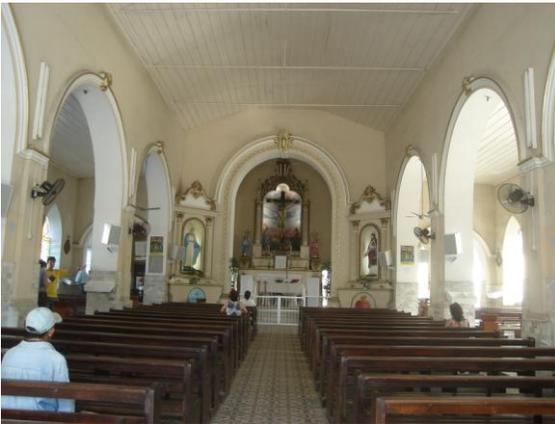
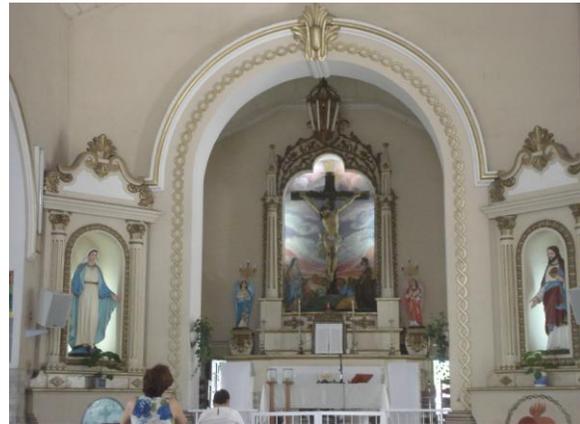
Vista da nave central e do altar mor

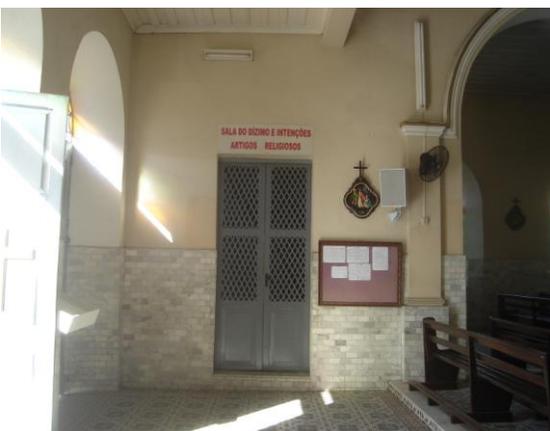
Vista da entrada principal
